SKF szerelési útmutató a VKM 15216 és a VKPC 85624 cikkszámú alkatrészekre

Az SKF a VKM 15216 és a VKPC 85624 cikkszámú alkatrészeket a GM XE18 XER18 motorjaihoz kínálja. Az alábbi táblázat tartalmazza, mely modellekbe építették ezeket a motorokat.

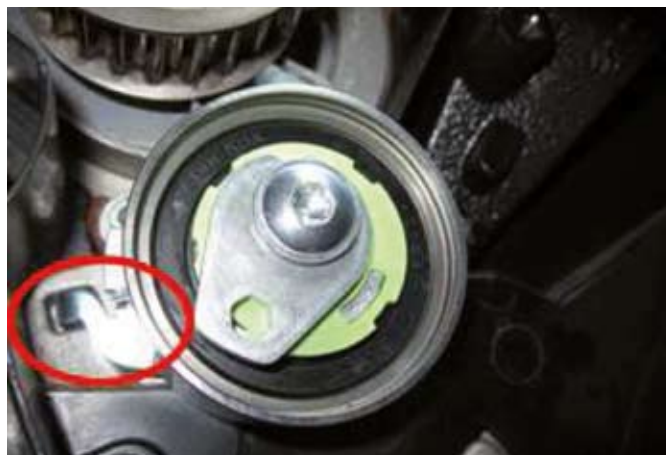
1. ábra

1. Ellenőrizze a vízszivattyú helyes beépítési irányát: a vízszivattyú házán lévő jelölésnek a motorblokkon lévő jelöléssel kell egy vonalban lennie.
2. A VKM 15216 feszítő szerelésekor ellenőrizze, hogy a pozicionáló tűske kellően beakadt a motorblokkhasítékba (**1. ábra**).
3. Előzetes beállítás: a mutatót állítsa a feszítő hátlapjának jobb kéz felé eső széléhez.

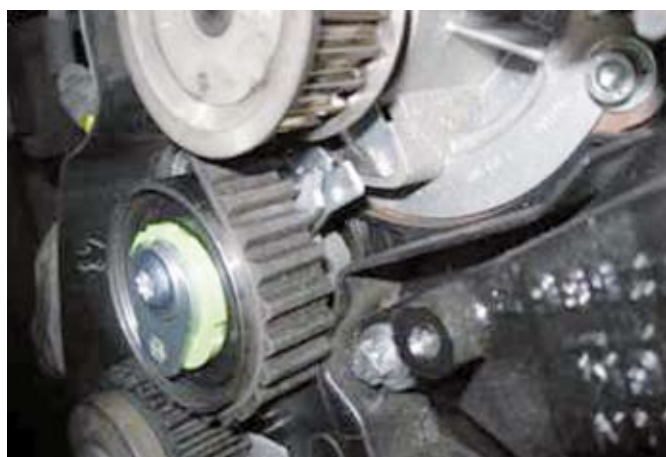
2. ábra

4. Fordítsa a beállítót az óramutató járásának megfelelően, hogy a mutató beálljon az „ÚJ” rovátkához (jelöléshez) a feszítőgörgő hátlapján (**2. ábra**).
5. Húzza meg a feszítő csavarját a megfelelő nyomatékkal (ez gyártótól függ, lásd a meghúzási nyomaték táblázatot).
6. Forgassa át a motort ismét két teljes főtengelyfordulattal.
7. Ellenőrizze a feszítőbeállítást – ha a jelölések nem állnak megfelelően, kezdje újra a beállítási folyamatot.
