Életet menthet

VW B-oszlop karambolosjavítása

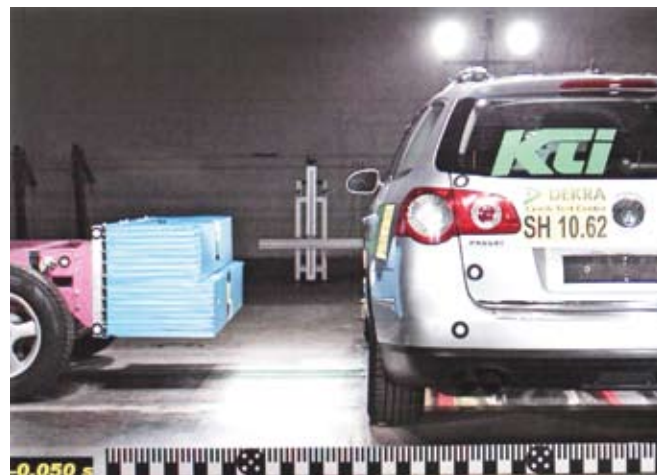
A B-oszlop mentén színes csíkokkal érzékelítették az oldalütközés hatására bekövetkező deformációkat. A B-oszlop szabványos oldalütközési teszt (Euro NCAP) során elszenvedett alakváltozását négy helyen mérték. Az Euro NCAP teszt során egy 950 kg tömegű testet 50 km/h sebességgel ütköztetnek a gépkocsi

oldalának a B-oszlop környezetében. A deformációs indikációs csíkok mind a négy helyen párban vannak. A felső az adott modellre vonatkozó gyári technológia szerinti javítás ütközés utáni alakváltozását, az alatta lévő a nem előírtas – nem erre a modellre vonatkozó – javítási technológia szerint végzett javítás után kialakuló alakváltozást mutatja.

A sárga szín jelöli a rugalmas alakváltozás tartományát, ütközés után ez az elmozdulás visszarugózik. A piros tartomány a maradé deformációt mutatja, ha a B-oszlop javítása nem a modellre vonatkozó gyári előírásnak felel meg, a javítást nem az előírt gyári technológiával végzik. Ahogy a VW fogalmaz, nem professzionális a javítás. A zöld színnel jelölt elmozdulás is maradé alakváltozást mutat abban az esetben, ha gyári, típusra vonatkozó előírásnak megfelel a javítás mind a B-oszlop anyagát, mind a technológiát illetően.

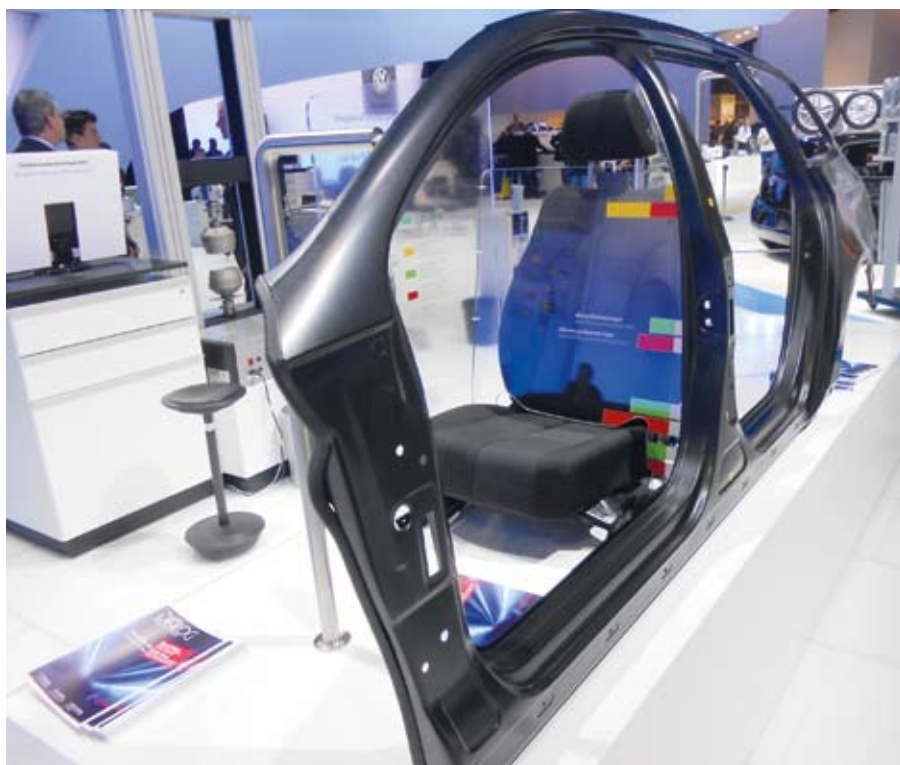
A kép háttérében anyagvizsgálati szakító-gép látható. A gyári előírású lemezből készült B-oszlop anyagából kivett próbán és egy utángyártott oszlop anyagából vett próbán mutatták be a szakítószilárdságbeli különbséget, mindezt tetézve a gyár által megkövetelt hegesztéssel és a nem előírtas hegesztéssel készített kötés szakítószilárdságát is megvizsgálva.

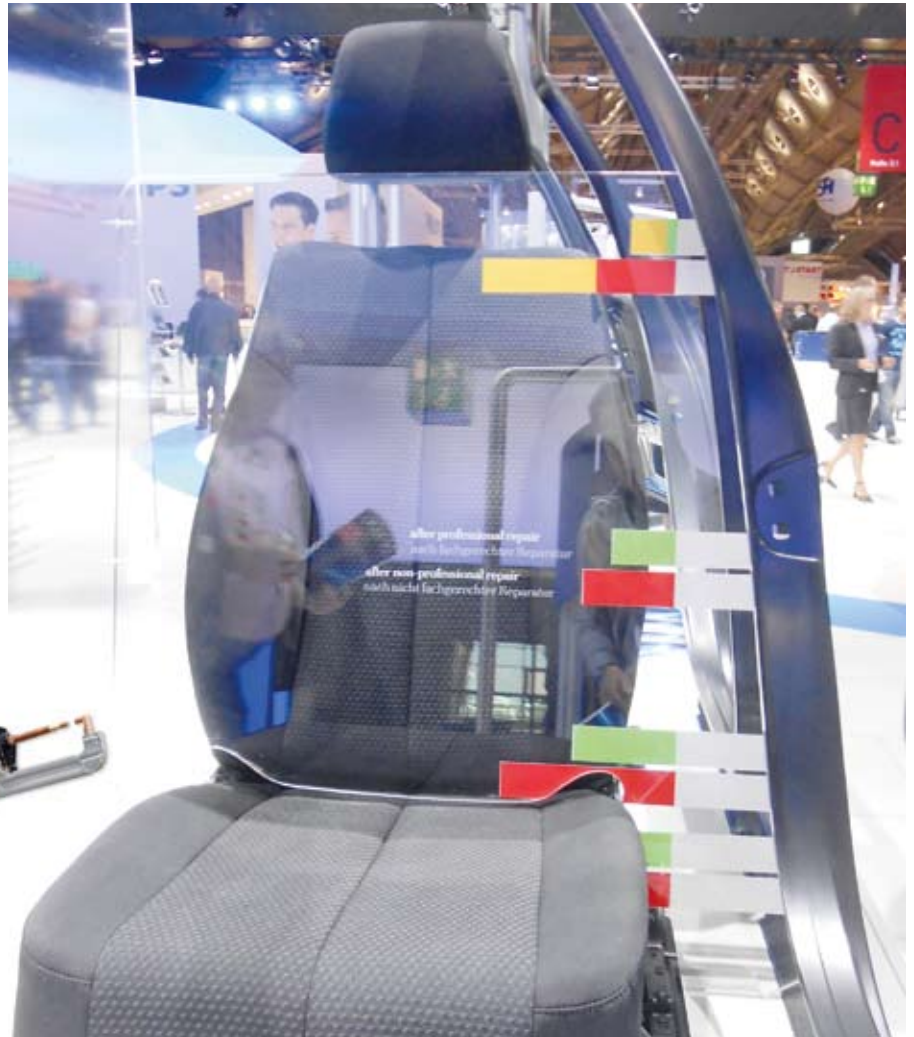
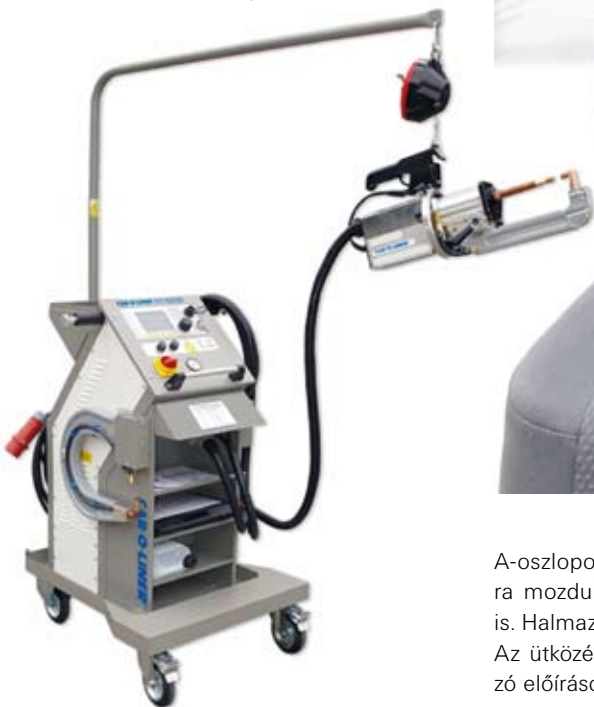
kocsi 80 ezer kilométert futott, ami 6 év alatt az átlagos német futásnak felel meg. Az NCAP szerinti ütközés deformációs adatait rögzítették, a sérüléseket felmérték. Ezt követően gyári technológiával, de a B4 generációnak megfelelő technológiával javították meg. Mint azt a VW Dialog írja, ez sajnos szokásos még márkaszervizekben is, hogy a „bejártott”, de már elavult módon javítanak. Régi hegesztési eljárással, nem előírásos helyen végzett elemvágással, nem előírásos és a kritikus helyen túlhevített kötéssel végzik az elemcsérés javítást. Ezek lényegesen lerontják az oldalütközési ellenállást. A „B4” technológiával végzett javítás utáni ütközés lényegesen nagyobb utastérbe való benyomódást eredményezett, részben magával vitte az

A-oszlopot és tetőívet. Ezzel az ülése oldalra mozdult, sérült az oldalfüggönylégzsák is. Halmazati károsodás következett be. Az ütközés után az autót a B6-ra vonatkozó előírások szerint javították ki, különös te-

kinttel a hegesztési eljárásra (ajánlott hegesztőberendezés egy teljesen automatikus ponthegeesztő Car-O-Liner CRT 12000). A gyári B-oszlop anyagában, konstrukciójában eltér a régítől.

Megállapították, hogy az első ütközés eredményéhez képest nem tapasztaltak jelentős különbséget, a függönylégzsák működőképes maradt, a deformáció nem haladta meg a megengedett értéket. Újautó-minőséget lehetett visszaállítani. A fent már említett, bemutatott deformációs „csík-indikátorok” professzionális javítási értékei ennek az ütközésnek az eredményét tükrözik.
