## Biztosítéktábla-diagnosztika

## Javítható BSI

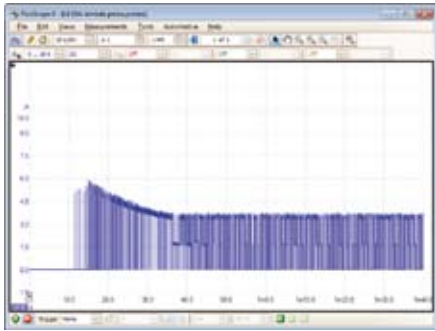
**3. ábra: lambda-szonda fűtőáramkörének áramfelvétele**

A fűtőáramkört az motor-ECU periodikusan kapcsolgatja, a kitöltési tényező segítségével történik a fűtőáram változtatása. A **3. ábrán** láthatóan a motor beindítása után a fűtőáram 6 A körüli, mely kb. fél perc után csökken le 4 A körüli értékre. A fűtőbetét felmelegedése, a fűtőszál ellenállását növeli, mely az áramfelvételt csökkenti. Ha a regisztrátumot kinagyítanánk, a kitöltési tényező változása is láthatóvá válna, ahogy a szensor bemelegedése során az elektronika egyre rövidebb ideig zárja az áramkört. A példaként választott Audinál két fűtőáramkör volt egy biztosítékra rákötve, így valójában – a regisztrátum kinagyításakor vált láthatóvá, amikor csak az egyik áramkör volt zárva – állandósult állapotban 2 A az egyik kör áramfelvétele!

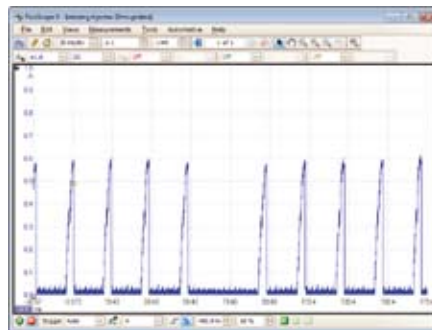
Amikor egy biztosítékra van kötve több befecskendezőszelep, ez akár időkímélő is lehet egy V8 vagy V12-es motornál. A már említett 20 ms/div időalapot alkalmazva a **4. ábrán** egyértelműen látható, hogy a nyolc henger egyikénél nincs befecskendezés. Ebben az esetben még óvatosan bányunk a konklúzióval, számos motorvezérlő abban az esetben, ha gyújtáskihagyást észlel, akkor letiltja a benzinbefecskendezést is, hogy védje a katalizátort az el nem égetett tüzelőanyag okozta hőterheléstől. Ilyenkor

érdemes megpróbálni, hogy motorindítás után rögtön megmérjük a szelepek áramfelvételét, mivel amíg az ECU nem érzékeli a gyújtáskihagyást, addig mindegyik szelepet működtetni fogja. A hiba befogása és a kérdéses befecskendezőszelep letiltásáig azonban jó néhány másodperc eltelik. Így ha mindegyik szelep áramfelvételét látjuk, majd ebből egy „kiiktatódik”, akkor ezért az ECU „felelős”. Az áramfelvételből a szeleptűk elmozdulása is megállapítható, mivel a szeleptekercsek áramfelvétele „megtorpan” a szeleptű elmozdulásakor (nyitáskor). Ha ez nem látható, akkor a szeleptű vagy nem nyit, vagy folyamatosan nyitva van. Érdemes összehasonlítani az egyes szeleptekercseken átfolyó áramnövekedés „megtorpanásának” egymáshoz viszonyított helyzetét. Ha egyik hengernél ez túl korai, az gyengébb szeleprugóra, ha túl késői, az a szeleptű nehezebb mozgására utal. Az egyes szeleptekercsek maximális áramfelvétele is beszédes lehet, ha ez egyiknél ez nagyobb, akkor tekereszárlat valószínűsíthető. A befecskendezési időtartamokat is érdemes összehasonlítani, mivel ha lényeges eltérést találunk valamelyik hengernél, akkor ez valamilyen, ECU által vezérelt kompenzáció miatt lehet. Akkor ennek érdemes utánanézni, vajon ezt miért teszi a motormenedzsmet.

**4. ábra: befecskendezőszelepek áramfelvételei**

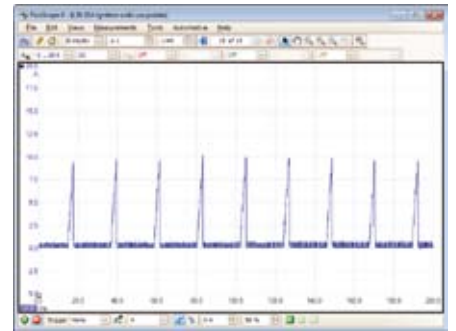
lyén mérve nemcsak a gyújtótekercek primer árama mérhető, hanem valamilyen másik fogyasztóé is. Az **5. ábrán** látható, egy 500 mA-es nagyságrendű 2 kHz frekvenciájú „alapzaj” a mérési regisztrátumban. Hogy mi ez a pluszfogyasztó, ilyenkor tényleg csak egy típusspecifikus kapcsolási rajz segíthet, esetünkben a gyújtásvizsgálathoz ez a fogyasztói áramfelvétel nem zavaró.

**5. ábra: gyújtótekerces primer áramok**

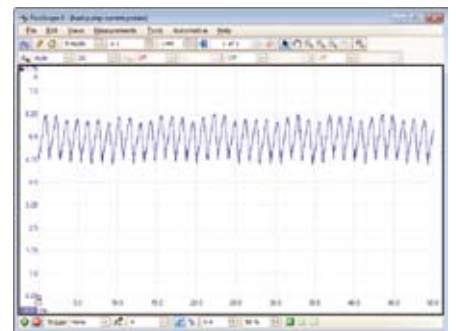
A tüzelőanyag-tápszivattyú szintén egy olyan beavatkozó, ahol annak elhelyezkedéséből adódóan a biztosítéktáblánál a mérés egyszerűbben és kényelmesebben elvégezhető. A mérést itt is 20 ms/div időalappal kezdtük, majd ezt fokozatosan csökkentettük a **6. ábrán** látható jelalak eléréséig. Itt alapvetően két dolgot tudunk ellenőrizni, az egyik az átlagos áramfelvétel, mely példánkban 5,5 A körüli. Számos adatbázis meg szokott adni az adott befecskendező-rendszer tápszivattyújára jellemző áramértéket. Ha ezen értéktől lényegesen eltérő áramértéket mérünk, mielőtt a szivattyú hibáját megállapítanánk, előtte ellenőrizzük a tüzelőanyag-rendszer állapotát. Elkoszolódott szűrő, rossz nyomá szabályozó is okozhat ilyen hibát. A másik jellemző, amit ellenőrizhetünk ilyenkor, az

**6. ábra: tüzelőanyag-szivattyú áramfelvétele**

a tápszivattyúk), ha egy hullám lényegesen eltér a többitől – jellemzően az áramfelvétel leesik közel nullára –, akkor a szivattyú már elhasználódott. Ilyen hibát multiméteres méréssel nem lehet kimérni.

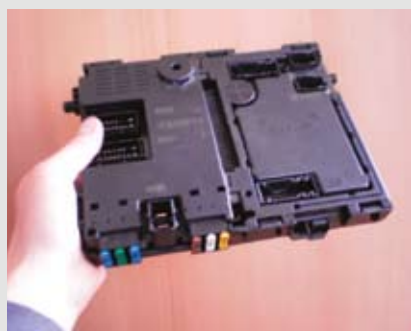
**1. kép**

Egy 406-os Peugeot 1.6 HDi BSI-jét kaptam meg javításra. A gond az volt vele, hogy a klímakompresszor nem kapcsolt. Ennél a Siemens típusú BSI-nél **(1. kép)** lehetőség van a kompresszor kapcsolóreljének cseréjére. A hátsó burkolat levétele

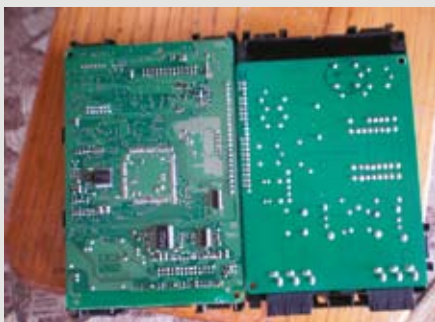
**2. kép**

után az amit látunk, az a NYÁK-lap **(2. kép)**, mely két félből áll össze, bal kéz felől van az elektronikai panel mikroprocesszor, eeprom, IC-k, tranzisztorok, jobb kéznél pedig a működtetőpanel-relék és az áramkörök védelmét szolgáló nagy áramú biztosítékok. Dióhéjban. A klímakapcsoló relé egy nehezen hozzáférhető helyen van **(3. kép)**. Ez egy 20 amperes váltórelé. Miért váltó? Azért, mert a BSI a kompresszor kikapcsolt helyzeti állapotát is közli a klímavezérlővel. A relé 5 lábát könnyedén kiforrasztottam egy ónszippantó segítségével, a relét magát kivenni egy kicsit nehéz, de kis erőltetéssel ez is sikerül, a műanyag burkolatot kell elhúzni a NYÁK-laptól, és ki

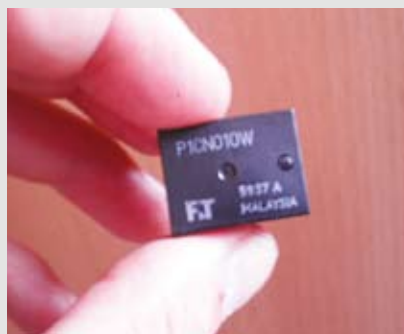
**4. kép**

lehet venni **(4. kép)**. A relé a sorozatszám alapján megtalálható a neten mint adatlap. Itt minden megvan róla, ami csak kell, az összes adat. Könnyen tudtam így letesztelni a relét, ami nem működött jól, nem „adott át”. Így ez cserés, beletelt egy kis időbe, mire tudtunk szerezni egy ilyen új relét elektronikai szaküzletből. Méretbeli különbségek voltak, mert az új az magasabb volt egy kicsivel. Hál' Istennek, elért. A behúzótekerics ellenállása azonban nagyobb volt, mint az eredeti.

tié. Próba szerencse. A beforrasztás nem nehéz, egyet kivéve, hogy a hátoldalán muszáj voltam egy kis műanyag kockát óvatosan kivágni, mert nincs ember, aki a relét egy hüvelykujnyi helyen behelyezze a NYÁK-lapra. Aztán vissza kellett ragasztanom a műanyag kivágást, és már készen is voltam. Már csak a próba maradt hátra. A BSI-t visszaraktam a kocsiba, a helyére, rá a csatlakozók, vissza az akku-
