Alu.-keréktárcsa felületi hibák javítása

Az AUDI javítási módszere

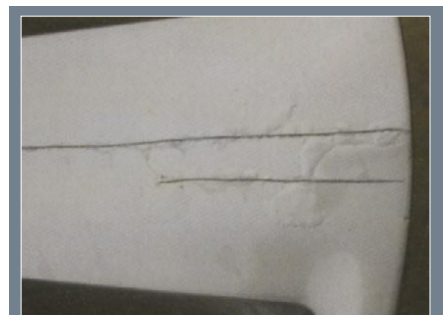
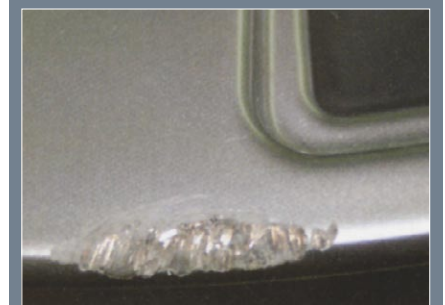
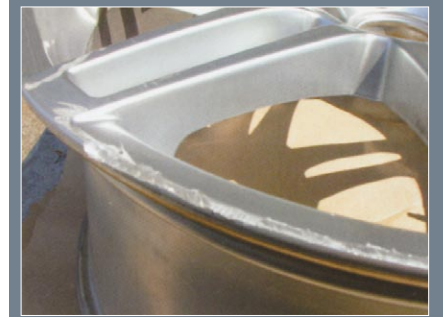
Ha a sérülés kizárólag a lakkreteget érintette, a felületet igen alaposan meg kell vizsgálni. Megtörténhet ugyanis, hogy a nedvesség és só a lakkreteg alá beszivárog, és a lakkreteg a sérülés körzetében megemelkedik. Kialakul az ismert lakkfelhólyagosodás, ahol további károsodási folyamat, pl. „lyukszuvasodás”, lyukkorrózió indulhat el, 1. ábra. Teljesen mintegy, hogy a lakk felhólyagosodása játszódik le, vagy csak a karcok vannak jelen, fennáll a további károsodás veszélye. Az időben felismert hibahelyen a célirányo-

1. ábra: Lakk buborékok a keréktárcsán, miután a keletkezett karcokat nem szüntették meg

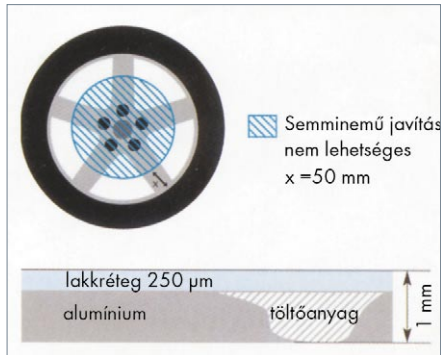
2. ábra: Grafika a Határérték-katalógus adatainak gyors kikeresésére

- A javítási munkák átvihetősége más járműgyártókhoz kizárva
- A sérült hely a tárcsaperelem tartományában csak 50 mm belül helyezkedhet el (a kerékpánt szarvától mérve), (2. ábra)
- Az adott karcolás nem lehet 1 mm-nél mélyebb, 2. ábra
- A kör-, és síkfutási eltérés nem lehet 0,5 mm-nél nagyobb
