Amire a gyártók nem gondoltak...

Dízelmotor-izzógyertyák „kibányászása”

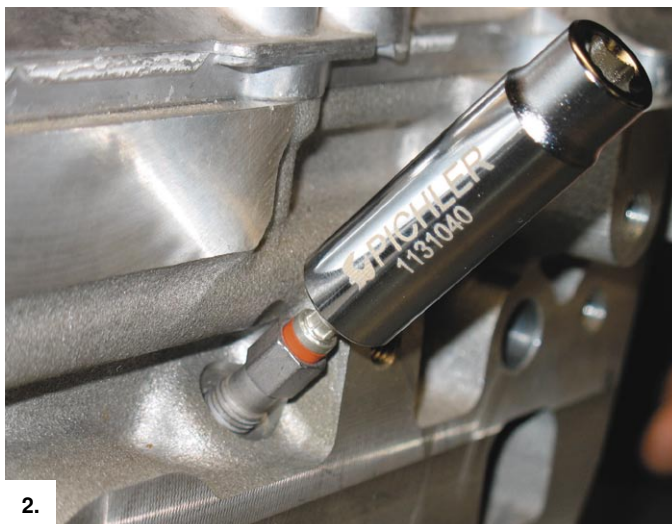
2.

Elsősorban a fém izzócsőves gyertyákról lesz szó, mert a kerámia-csúcsúval még nehezebb a helyzet. A csúcs a kicsavarási próbánál ha letörik, és letörik, akkor óhatatlanul beleesik a hengerbe. A gyertya hengerfejen elfoglalt helyének egy esetét látjuk az oktatási célt szolgáló hengerfejmetsetzi képen (1. ábra). Esetünkben a kicsavarás nem járt eredménnyel, tehát erőszakot kell alkalmaznunk. Egy tőcsavarkihajtóhoz hasonló szerszámmal (2. ábra) törjük el az izzógyertyaházat a hatlap alatt. Szerencsés esetben az izzócső épen marad és kihúzható (3. ábra). Ilyen-

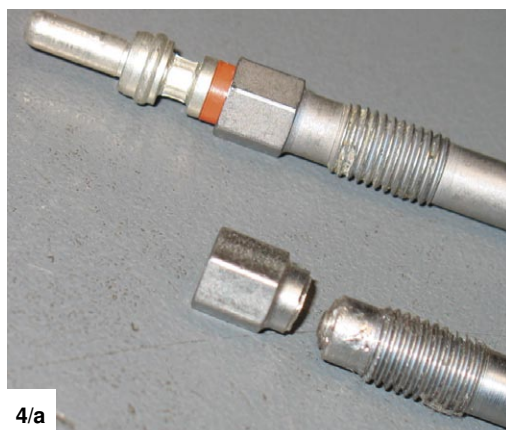
kor nem az izzócső végénél szorult meg a gyertya. A 4/a és a 4/b képek a törött elemekre mutatnak példákat. Amennyiben az izzócső is beletörik, akkor adott mélységig ki kell fúrunk. Ehhez (is) fúrószarvezető készülék szükséges. Az 5. ábra egy típushoz mutat ilyen készüléket, a 6. ábra pedig a fúráshoz történő ráállást szemlélteti (Mercedes CDI M8x1 OM642). Ha készen vagyunk a beletört cső adott mélységű kifúrásával, ilyen módon való kiforgácsolósos eltávolításával, akkor egy készülékben vezetett lépcsős fúróval további két mű-

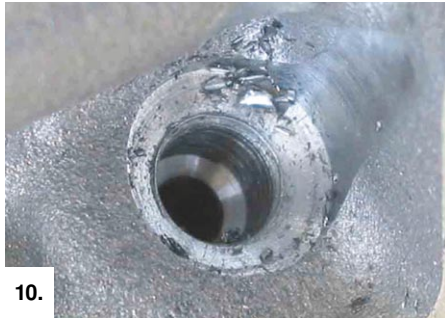
veletet hajtunk végre (7. ábra). Ki, illetve le kell fúrunk belülről a gyertyaházmenetet, mert másképpen nem tudunk szabad utat adni a gyertyaház kihúzásához. A bennmaradt gyertyaház kezdeti szakaszát is fel kell fúrunk a majdani menetfúrás előkészítéseként. A 8. ábra, nem túl szerencsésen, gyertya és a készülék nélkül mutatja a lépcsős fúrót a helyszínen. A 9. ábra javít valamit a helyzeten: itt már a menetrészt eltávolította után azt látjuk, hogy az izzógyertyaházba belemasztta a fúró első, kisebb átmérőjű szakaszát. A 10. ábra a kifúrt menetet és a gyertyaház csőszakaszának „megmunkált” végét is láttatja.
