Miért mehet tönkre a turbótöltő?

Túlpörgő turbótöltő

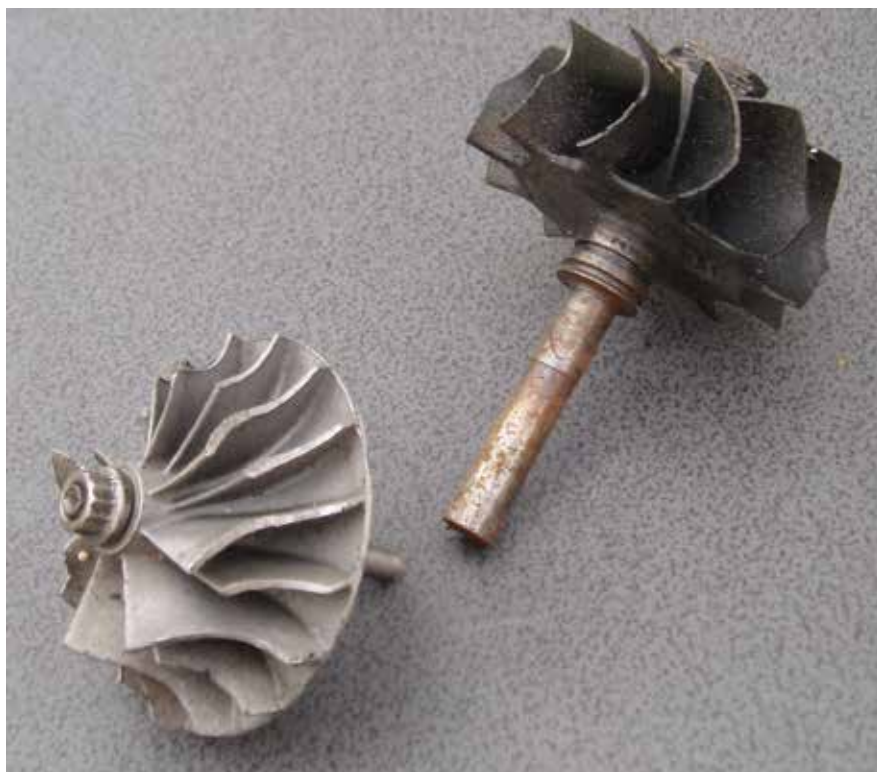
1

Ennek lehetséges okai több dologra is visszavezethetőek. A turbótöltő közbenső levegő-visszahűtője, az intercooler feladata ismert: a kompresszorban felmelegedett levegő hőmérsékletét kell csökkentenie, általában a szívólevegő hőmérséklete $+30-40\text{ }^{\circ}\text{C}$ értékre. Történik ott más is, ez pedig az olajleválasztás, olajtárolás. Ha a turbó, amely cserére szorul, kompresszoroldalon olajat juttatott a töltőlevegőbe, mert a tömítése rossz volt, mert hajszálrepedések vannak a tengelyen vagy nagy volt az olajnyomás a közép-részben. Az olaj a közbenső hűtőbe jut, ott tárolódik. A rossz turbót lecsereljük, az újat vagy a felújítottat beszereljük. Az intercoolerben lévő olaj, ne feledjük, motor-tüzelőanyag, az

égéstérbe jutva elég. Ha új turbót szerelünk fel, az előzőleg a hűtőben lévő olaj bejut a motorba és túlpörgetheti a töltőt. Sajnos ez az eset fordulhat elő a dízel füstölésmérésnél is, amikor szabad gyorsítjuk a motort és mind a motor, mind a töltő túlpörög. Mit kell tennie az autószerelőnek? Turbócsere alkalmával a közbenső hűtőt alaposan ki kell tisztítani kívülről, de főleg belülről. A tisztítás nehogy olyan anyaggal történjen, mely maga is motor-tüzelőanyag tud lenni! A turbók egyébként is ma már nagyon nagy fordulatszámon, közel a szilárdsági határértéken járnak. A töltők fordulatszáma általában $200\ 000\ \text{min}^{-1}$,

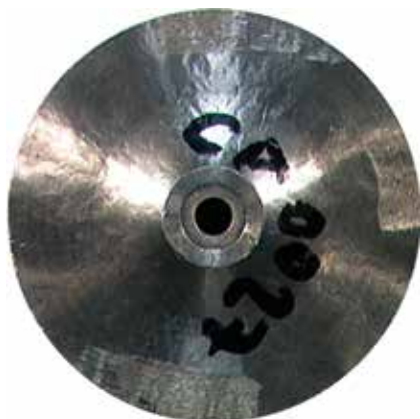
2

A chiptuningosok is vétkesek lehetnek a turbó túlpörgetésében. A szakemberek a túlpörgetést, ezt a töltő szétszerelése után, hamar felismerik, még akkor is, ha nem kézenfekvő a hiba (a tengely akár a több darabra törése), a támcsapágy állapotáról, a járókerék hátfal képéről. Az alu. kompresszor járókerék hátfala olyan lesz túlpörgésnél, mint a narancsbőr. (Erre emlékezniük kell a tv-reklámokból, egyes női testrészek bemutatott bőrfelületről.) Az anyag a nagy fordulatszám és hőterhelés hatására részben megfolyik, egymásra torlódik ②. A szakmában ezt „Orange-Peel-Effekt” néven is említik.

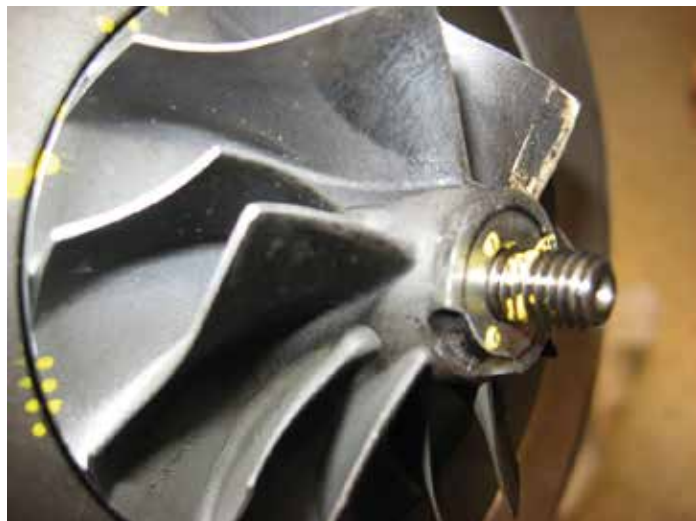
③

A tengelyanya balmenetű, így normál esetben inkább rászorul, minthogy lelazuljon. Két esetben azonban letekeredhet ③, mindkét esetben blokkol

a forgó rész. Ha idegen test jut be a kompresszorba és az blokkolja a kereket, az anya lelazulhat.

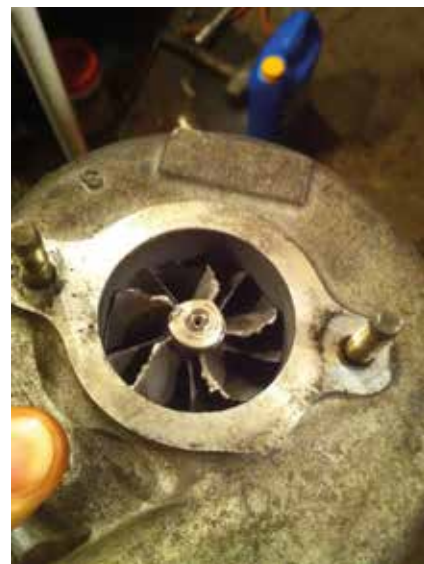
④

A másik esetben a tengely megszorul, megáll, akár csak időlegesen is, mert kenési elégtelenség következik be. Ilyenkor a kompresszor igyekszik tovább forogni. Az anyát a tehetetlenség kilazítja, az anya letekeredhet és bekerül a lapátok közé ④.

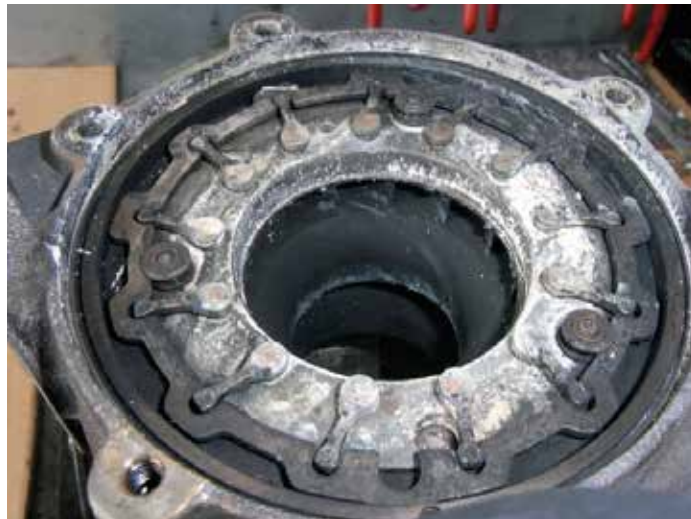
5

A fentiekén túl az EGR-szelephiba és az EGR-szelep vezérlési hiba rontja az égési feltételeket, fokozott koromképződést okoz. Ez előbb-utóbb blokkolja a vezetőlapátok mozgását. Ha az EGR-hűtő hajszaelvezése vizet juttat a visszavezetett kipufogógázhoz, a turbóban vízkőlerakódást tapasztalunk ⑤ – Forrás: Schlüter Turbolader GmbH), mely szintén gátolja a lapátok mozgását. Az EGR is turbógyilkos tud lenni!
