Az Audi, Seat, Skoda, Volkswagen márkák egyes típusaiba 1997–2006 között építették az 1,4 és 1,6 literes, 16 szelepes motort (motorkódok: AHW, AKQ, AJV). A két vezérműtengelyes motorok vezértengelyhajtásában két különálló és különböző méretű hajtószíj található. Az egyik a fő hajtás vezérműszíja, mely a főtengelyről hajt, a másik az áthajtás, a második a bütykös tengelyt forgatja **1**.

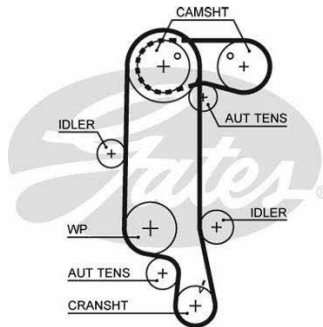
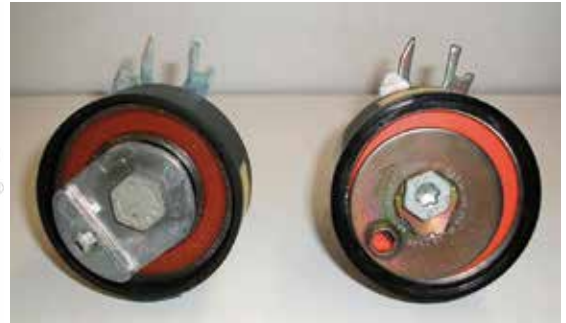
A fő hajtás feszítőgörgőjének kivitele eltérhet egymástól **2**, de ezek csereszabatosak.

2 Egy kis szakasztár: CRANSHT - főtengely, AUT TENS - automatikus szíjlesztő, WP - vízpumpa, IDLER - szabadonfutó terelőgörgő, CAMSHT - vezértengely

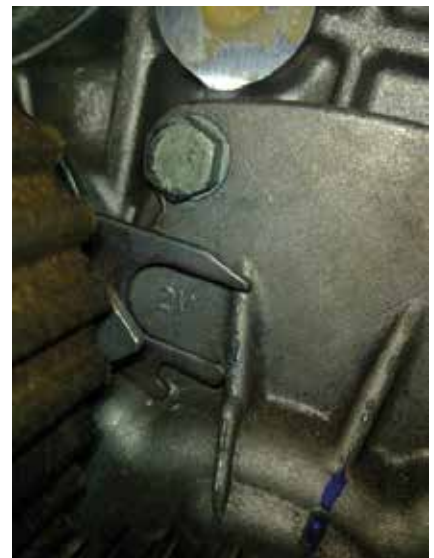
Ennek beszerelése a rendkívül szűk hely és a gyenge láthatóság miatt lehetőséget ad a helytelen beszerelésre, melynek eredményeképpen gyenge vagy nincs is szíjlesztés. A

3 ábra helytelen beszerelésre mutat példát.

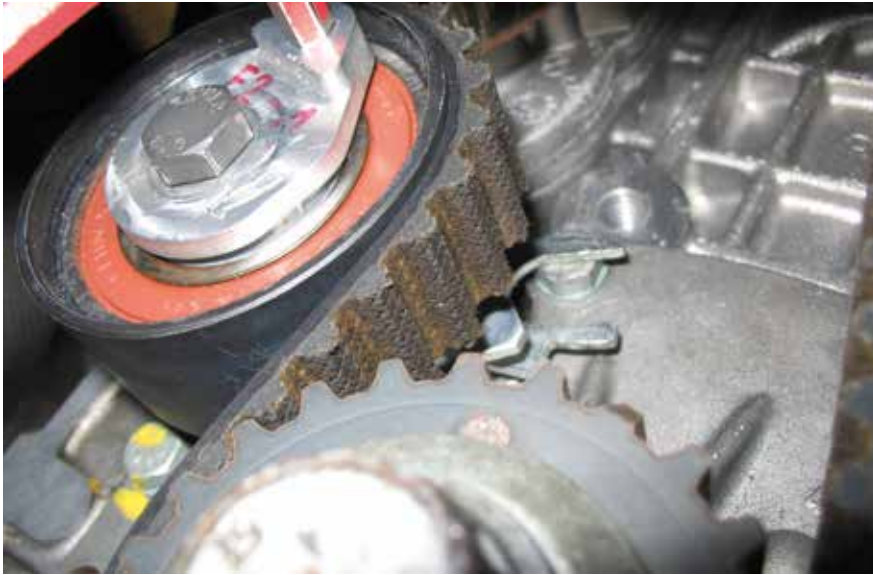
4

Ha a feszítő rögzítőcsavarját akkor húzzuk meg, amikor a villa szára a csavarfej felett van **4**, azt elgörbítjük. Ennek értelemszerűen futáshiba és

feszítőnyomaték-csökkenés lesz az eredménye.

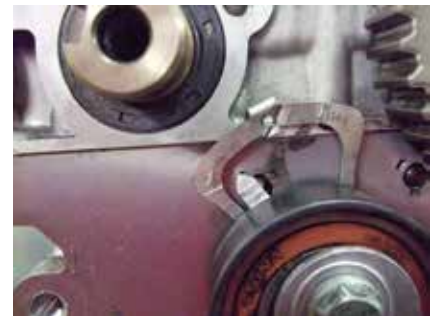
8

Ha az automatikus szíjlesztő a megfelelő pozícióban van, lehetetlen, hogy a kicsi, másodlagos áthajtó szíjjal érintkezzen. Ezt az automatikus szíjlesztőt (kell hozzá figyelmetlenség és hozzá nem értés!) közel 180 fokkal elfordítva is fel lehet szerelni, mint arról a Gates szakemberei – reklamációs esetek kapcsán – több esetben is értesültek. A fordított beszerelésnél a lemezkihajtás (orr) a hengerfej egy kimélyítésében „talál” helyet, amely azonban nem elég mély 8. A nyomatékkaival való meghúzás

után a keret, a kihajtás (orr) felfekvése miatt elgörbül, visszahajlik. Ilyenkor a szíjjal való érintkezés elkerülhetetlen. Látható jelek azonnal bizonyítják, hogy ezt az automatikus szíjlesztőt nem megfelelően szerelték fel.

- a kis hajtószíj érintkezett a szíjlesztő hátlemmezével,
- a szíj széle levált,
- a nyomás addig növekedett, amíg a szíj elpattant,
- a dugattyú érintkezett a szeleppel,
- a motor tönkrement.

Az áthajtás automatikus szíjlesztőtjét is természetesen az előírásnak megfelelően kell szerelni és beállítani. Mint azt a 7 mutatja, feszítő mutatójának – helyes beszerelésnél – lefelé,

„6 óra felé” kell mutatnia. A mutatókeret kihajtása, orra, a blokk megfelelő kimélyítésbe kerül.

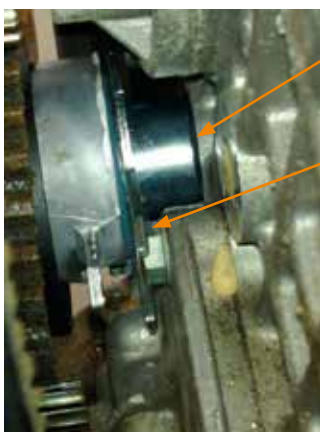
5

A másik jellegzetes hiba a rögzítőcsavar nem előírásos, általában az előírtnál kisebb nyomatékkal történő meghúszása. Ennek következtében a feszítő nem ül be rendszeren a helyére, elbillenhet, szíjfutásproblémát okoz és a tengely sérüléséhez, berágódáshoz vezet. Az **5** a nem megfelelő, a **6** a helyes felfektetést mutatja.

Rés

Túlzott kiállás

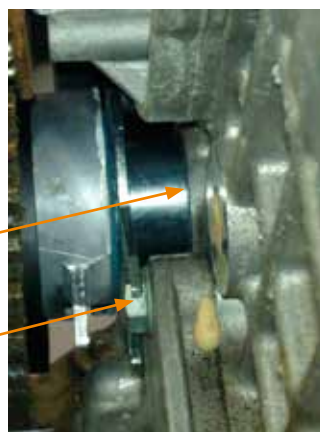
6

Nincs rés

Megfelelő helyzet
