A legfőbb „agy”

BSI-diagnosztika DEC SuperScan II. módra

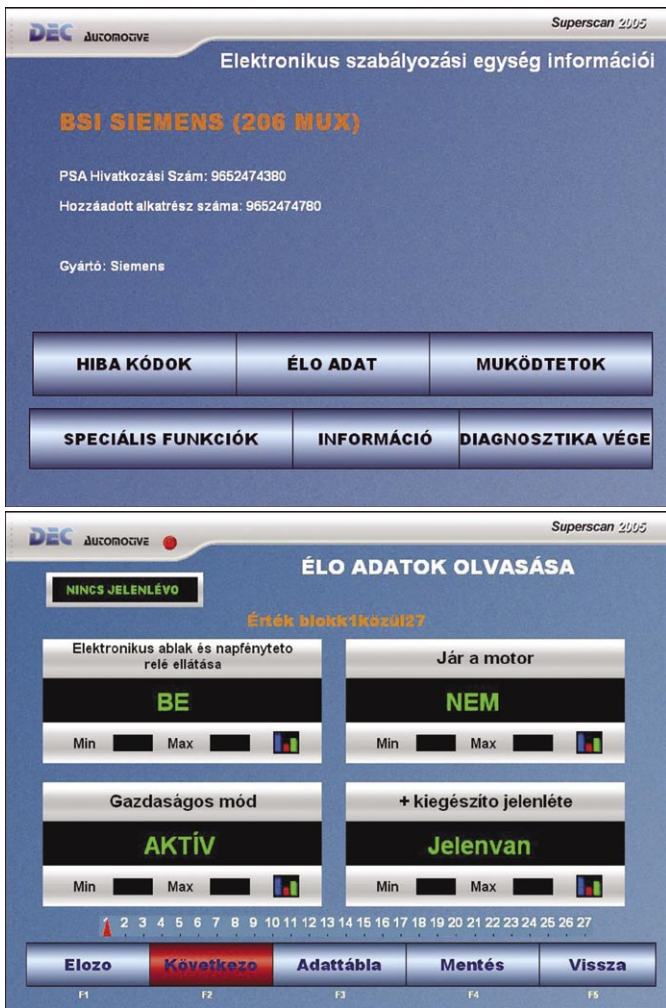
2. és 3. ábra: amennyiben egyszerre a legtöbb elektronikai információt szeretnénk megtudni a vizsgált autóról, akkor csak a gépjármű karosszériavezérlőjét kell jobban szemügyre venni. Jelen esetben a BSI élő adatai között láthatjuk az egységek jelenlegi állapotát

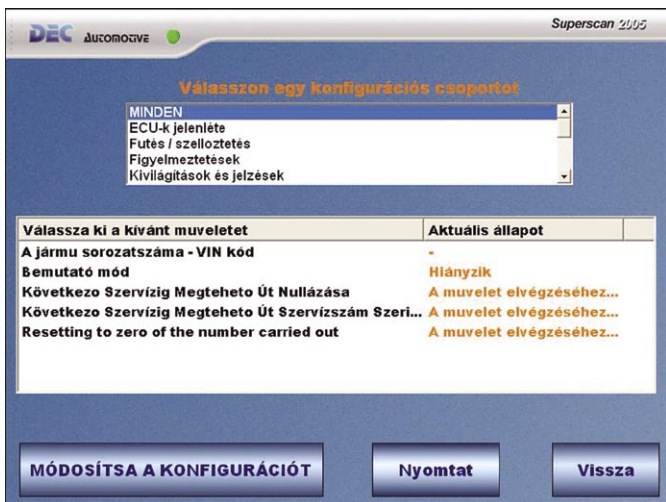
4. ábra: BSI programozási konfiguráció választás

A jelenleg vizsgált kis 206-osunk rendelkezik hátsó ablaktörlővel. A BSI-t rosszul programozták, így nem érzékelte azt, ezért működtetni sem tudta, illetve tudtuk. Ennek a pontatlan programozásnak köszönhetően nehéz eldönteni, hogy amennyiben a hátsó ablaktörlőnk nem működik, hol a hiba...

A képen az is látható, hogy a VIN-kód (alvázsorszám) is hiányzik...
