Autószerelőknek való ez+az

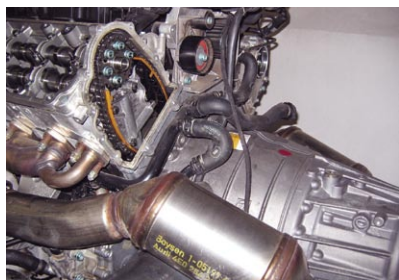
felelő furatokba – támasztótüskéket, tartókonzolokat kell szerelni, melyek az adott főegységet, és például a vele együtt kiemelendő féltengelyeket alátámasztják. Kiszereleskor tehát erre fekszik fel a motor-váltó főegység. Kiemelés után a munkaasztalon a váltó a motortól könnyen szétválasztható, széthúzható, mivel a váltótartó talca a munkaasztalon görgőkön nyugszik.

Az autók megemelésénél a motor és a váltó, a felfüggesztések öregedése miatt, gyakran ferde helyzetet vesz fel. Azért, hogy ennek ellenére mindegyik felfekvési pont biztonságosan elérhető legyen, a felfekvési felület – a munkaasztal – 100 milliméterig dönthető. A Volkswagen a Blitz Rotary céget bízta meg 3000 ollós emelős motor-váltó kiemelő munkaasztal gyártására, márkaszerviz-hálózata számára. A megrendelés összege több mint 10 millió euró. Az első 100 darabot március elején szállították Kínába. Nemcsak a VAG-csoport, hanem a Mercedes és például a Porsche is előírja használatát. Mit lehet ehhez hozzátenni? Talán csak annyit, hogy újabb komoly kihívás elé állították a független autójavítókat.

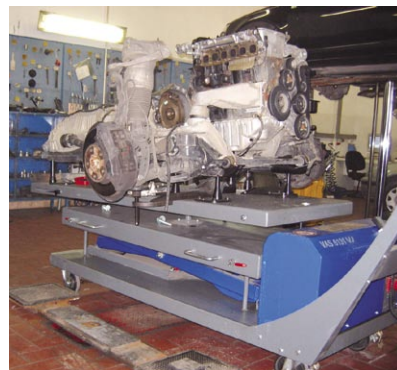
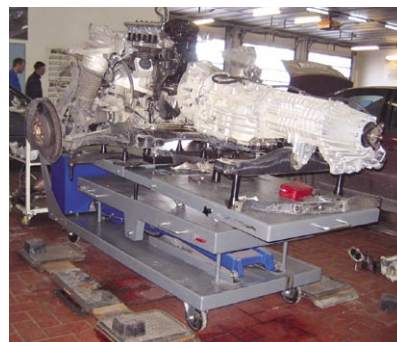
Műszaki adatok:

Teherbírás: 1200 kg
Magasság: 750 mm
Hasznos emelési magasság: 1050 mm
Gyorsemelés: kb. 45 mm/s
Finomemelés: kb. 11 mm/s
Hosszúság: kb. 1910 mm
Szélesség: kb. 900 mm
Szabad magasság: 150 mm
Üzemi feszültség: 400 V AC
Vezérlőfeszültség: 24 V DC
Csatlakozási teljesítmény: 2,2 kW
Tömeg: 500 kg
