HONDA CIVIC VII - POLLENSZŰRŐCSERE ÉS PÁROLOGTATÓ-FERTŐTLENÍTÉS

OPEL INSIGNIA 2.0 CDTI - CSÖKKENT MOTORTELJESÍTMÉNY, HIBALÁMPA VILÁGÍT

BMW 1, 5, 7-ES SZÉRIA - AZ AKKUMULÁTOR TELJESEN LEMERÜL

FORD MONDEO ÉS TRANSIT INDÍTÓMOTOR PAJZSTÖMÍTÉS

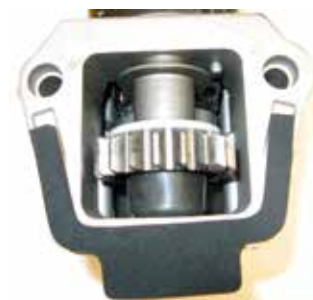
A Ford Mondeo III és Transit járművekbe szerelt indítómotorok első pajzsán egy szivacs tömítést helyeznek el, ami tömítés lezárja a rést az egyenes perem és a domború sebességváltóház között, és megakadályozza, hogy szennyeződés és por kerüljön a kuplungszerkezetbe. A Hella 8EA 737 919-001 cikkszámú indítómotor mellé egy öntapadós szivacs tömítést mellékel a gyártó, melyet beszerelés előtt fel kell ragasztani az indítómotor első pajzsára.
