Contitech hosszbordásszíj-ellenőrző

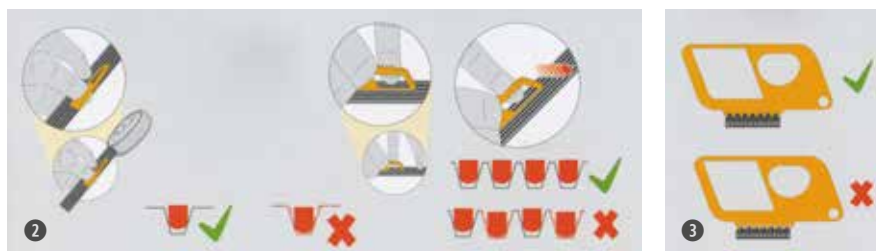
A szíjhajtásban fellépő hőhatások és abrazív anyagok károsító hatása miatt a hosszbordás szíjak túlzott kopása a csereintervallum lejárta előtt bekövetkezhet. Az elhasználódás mértékének megállapítására a Continental kifejlesztett egy olcsó, könnyen használható ellenőrző eszközt **1**.

Először a bordák mélységét kell megállapítani. Minden bordát külön-külön le kell mérni, lehetőleg több ponton,

a **2** ábrának megfelelően. Ha az ellenőrző műanyag szál magasabban fekszik, mint a bordatető, akkor a szíj még tovább használható, ha viszont az ujjunkat végighúzva a szíjon azt érezzük, hogy valamely borda túl mély, akkor a szíjat ki kell cserélni.

A bordák keresztirányú kopása a **3** ábrán látható módon ellenőrizhető. A műanyag eszköznek nem szabad a bor-

dákban oldalirányban elmozdulnia. A mérés csak arra ad választ, hogy a szíj geometriája megfelelő-e, vagy sem, ne feledjük, hogy a szerkezeti állapotról nem kapunk részletes információt. Ügyeljünk arra is, hogy az ellenőrző fésű tökéletes állapotban legyen, nehogy annak deformációja vagy kopása megtévesszen minket! ■
