Egy véget nem érő rémtörténet

A berohadt common rail injektor kiszérése

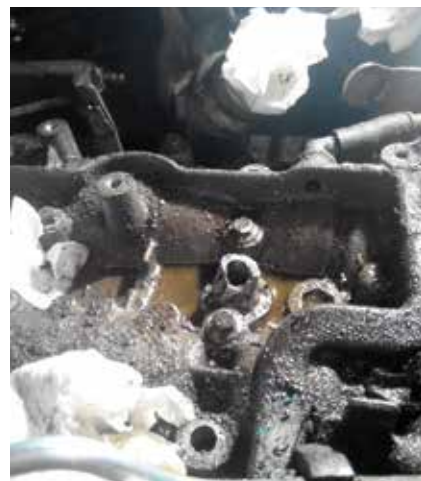
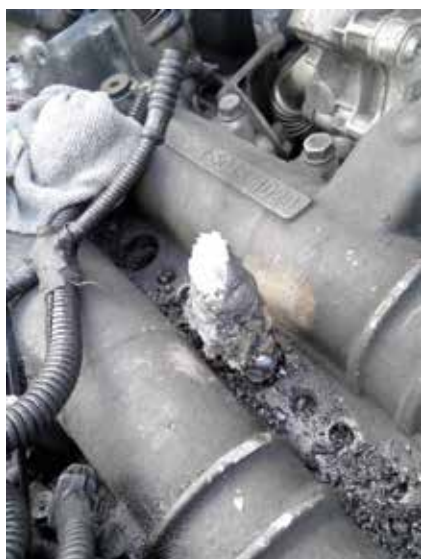
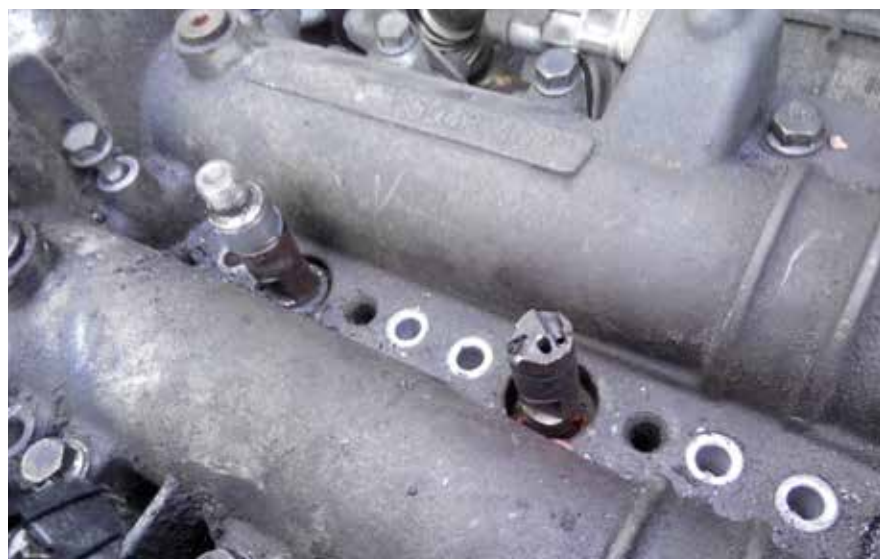
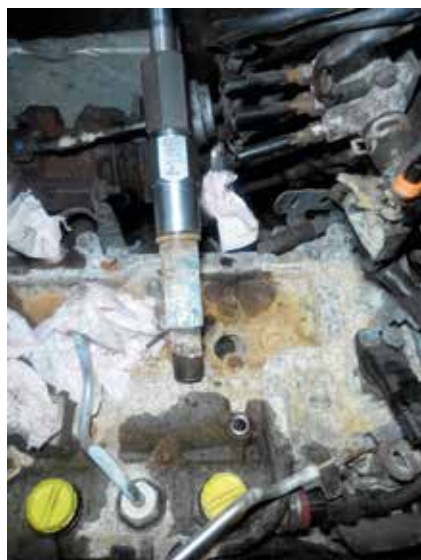
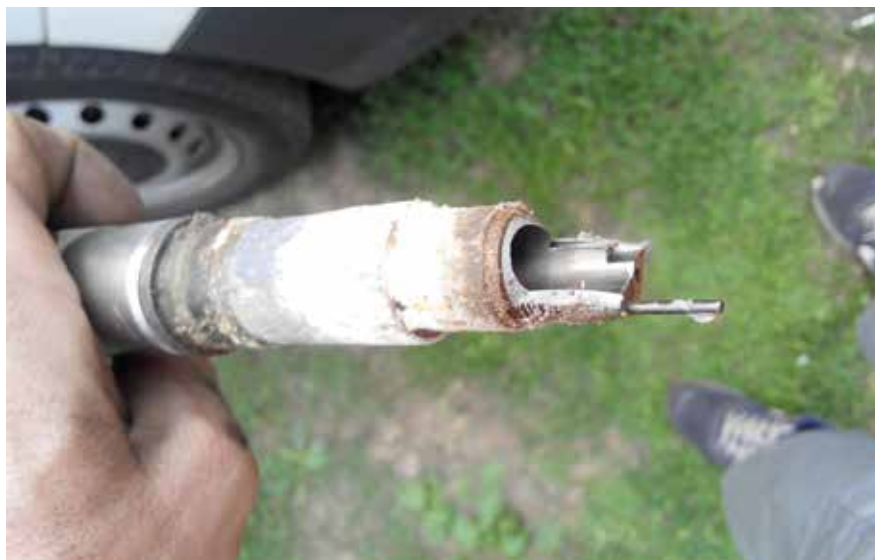
Renault 2.0 dci. Motorkód: M9R.

13–15 tonna húzóerőnél a porlasztó kettészakad, az alsó része a hengerfejben bent marad.

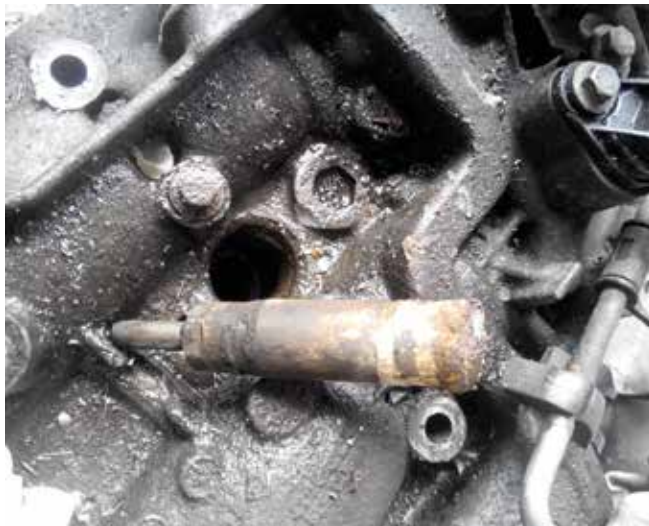
Az alsó rész is eltávolítható. Azonban ez is 12 tonna húzóerőnél adta meg magát...

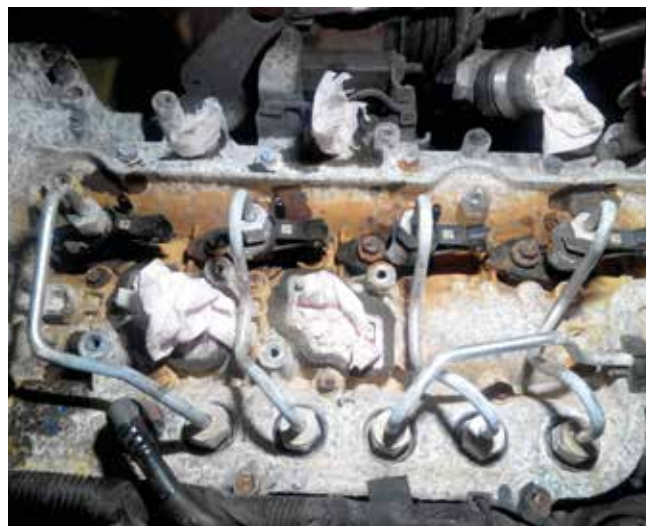
Hibás mérnöki tervezés miatt az alumínium hengerfej és az acélinjektor közé víz kerül. A nedvesség hatására pedig azon nyomban megindul az úgynevezett érintkezési korrózió a két különböző potenciálú fém között. A korrózió olyan méreteket tud ölteni, hogy akár 1 év leforgása alatt a porlasztó annyira „összegyógyul” a hengerfejvel, hogy annak kihúzásához akár 13–15 tonna húzóerő szükséges. Munkáink során több autószerelő kérdezte, mit lehetne tenni, hogy a frissen beszerelt porlasztót sok év elteltével is ki lehessen könnyedén szedni. A válasz nagyon egyszerű. Legfontosabb teendő a víz bejutásának a megszüntetése! A fent említett típusoknál általában a szélvédő és az esőcsatorna összetételénél folyik be a víz. De láttunk már olyat is, hogy az esőcsatornán repedés

A hengerfejen a porlasztók körül jól láthatóak a víz okozta korrózió nyomai...

Ha a víz bejutását megakadályoztuk, akkor a porlasztókat beszereléskor mindenképp javasolt kerámiatartal-

mú pasztával bekenni (kerámiaspray, kerámiazsír). E két lépés megtétele hosszú távon biztosítani fogja, hogy a porlasztókat legközelebb könnyen ki lehessen húzni a hengerfejből.

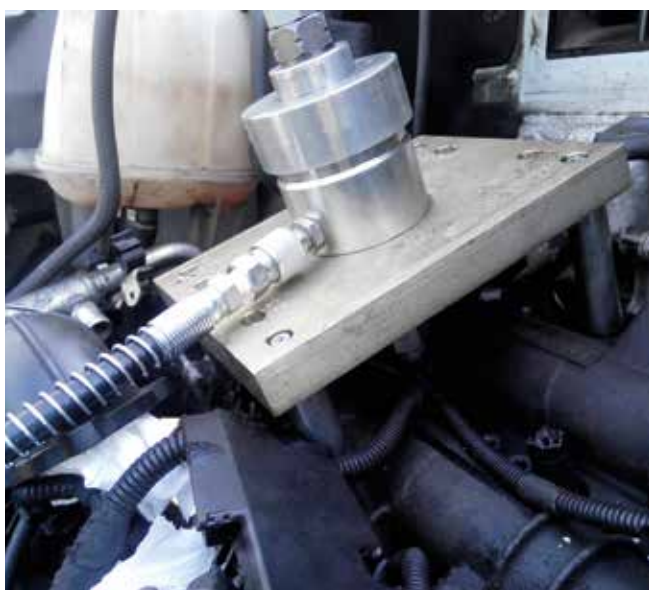
Iveco Daily 3.0 piezo porlasztó szakszerű kihúzatása, hidraulikus munkahengerrel. 15 tonna húzóerő volt szükséges.

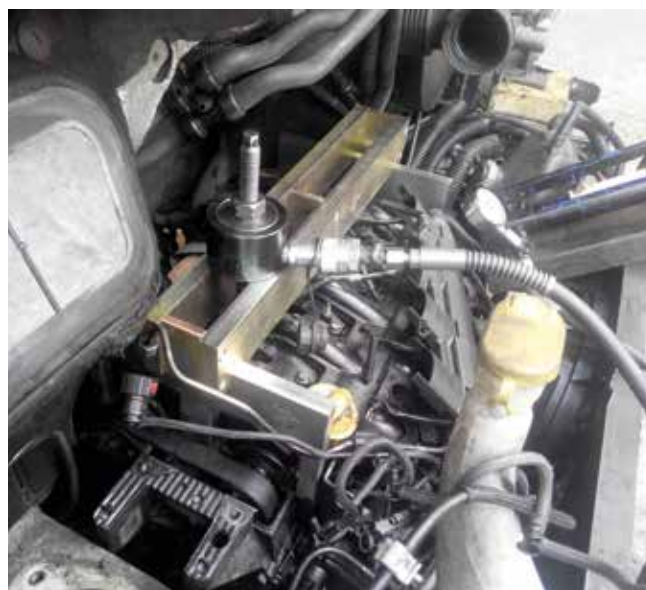
Renault Master 2.2, 2.5 dci, mágneskernyes porlasztó kihúzatása 12 tonna húzóerőnél.
