Szelepszakadás

NYÁRI ATTILA

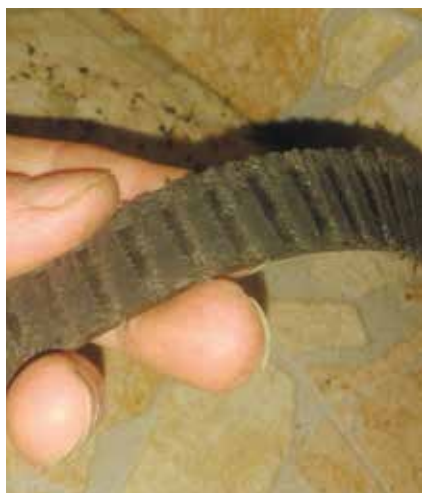
❶

érkezni. Remek! Meg is érkezett. Az ötöslottót már majdnem feladtam, ugyanis a vezérműszíj ledarálódott ❶. Megbontás után az oka is kiderült, a drágalátos (azaz a tulajnak drágának látszó...) vízpumpa megragadt. A motor körbefordult azért, hogy biztosan mind a 16 szelep szét legyen ütve. Ez a „mi megmondtuk” című fejezet. A tulaj nem volt boldog, de hát csak sikerült elválni azt a bizonyos ágat, amin fent csücsült. Jöhet le a hengerfej!

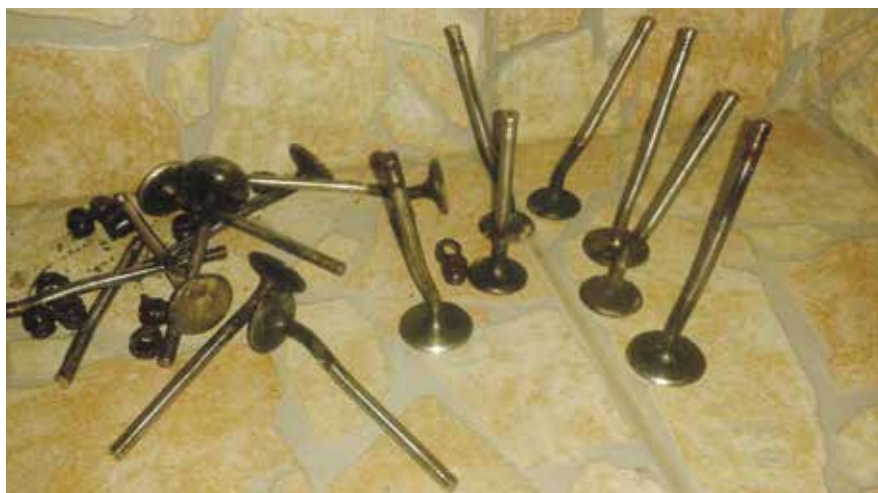
❷

A szelepek, mind a 16, S betű formát vettek fel ❷. 16 új szelepet kell rendelni. Azért, hogy ez után a kis affér után a költségeket lent tartsuk, van baj így is, az olcsóbbat rendeltük utángyártottból. Az eredeti szelep horror árú. Na és a vízpumpa, abból is új kell, ha már így

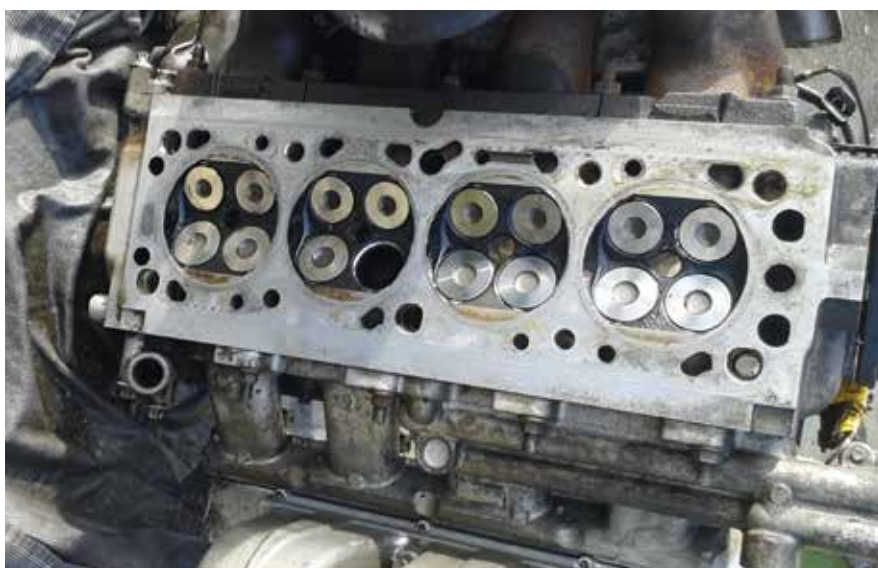
alakult. Az összeépítést követően azt hittük, már nem érhet bennünket baj. Dehogyan! Most tessék figyelni! A beindítás után egy kis alappjáraton járatás volt, hűtővíz utántöltése, ellenőrzések a motortérben. Hát akkor adjunk egy picit gázt csak, de épp csak. Egyből kék füst jött a kipufogóból, a motor hangja egy pillanatra nagyon megváltozott, de mire észbe kaptunk, meg is állt. Ez meg mi a fészkes nyavalya volt? Döbbenet néztünk a motortérbe. Mi történhetett?

A vezérlés burkolatát levéve minden oké, feszes a szíj, a vezérlés a helyén van. Gyújtótárfőt kivettük, mérjük már meg a kompressziót. Tartom az órát, ő indít. Vezérlés felől kezdve. Egyes jó. Kettes? Nulla! Hármás, négyes szintén jó érték, 11 fölött. A kettes hengerben semmi. Sokat nem járt a motor, csak pár percet. A szívó vezérműtengelyt kivettük, mert az egyik szívószelepnél azt vettük észre, hogy semmi szelephézag sincsen. A hidrotőkéjét kivettük. Most ért minket a meglepetés, mert a rugótányér alatt a szelep elszakadt! Eltört! Ilyet még soha nem láttunk, nem is hallottunk (3. és 4. kép). A vadiúj szelep eltört kb. 8 perc alappjáratú járástól? Na, ezt beadni a tulajnak, aki már igencsak várja a kocsiját. Ha nagy nehezen is, de megértette, mi történt. Talán túlságosan is olcsó volt a szelep? Ennyire minőségtelen legyen? Igazság szerint most mindegyik szelepet ki kellene cserélni, de azt nem lehet. A tulaj belement 8 új szívószelepbe. Abból már közép árkatóriásat választottunk. Ismét jöhetett le a hengerfej. Szelepek kicserélése, vízkeverő és egy új szíj. A végére az 5 számjegyű végösszezből gyorsan lett 6 számjegy. Ez ilyen. A kocs elment a saját lábán. Azóta nem hallottunk felőle.
