## Mennyire bízhatunk a hibakódokban?

*avagy mi a memo-phasing funkció*

**BESZE GÁBOR**  
www.injektor.hu

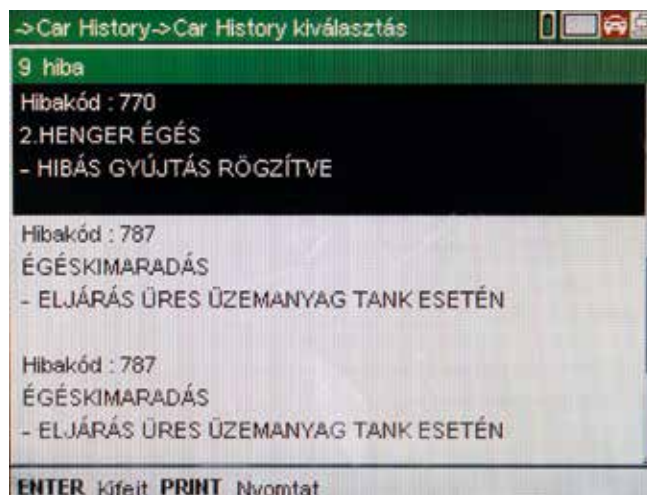
❶ Melyik is a 2-es henger? – francia autónál sosem lehet ebben biztos az ember

autónak örülhettünk, hanem annak is, hogy nagy nehézségek árán, de olyan ismerettel lettünk gazdagabbak, amire korábban nem gondoltunk volna. A Siemens SIM 32 motorirányító több hibakódot is letárolt, az égéskimaradással kapcsolatban rendszerszinten a DF112 kód tűnt relevánsnak, ez a Gutmann adatbázisában „2. henger égés - hibás gyújtás rögzítve” szöveg-

gel szerepel ❶. Mivel sosem bízunk meg egyetlen készülékben, és a tárolt kódok kiolvasása tényleg csak 1–2 perc, az AutoCom-mal is ellenőrizzük a hibakódokat, és szerencsére a svéd készülék is a 2. henger égéskimaradását jelzi számunkra.

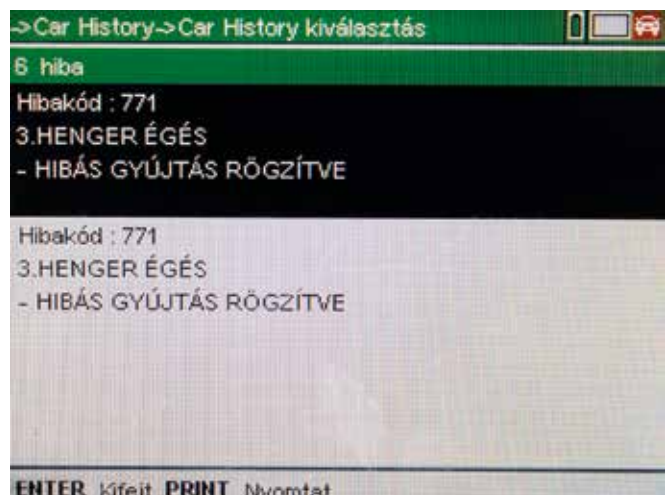
❷ Eredmény van, innentől a „P0303” – 3. henger égéskimaradása hibajelzés boldogít bennünket

Semmi gond, amíg négy henger van, tudunk alkatrészeket cserélni. Felcseréljük tehát első körben a gyújtógyertyákat: a 2-es az 1-es helyére kerül. Eredmény van, innentől a „P0303”, a 3. henger égéskimaradás a hibajelzés boldogít bennünket ❷. Magyarázat nem nagyon van, hiszen a 3. hengerhez ez utóbbi alkalommal hozzá sem nyúltunk. Még akkor sem nyúltunk hozzá, ha a 3-as végül is a 2-es számú henger, hiszen egy „szélső” gyújtógyertyát cseréltünk fel egy „belsővel”. Ha a gyertya lenne a

ludas, akkor az ECU-nak logikusan az 1-es henger égéskimaradását kellene felismernie.

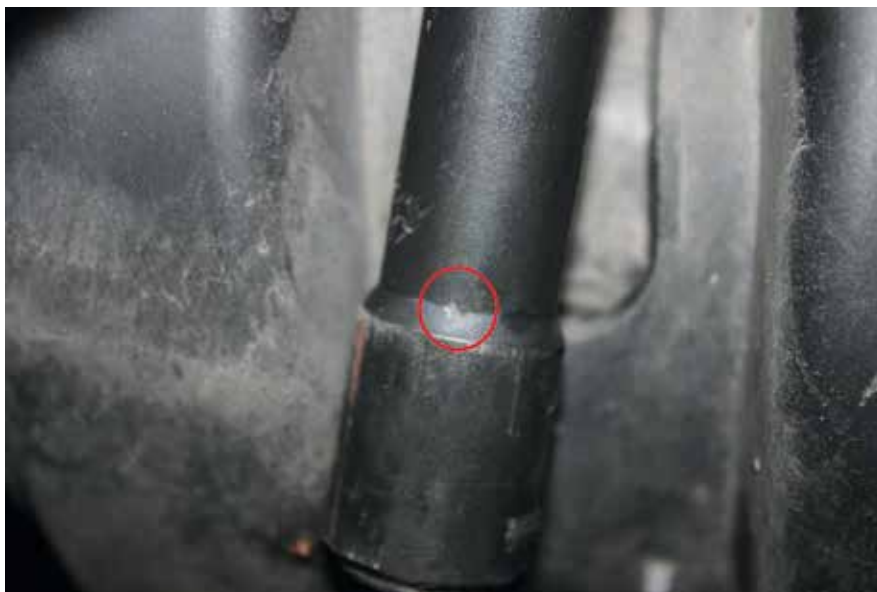
**3** Nagyítóval és lámpával pedig meg is találtuk a picinyke kis áthúzást a gyertyapipán

Egyre gyanúsabb, hogy a trafó rendetlenkedik, viszont már kétszer is néztünk gyújtási ívet. Ismételt kompressziómérés, ismételt trafóellenőrzés. A megoldást végül meghallottuk: nagyon halkán, de a 3-as henger gyújtókábele felől mintha áthúzásra utaló hangokat hallottunk volna az égéskihagyások pillanataiban. Nagyítóval és lámpával pedig meg is találtuk a picinyke kis áthúzást a gyújtókábelen, pontosabban: gyertyapipán **3**. Tényleg alig látható kis égésnyom, nem korábban csoda, hogy nem vettük észre. Rendeltünk egy kábelszettet (csak trafóval együtt kapható), beépít-

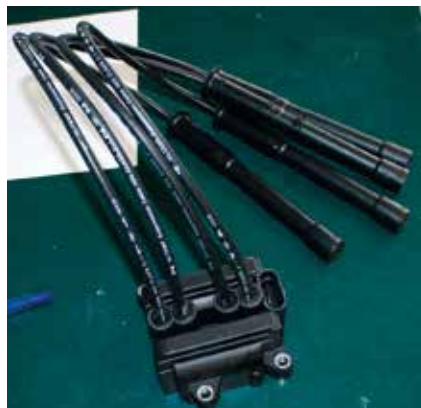
4 Rendeltünk egy kábelszettet, csak trafóval együtt kapható

tettük, több égéskimaradás nem is fordult elő **4**.
