Ford Transit hátsó kerékagycsapágy csere

Az SKF szerviztanácsadója a Ford Transit-on alkalmazott második generációs kerékagycsapágy-egység (VKBA 6527/6528) szereléséhez ad tanácsokat, megmutatva a kritikus és problémás lépéseket a görgő „pozicionálás” beépítésének folyamatában. Sok szerviz ott követ el hibát, hogy a második generációs csapágy-egységek szerelésénél, a robusztus szerkezetre való tekintettel az összeszerelés során légkulcsot használ. Ezt ne tegyék!

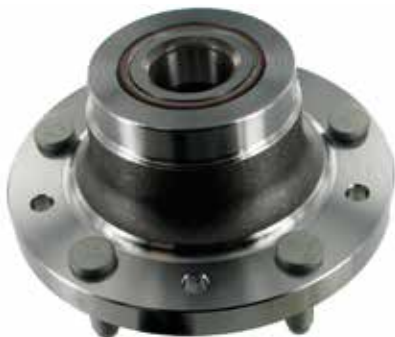
VKBA 6527

Az egység belsejében két különböző kúpgörgős (TRB – Taper Roller Bearing) csapágy található. A két csapágy normál pozícióba kell kerül-

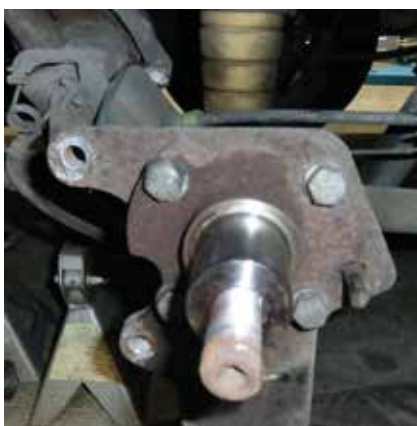
- 1 A gyártói előírásoknak megfelelően készítse elő és rögzítse a gépjárművet. Szerelje le a féknyerget, a kerékagy/féktárcsa egységet.
- 2 Szerelje ki a régi kerékagyat a féktárcsából.
- 3 Tisztítsa meg a féktárcsát és győződjön meg róla, hogy nincs rozsdásodás vagy szennyeződés a kerékaggyal érintkező felületen.
- 4 Kézzel húzza meg a csavarokat.
- 5 Húzza le a csavarokat 70 Nm nyomatékmal. Kövesse a képen látható csavarlehúzási sorrendet.

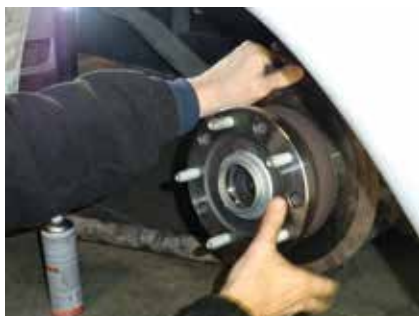
6 Miután helyezte a tengelycsokra és pozícióba állította a kerékagyszerelvényt, az új rögzítőanyát csak kézzel húzza meg.

Használja a dobozban található új kerékagyrögzítő anyát.

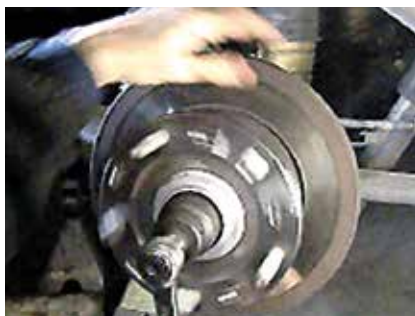
6 1. lépés

1. lépés Kézzel húzza le a rögzítőanyát. Ötször forgassa körbe a kereket.
2. lépés 200 Nm nyomatékkal húzza le a rögzítőanyát.

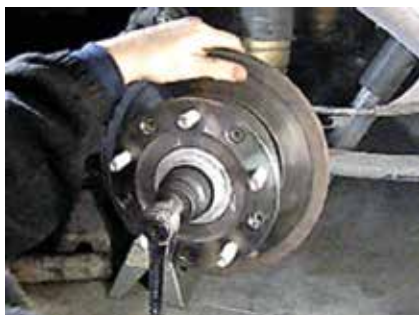
6 3. lépés

3. lépés Ötször forgassa körbe a kereket.
4. lépés Az alábbi megfelelő nyomatékkal húzza le a rögzítőanyát
(44 mm tárcsaátmérő / VKBA 6527) 300 Nm.
(51 mm tárcsaátmérő / VKBA 6528) 450 Nm.

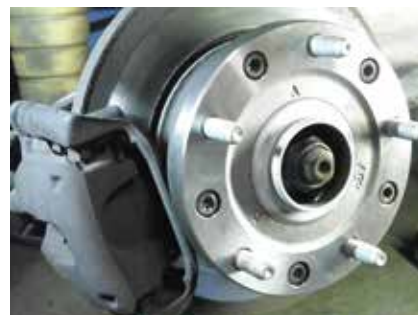
7 Szerelje fel a féknyeretet, és rögzítse 115 Nm nyomatékkal.

7 Minden fennmaradó alkatrészt szereljen vissza, a gyártói utasításoknak megfelelően.

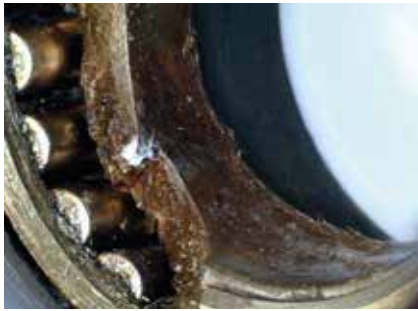
8/a

- 8 Meghibásodások, amelyek oka a fenti folyamatok alkalmazásának hiánya:
- 8/a: léghüvely használata: túlfeszítés, törött belső gyűrű és tartógyűrű,
 - 8/b: a kenőanyagba került szennyeződések miatt sérült tömítések,
 - 8/c: nem megfelelő gördülő elem pozíció,
 - 8/d: nem megfelelő gördülő elem pozíció.
