Lancia delta ABS-jeladó jelhiba

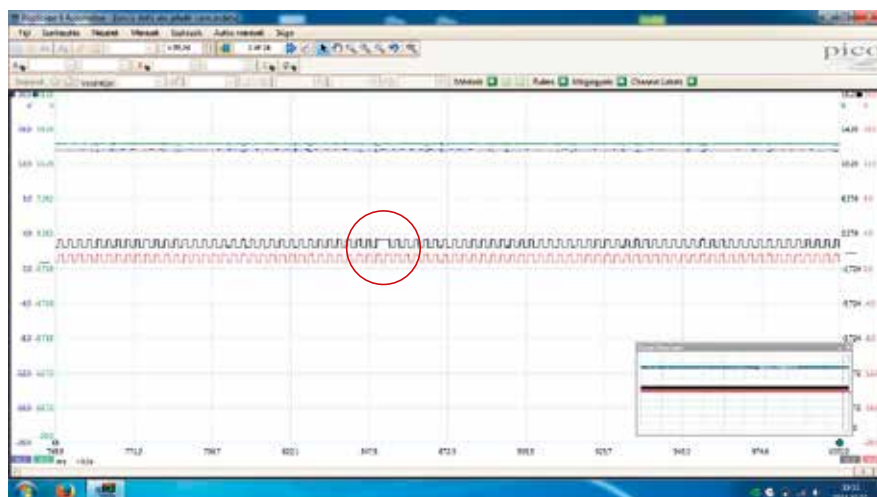
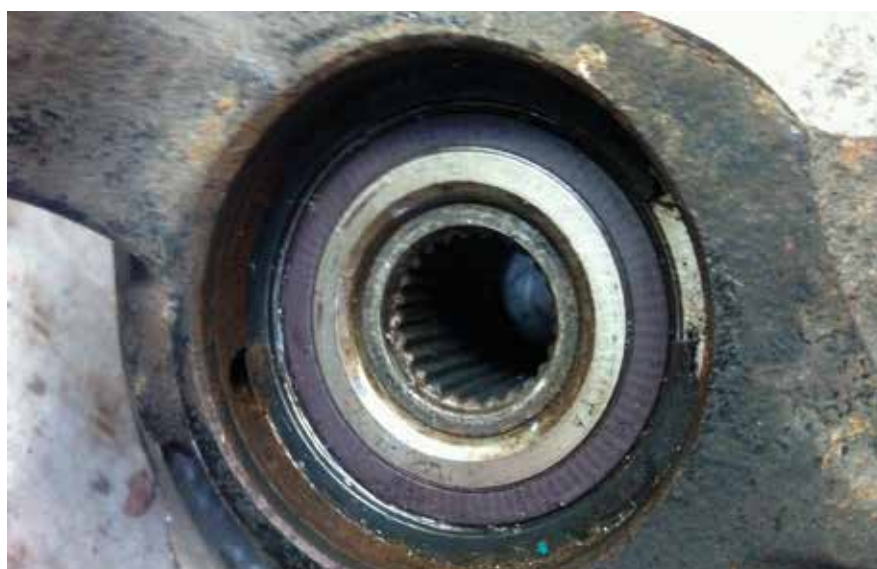
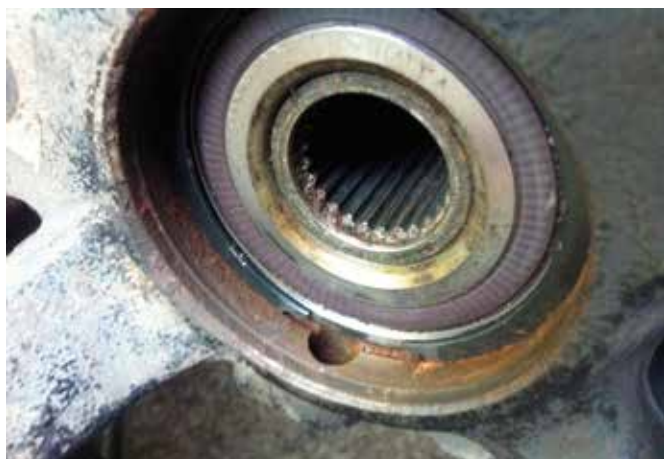
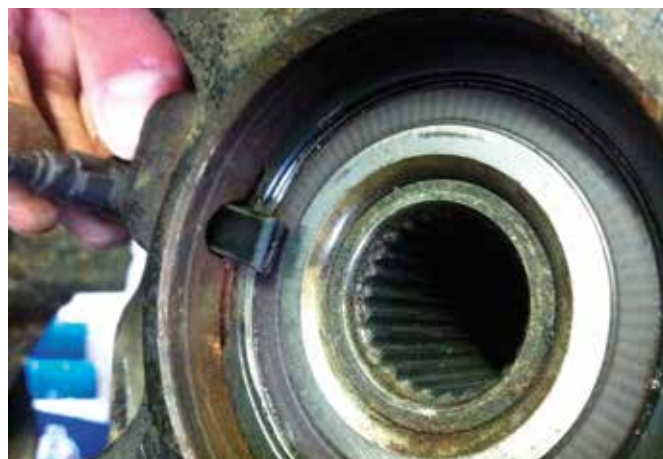
A javítás: hosszas variálás után leszereltük a tengelycsonkot, és kiderült, hogy a csapágyat biztosító zegert úgy kell elfordítani, hogy a jeladó alatt ne legyen zeger, mint ahogy azt képeink mutatják. Az oszcilloszkóp képén látható, hogy a négyzög jelsor nem teljesen szabályos, a jel néhol „fennmarad”.
