Volvo S40 tempomat hibája

AMIKOR A SOROS DIAGNOSZTIKA LEHETŐSÉGE KIESIK

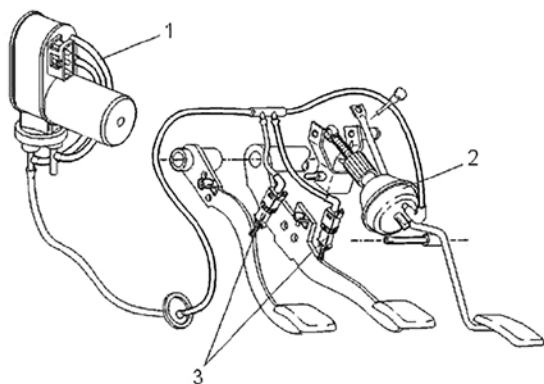
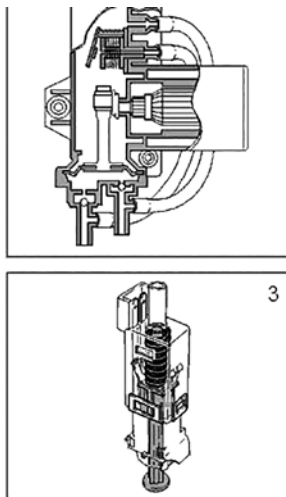
- ❶ A pneumatikus rendszer felépítése:
- 1. vákuumszivattyú mágnesszeleppel,
- 2. vákuumos aktuátor,
- 3. pedálkapcsolóval egybeépített pneumatikus szelepek.

tartozó, mégis végletekig egyszerű elektro-pneumatikus szerkezetért. Semmi elektromos fojtószelep, semmi buszkommunikáció a motorvezérlővel, csupán egy vákuumszivattyú, egy mágnesszelep, pár kapcsoló, és egy maroknyi méretű vezérlőegység. Bekapcsolom, és egy vákuumdob behúzza a gázpedált. Mégis, mi baja lehet egy ilyen megoldásokkal rendelkező autónak? Hát persze, hogy a tempomat az első, ami meghibásodott. A pneumatikus rendszer felépítése az ❶ ábrán látható.

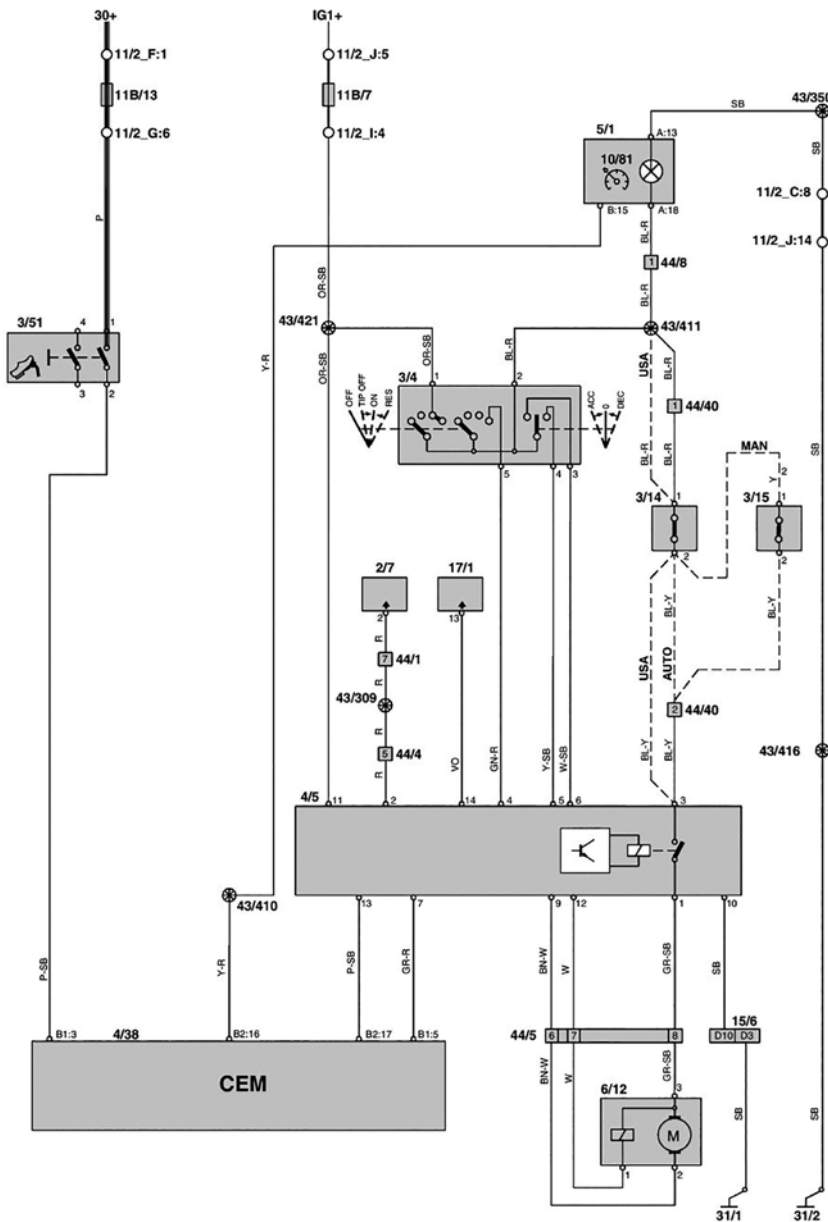
2 A kapcsolás nagy része alkatrészjegyzék nélkül is érthető.

2/7 – indítórelé

3/4 – tempomat kormánykapcsoló

3/14 – fékpedálkapcsoló

3/15 – kuplungpedál-kapcsoló

3/51 – féklámpakapcsoló

4/5 – Cruise Control Module

(tempomatvezérlő-egység)

4/38 – Central Electronic Module

5/1 – Driver Information Module (műszercsoport)

6/12 – vákuumszivattyú mágnesszeleppel

17/1 – diagnosztikai csatlakozó

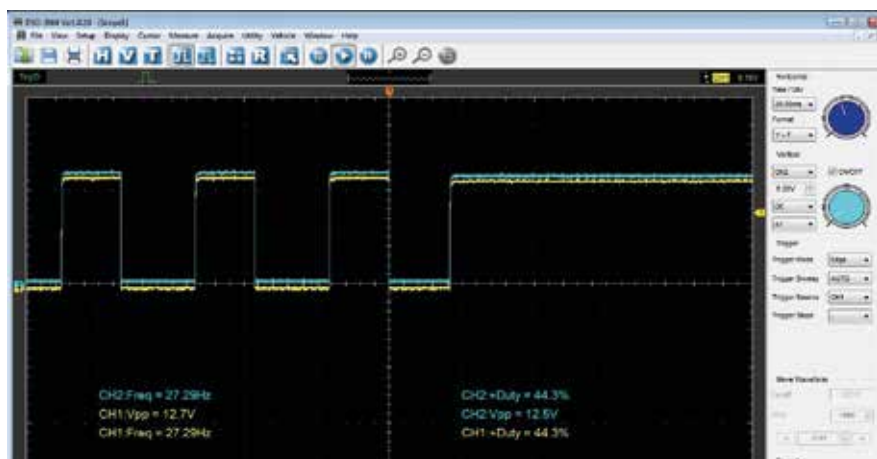
4 Ezen az oszcillogramon látható, ahogy a jel megszűnik. A sárga a DIM-ből származó, a kék pedig a CEM-ből tovább jövő sebességjel.

kiderült, hogy a jel a CEM-ből változatlan formában jön tovább, illetve ami lényegesebb, hogy a hiba fennállásának pillanatában a jel már a CEM-modul előtt eltűnik, a műszercsoport kötegzésére pedig visszajön 4. Ezt követően kivettem a műszercsoportot, szakadást mértem a csatlakozója és a CEM-modul közötti vezetéken, ami nem vezetett eredményre. Nyilvánvalóvá vált, hogy a hiba magában a műszercsoportban keresendő, mivel a sebességmérő mindig mért, csak a kimenő sebességjel tűnt el. Lepattintottam a hátsó burkolatát, és megkerestem a csatlakozó tűskéjéhez tartozó mérőpontot a panelen 5.

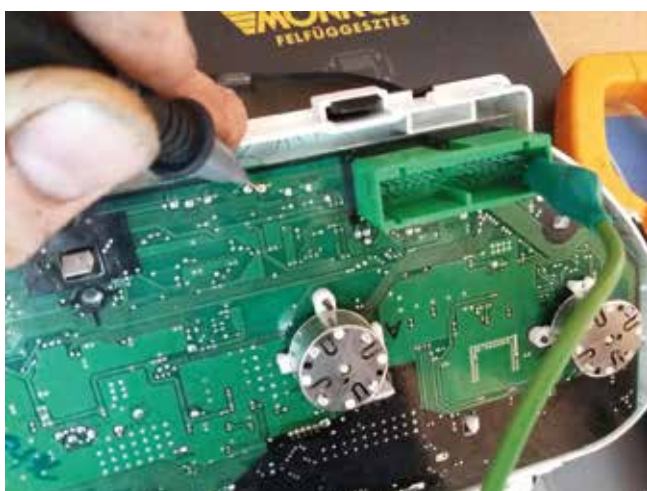
5

A csatlakozótűske mozgatására az érintkezési hiba jelentkezett. Elengedhetett a forrasztás a túloldalán. Ezek után már csak az maradt kérdés, hogy ha szét-szerelem és a mutatókat leveszem, hogy kerülnek vissza a pontos helyükre, de kis gondolkodással erre is találtam megoldást. Bemelegítettem a motort, megnéztem, mennyi az alajáratí fordulatszám 90 °C motorhőmérsékletnél, majd megnéztem, hogy mennyi a motorfordulatszám 5. fokozatban 90 km/h sebesség mellett. Lefényképeztem az üzemyangszint-mérő állását, és belevágtam a javításba 6. A csatlakozó újraforrasztása közben észrevettem, hogy a többi láb körül is

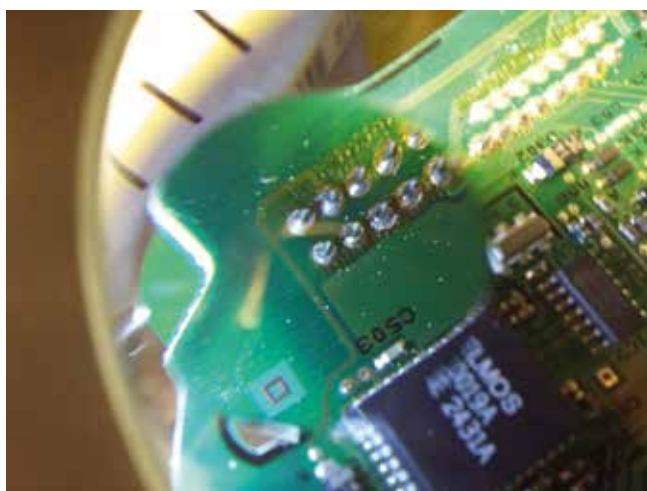
6 Nagyító alatt már egészen jól kivehető a repedés a bal alsó csatlakozóláb körül. Bizony képes egy ilyen apróság is kellemetlen meglepetéseket okozni.

látható halvány repedés, ezért mindkét csatlakozó összes lábát megforrasztottam, így várhatóan nem lesz már gond ezzel. Végül a helyére tettem a fénykék alapján az üzemyangszint-mutatót, bemelegítettem a motort, helyére került a hűtőfolyadék-hőfok és a fordulatszám-mérő mutatója, aztán kis segítséggel, és működő tempomattal 2500 1/min motorfordulat mellett 90-re került a sebességmérő mutatója is.
