Mágneses mezők J. M. Jarre és Chrysler PT Cruiser előadásában

BESZE SÁNDOR

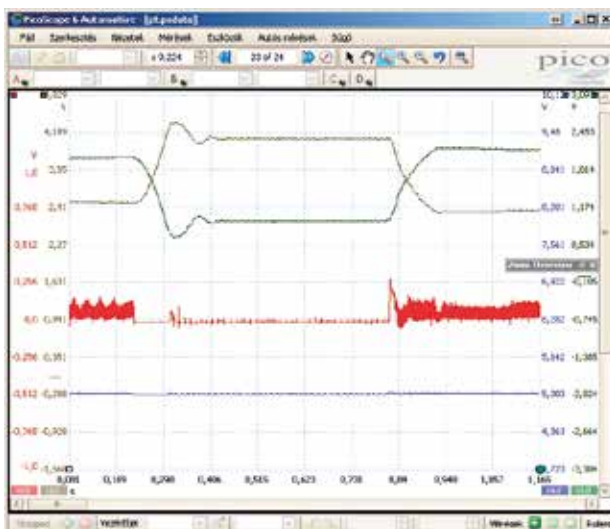
Az első próbaút során majd' ötven kilométer alatt csupán egyetlen, körülbelül 100 ms idejű kihagyást tapasztalunk, amit a P2107 hibakód generálódása követ, világító hibajelző fény kíséretében. Mivel a hibás és hibátlan működés időaránya körülbelül egy a tízezerhez (!), a diagnosztikai stratégiák közül az „eseményanalízis” a legcélravezetőbb: a kihagyás pillanatát, esetleg az azt megelőző állapotokat kell megfigyelnünk, és ebből kell rájönnünk, hogy mi az, ami kiváltja a problémát. Az oszcilloszkóp-felvételen ❶ azt látjuk,

hogy – egyelőre érthetetlen módon – a fojtószelepet a Siemens motorvezérlő hirtelen teljesen bezárja. (Piros csatorna: fojtószelep-áramfelvétel, zöld és barna csatorna: fojtószelep-pozíció, kék csatorna: stabilizált 5 V a pozícióérzékelőknek.) De mi az oka annak, hogy a fojtószelepet az ECU elengedi? Lehet, hogy a gázpedál-érzékelő jelében van valami hiba? Vagy netán nemcsak a fojtószelep vezérlése szűnik meg, hanem más rendellenesség is történik? Ez utóbbi ötlet vált nyerővé: a rángatás pillanatában MINDEN megszűnik: gyújtás, befecskendezés, fojtószelep-vezérlése, a relék kivezélése, aktívzszelep működtetése, lambda-szondák fűtése, tényleg minden. Pico szkópunk ritkán van ennyire kihatolva: mind a négy csatornán folyamatosan vesszük a jelfolyamot, ellenőrizzük az ÖSSZES jeladót:

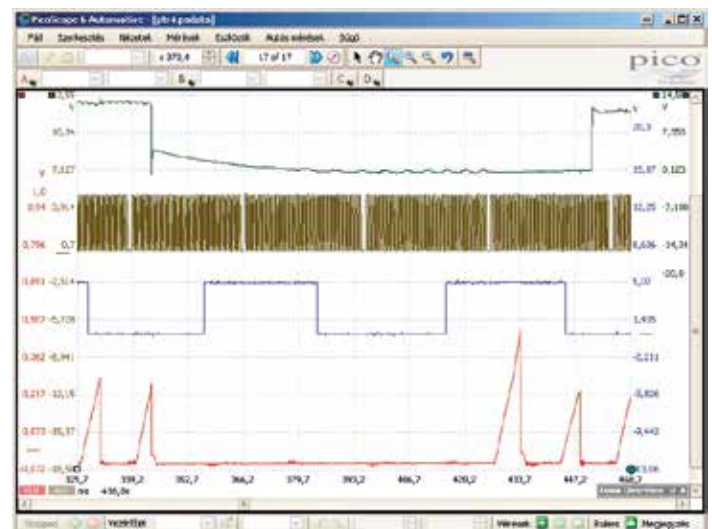
❷

A jeladók (barna és kék) a fojtószelep motorjának egyik oldalán mérhető feszültség (zöld) és a gyújtótrafó áramfelvétele (piros). Látható, hogy

miközben a forgásjelek hiánytalanul megvannak, a gyújtás kimarad 2. A sokadik oszcilloszkópos tesztkör során furcsa dolog történt: az addig világító hibajelző MIL-lámpánk hirtelen elaludt. Számítógépes nyelven „reset”-nek nevezzük az ilyet: az ECU egy tizedmásodperc erejéig lekapcsol mindent, alapállapotba kerül, újraindul. De miért?

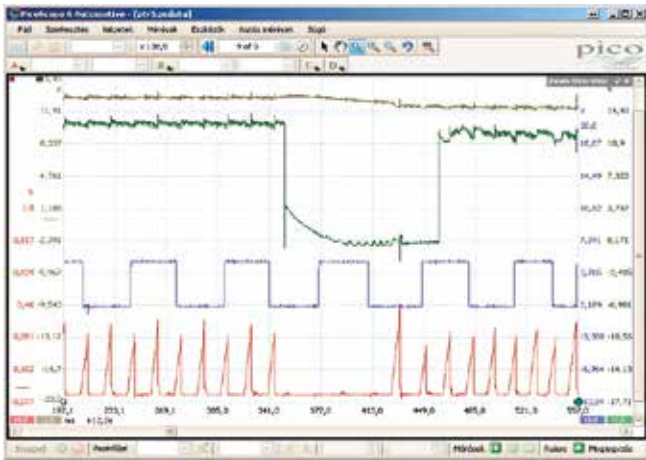
3

Autós szakemberek fejében ilyenkor felvillan a villanykörte: az ECU tápellátásával lesz a gond, nem kap feszültséget egy pillanatra, és emiatt szűnik meg minden funkciója! Az ötlet jó, mi is reménykedünk, egészen addig, amíg kb. 20–30 kilométer megtétele alatt végig nem ellenőrizzük az ECU testpontjait és tápfeszültség-ellátását. Sajnos minden a legnagyobb rendben: ahogy a felvételen látható, a tápfeszültség (barna csatorna) a hibával egy időben leesik ugyan (kb. 12,5 V-ra), de mivel itt a motorvezérlő irányítja a generátort is, érthetővé válik a jelenség:

a generátor vezérlése is megszűnik a többi funkcióval együtt 3.

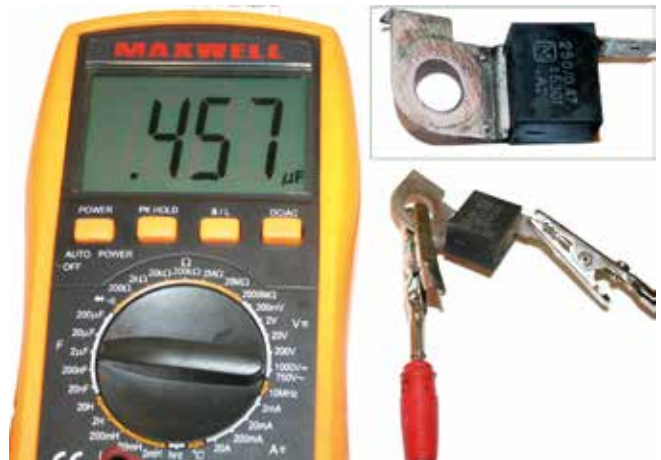
4

Találtunk egy hibát, ami reményre jogosított: a gyújtásrendszer zavar-szűrő kondenzátora gyakorlatilag nem funkcionált, kivezetései vastag oxidréteggel voltak borítva. Tisztítás után a kondenzátoron immár a helyes értéket mérhetjük 4. Újabb próba, a sokadik. Úgy 20 km-ig hibátlan üzem, majd ismét bejött egy durva kihagyás.

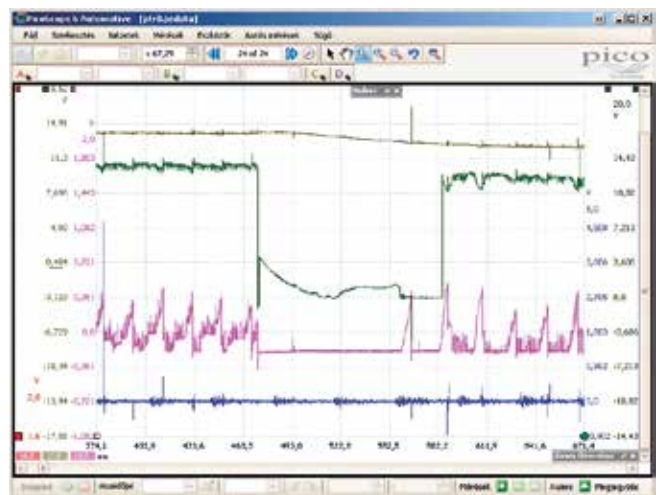
6

reklámszöveg más értelmezést nyert: „Figyelem! Már a PT Cruiser pusztá látványa is szívritmuszavarokhoz és hirtelen elgyengüléshez vezethet. Kérjük, soha ne bámulja a PT Cruiser kapcsolási rajzait, tömbvázlatát egy óránál hosszabb ideig, ha Önnek szívritmusszabályzó készüléke van, vagy vérnyomásproblémákkal küzd.” 5 A harmadik nap elején már nem kell bámulni a rajzot, fejből tudjuk. Sokadszorra ellenőrizzük a testeket (kék csatorna), a feszültségellátást, leválasztjuk a releváns elemeket, mozgatjuk a kábelköteget és az ECU csatlakozóját 6. Felvettük lakatfogóval az ECU testkábeleibe egyszerre mérhető áramokat – ezt lila szín jelzi –, mert arra gondoltunk, hogy esetleg egy pil-

lanatnyi rövidzárlat okoz problémát, és belső resetet az ECU-ban. De nem látni semmi gyanúsat, csak azt, hogy a hiba időtartamára tényleg semekkorára áram nem folyik a test irányába.

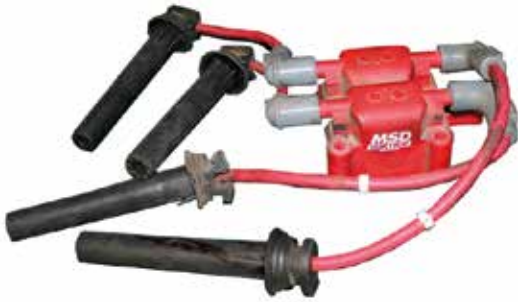
7

A megoldás végig ott volt pont
előttünk, az első megérzés azonnali
telitalálattal lehetett volna. Az első dolog,
ami legelőször feltűnt az autón, az az
utángyártott trafó, és az utángyártott,
„tuning” gyújtókábelek 7. Azért ve-
tettük el az ötletet az elején, mert nem
gyújtáskihagyások történtek, hanem
teljes rendszerösszeomlások.

A Chrysler előírása szerint a gyújtóká-
belek ellenállásának 3 kohm és 11 kohm
között kell lennie. Az autóban a kábelek
ezzel szemben 30–40 ohm értékűek.
SZÁZSZOROS (!) a különbség. A gyári
gyújtókábeleknek nem véletlenül nagy
az ellenállásuk, pont a kilohomos nagy-
ságrend biztosítja azt, hogy a kábel mű-
ködés közben ne bocsásson ki számot-
tevő elektromágneses zavart, azáltal,
hogy korlátozza a maximális áramot, és
az áram növekedési sebességét.

Nem bíztuk a véletlenre, az autó új gyújtótrafót kapott a „tuning” helyett, új gyújtókábeleket és gyújtógyertyákat. Eljött az ideje az első próbakörnek az új alkatrészekkel. Lélegzet-visszafojtva tettük meg az újabbnál újabb kilométereket, minden kilométer után egyre inkább meggyőződve arról, hogy a hibát sikerült megtalálnunk és kiküszöböl-nünk. (Néhány nap elteltével megkér-deztük Ügyfelünket, hibátlan-e a kocsi. Eddig minden rendben. Reméljük, így is marad.)

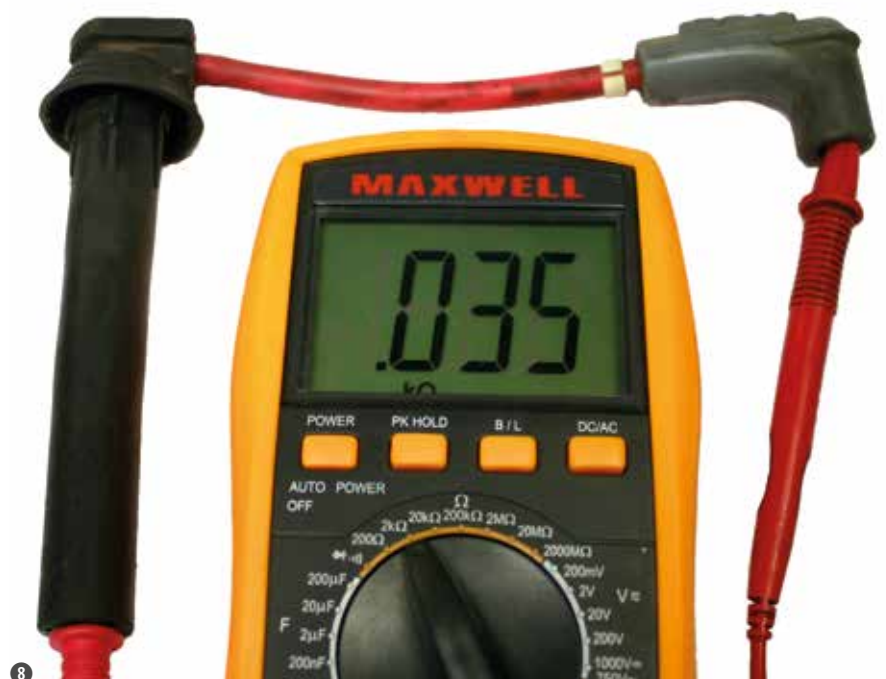
8

A „tuning” gyújtókábel ellenállása 35
ohm körüli 8.
