BMW MINI hibás K-vonali kommunikáció

A következő esetet egy 2001-es BMW Mini-vel történt. A tulajdonos panaszja az volt, hogy mind a légszák, mind a gumiabroncsnyomás (TPMS) hibajelző lámpái a műszerfalon világítottak. A motor viszont indítható volt, a gépjárművel lehetett közlekedni, így a tulajdonost alapvetően a hibajelző lámpák világítása zavarta, később az is kiderült, hogy a gumiabroncsnyomás figyelő rendszer sem volt reszettelhető. Egy gyors kommunikációs teszt elvégzése után kiderült, hogy a diagnosztikai műszer nem tud kommunikálni a légszákot és övfeszítőket vezérlő elektronikával (BMW's elnevezése: MRS - Multiple Restraint System), a nyomatékvtáló

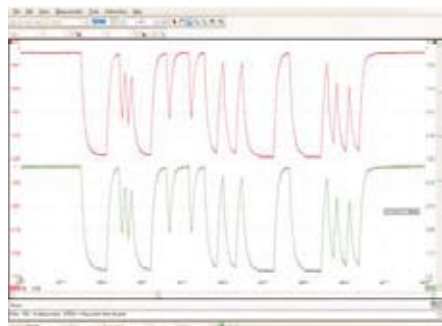
Két csatornán is ellenőrizték a K-vonali kommunikációt, egyrészt a légszákvezérlő 51-es kivezetésén, másrészt a vezetőoldali ajtóküszöbnél is lehetett K-vonali kommunikációs vezeték találni. A 2 ábrán látható piros színű regisztrátum az 51-es kivezetésen, a zöld a vezetőoldali ajtóküszöbnél talált kommunikációs vezetékén mért regisztrátum. Látható hogy a kommunikációs jel nem négyzög alakú, másrészt a 7,5 V-os tápfeszültség is rendellenes.

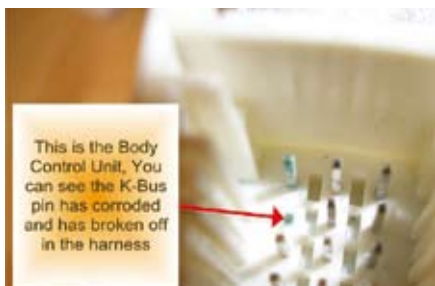
3

A kapcsolási rajzot tanulmányozva kiderült, hogy erre a kommunikációra a BCM (Body Control Module) is fel van fűzve. Ennek az elektronikának a szemrevételezésekor már feltűnt, hogy az beázott és a csatlakozóját szét húzva láthatóvá vált a csatlakozólábak korróziója. Az 51. láb nemcsak hogy el volt korrodálódva, hanem a csatlakozó szét húzásakor az egyszerűen eltört 3. Gyors javításként első körben egy vezetékét for-
