# Fülészetén a póluskerék...

Ford és Mazda elsőkerék-hajtású autókön, melyeket 4F27E/FN4A-EL 4 sebességes automatikus váltóval szereltek, időszakosan megjelenhet a P0721 „Output Speed Sensor Fault”, azaz „kimeneti sebesség jeladó hiba” hibakód.

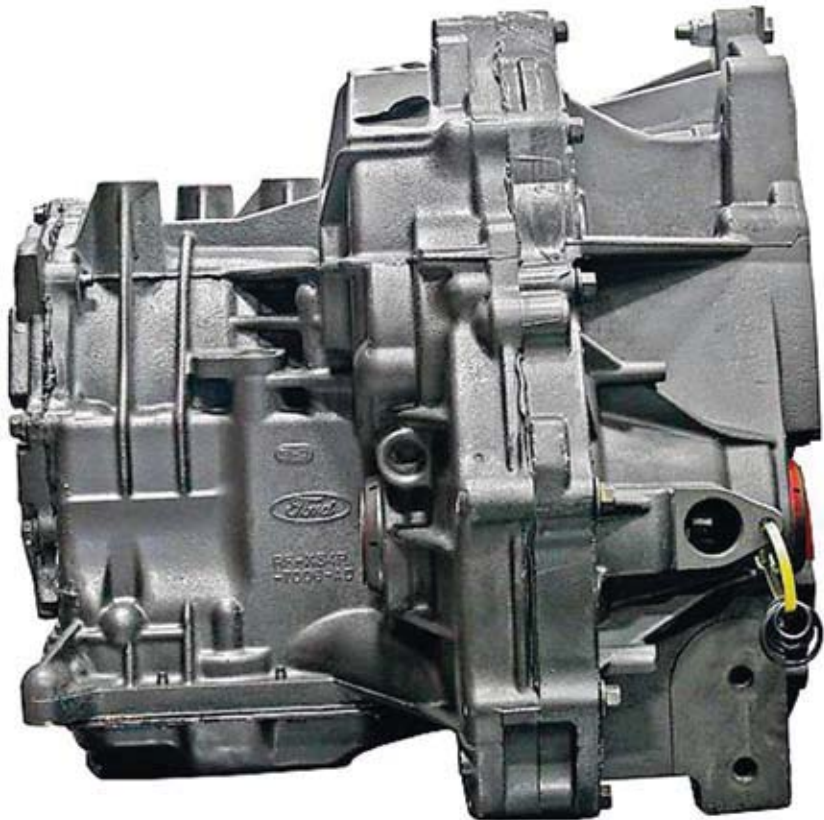
A váltó nagyjavítása – újragyártása – után gyakori hibaként jelentkeznek a P0721, de az ügyfél menetviselkedésben rendellenességet általában nem érez. Mivel nem volt észlelhető probléma a jármű szervizbe érkezéséig (azért jött, mert a műszerfal hibajelző lámpa felgyulladt), a gyanú a sebességjeladótól az ECU-ig ter-

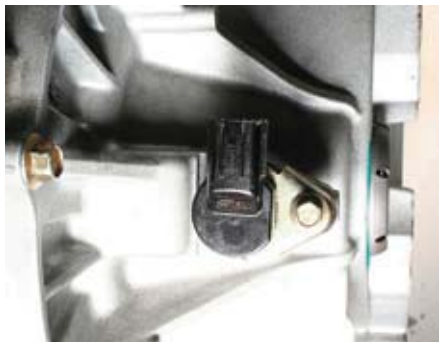
jedő vezetékre, annak időszakos kontakt-hibájára terelődik. A vizsgálat azonban azt mutatja, hogy nincs kábelhiba. Akkor csak jeladó- **1** vagy jelforráshiba lehet. Elő az oszcilloszkóppal! És valóban, a várt jelsor néhány helyen torzult, a jel kimarad vagy nagyon kicsi. Ebből következik, hogy csak a jelforrás, a póluskerék (az angol erre a reluctor ring nevet használja) lehet hibás.

Szedjük ki a jeladót (valószínű, hogy indukciós, de Hall is lehet – most ez nem játszik szerepet)!

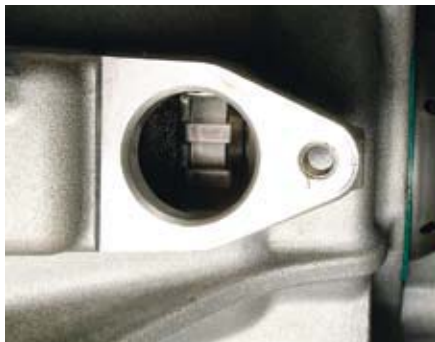
**2**

A póluskerék a furaton át megmutatja magát. Tudni kell, hogy a 4F27E/FN4A-EL váltó póluskereke a Fordnál (4F27E) más, mint a Mazdánál (FN4A-EL). A differenciálműre szerelt póluskereket a Fordnál egy tárcsa négyszög-re kivágott, derékszögben behajlított lemezfülel alkotják **2**. Ezek a fülek szaladnak el a jeladó előtt. Ha a fülek jobban behajlanak, ak-

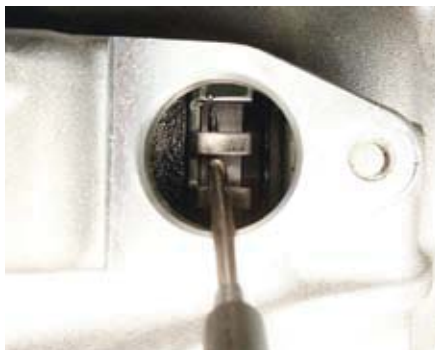
**3**

kor már nincs meg a szükséges légrés, mert az nagyobb lesz. Miért deformálódik? A felújítás során a gépi mosóban nyomódhat meg, de az összeszerelő szaki figyelmetlensége is okozhatja. Mi a javítás módja? Viszonylag egyszerű: a jeladófuraton keresztül csavarhúzóval és érzéssel a megfelelő helyzetbe, tehát kijebbe hajlíthatjuk a fület **3**.

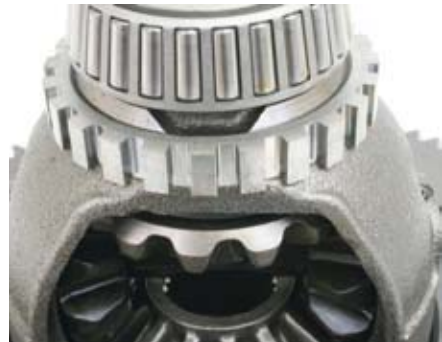
**4**

A Mazdának készült váltóknál a póluskerék viszonylag lágy anyagból van **4**. Ez a fogozott póluskerék is sérülhet a felújításnál. Itt már nagyobb a baj, ha a P0721 jelentkezik, mert szét kell szedni a váltót és ezt az alkatrészt valószínű, hogy cserélni kell.
