Csere helyett javítás

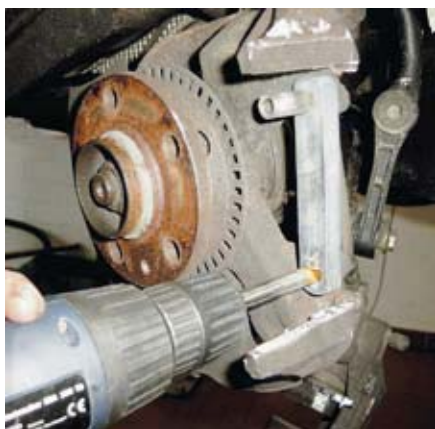
Biztos minden autószerelő szembesült már olyan rozsdás, megszakadt menettel, ami nemcsak a szereléshez szükséges időt növeli, de nem várt alkatrészbeszerzést igényel. Ilyen lehet a csonkállvány féknyergetartó menete, melynek javítására a PICHLER cég egy teljes készletet kínál, amivel a hibás menet kifúrható és gazdaságosan javítható.

A PICHLER 61344150 szett 3 méretben kínál fúrósablont, melyek a különböző márkák eltérő furattávolsága miatt szükségesek:

- VW/Audi 91,0 mm
- OPEL 94,0 mm
- FORD 105,0 mm.

Mindegyik menetes hüvelyben M9x1,25-ös menet található, így a szett a következő típusokhoz használható:

Audi A2, A3, A4, A6, VW Passat '94-, Golf IV, Variant, Bora, Beetle, LT97 - '02, megegyező Skoda és Seat modellek, Opel Astra G, Ford Focus.

A 16 részes szett teljes tartalma:

- 1 db speciális lépcsős fúrófej,
- 1 db menetfúró (TiN-bevonat) M9x1,25,
- 10 db menetes hüvely és rézgyűrű,
- 3 db fúrósablont VW/Audi, Opel, Ford,
- 1 db imbuszkulcs SW7.

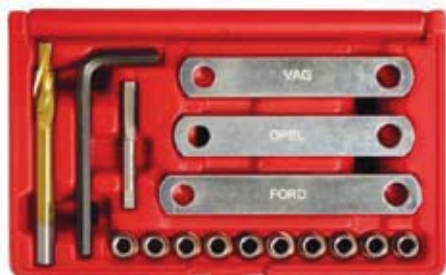
fúróval utánmunkálni. Ezután az előírt módon vissza kell helyezni a fékbetéteket és a féknyerget, a csavarokat pedig az előírt nyomatokra meghúzni.

A féknyereg és a féktárcsa leszerelése után az egyik menetet a sablon nélkül kell felfúrni. A csonkállvány megtisztítása után fel kell helyezni a vezetőcsapot és a járműspecifikus fúrósablont. A hibás menetet ezután a speciális lépcsős fúrófejjel kell kifúrni, amely kialakítása révén eltávolítja a sorját. A sablon levétele után a menetes hüvelyt a rézgyűrűvel együtt a húzatőlemez és a vezetőcsap segítségével kell az új furatba behúzatni, majd a menetet menet-
