A balansztengely és az olajnyomás kapcsolata

Egy Volkswagen Passat 2.0 TDI 2006-os kora reggel útra kelt, hogy gazdáját elvigye a munkahelyére, de a városból nem jutott ki, mert figyelmeztette a gazdit a műszerfali visszajelzés, hogy nem érzek olajnyomást, állíts le azonnal és vigyél szerelőhöz!

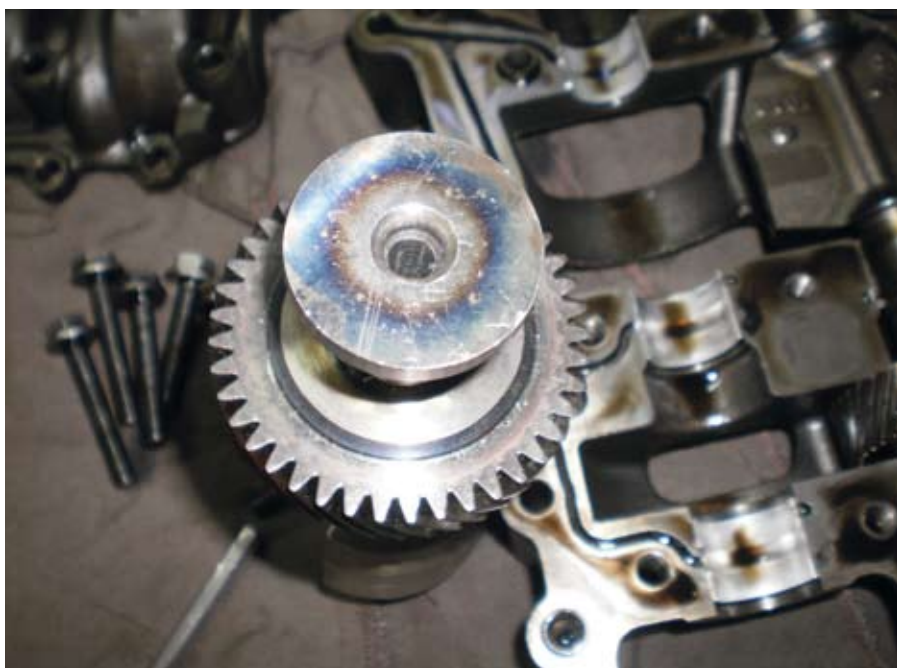
1

Így is lett azon nyomban. A hibakiolvasás a motor-, komfort- és központi elektronikából nem hozott eredményt, hibamentes volt. De a műszerfalon a kiírás, ha elindultam vele, máris figyelmeztetett – sajnos németül –, hogy olajnyomásbaj van, állítsam le a motort. Lehetséges az olajnyomás-kapcsoló a bűnös, hátha csak ez lesz a baj. A nyomáskapcsoló az olajsűrűházba van becsavarva. Elég nehéz hozzáférni, így azt ajánlanám, hogy vegyék ki a légsűrűházat, így sokkal egyszerűbb lesz odaférni. Mindezek előtt próbáljuk meg letesztelni a nyomáskapcsolót, hogy működik-e. Egy

vezetékkel egyszerűen leteszteltem, és így elindultam vele óvatosan. Semmi hiba nem jelent meg. Talán csak ez lehetett a baj?

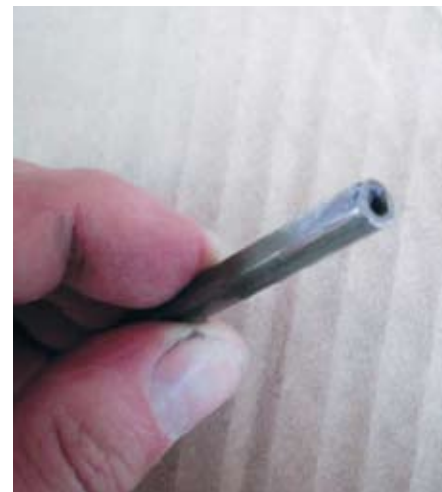
5

Időközben megérkezett az új hajtótengely, mert nem a régit kéne visszarakni, mert az is igen-igen megsínylette ezt a kikopást ❺. Már csak el kellett vinni a kiegyenlítő-tengelyt, hogy beperselyezzék hatlapúra. Sajnos erről nincsen képem. És jöhetett az összerakás. Miután fel lett öntve olajjal, még néhány ellenőrzést elvégeztem. Az olajnyomásmérő órát gyorsan felszereltem. És indítás! Tökéletes lett. Volt nyomás: 4 bar. Az hogy meddig lesz jó, ki tudja. Reméljük, sokáig. Ha ennél a típusnál ezzel a jelenséggel találkozunk, felejtjük el a nyomáskapcsoló átverését. Itt hibáztam. Olajnyomásmérés legyen azonnal a legelső vizsgálat!
