# Javítható PSA hátsó hidak

A mai trendekkel szembe menve (vagy már velük haladva?) a Ruville cég egy olyan javító- és célszerszámkészlettel állt elő, amellyel az eddig csak cserével javítható PSA hátsó hidak **1** a járművön felújíthatók, ezzel költséghatékonyabban javíthatók.

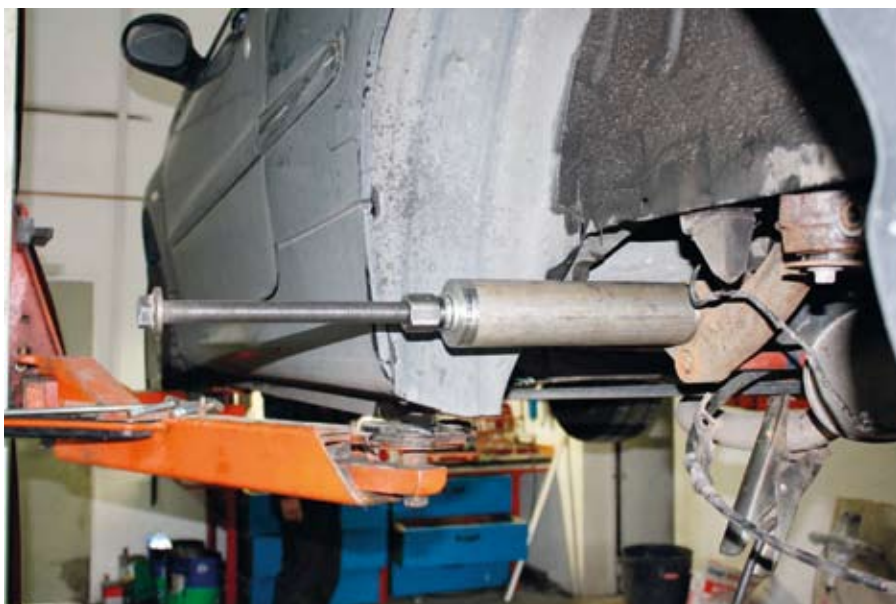
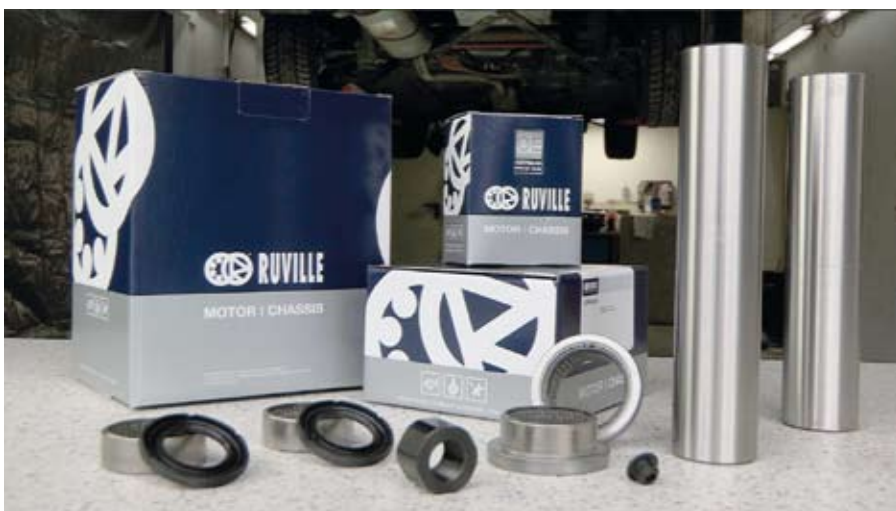
A tengelycsont javítószettje **2** tartalmazza a szükséges alkatrészeket:

- 2 db külső csapágy,
- 2 db belső csapágy,
- 2 db tengelycsont,
- 2 db tömítőgyűrű,
- 1 db műanyag zárócsavar,
- 2 db M20x1,5-ös anya a régi tengelycsont kiszéréséhez,
- 1 tubus csapágyzsír.

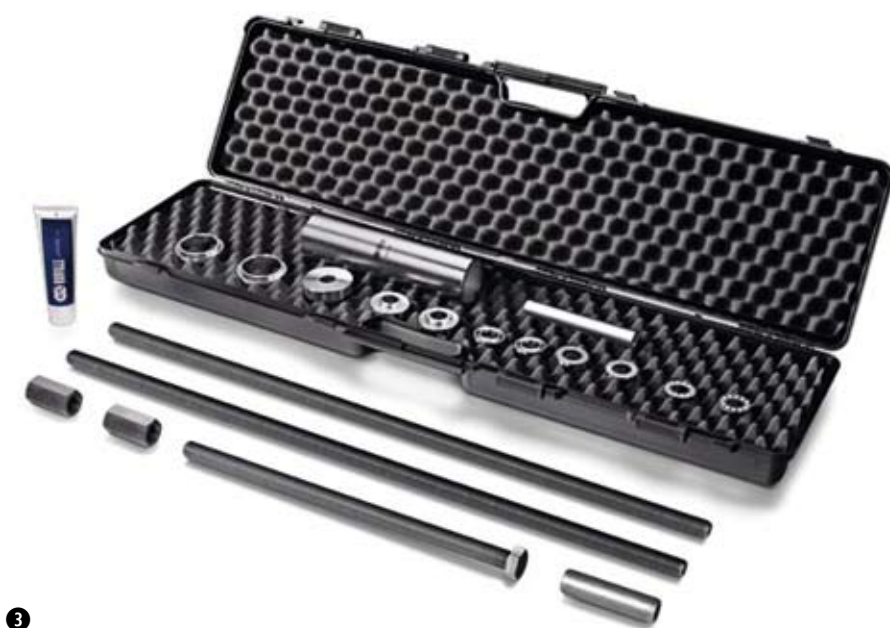
**3**

Mintegy 14,5 millió „öregedő” PSA-csoport-hoz tartozó modell van szerte Európa útjain, melyeknek hátsó tengelycsonkjá a nagy futásteljesítmény miatt természetes elhasználódással kopik, berágódik. Az eddigi javítási költség az autók piaci értékével vetekedett, hiszen a gyári utasítás szerint ilyenkor az egész tengelyt cserélni kellett, nem csak a tengelycsontot. Így született az igény egy lényegesen olcsóbb, „on-board” javításra. A Ruville alkatrészkereskedő cég reagált elsőként erre és már forgalmazza a 965906S, 965907S, 965908S és 965909S számú javítókészletet **2**, valamint az előbb felsorolt alkatrészcsoportok beszereléséhez használatos 1002226 számú célszerszámkészletet **3**. A megoldás a Peugeot 106,

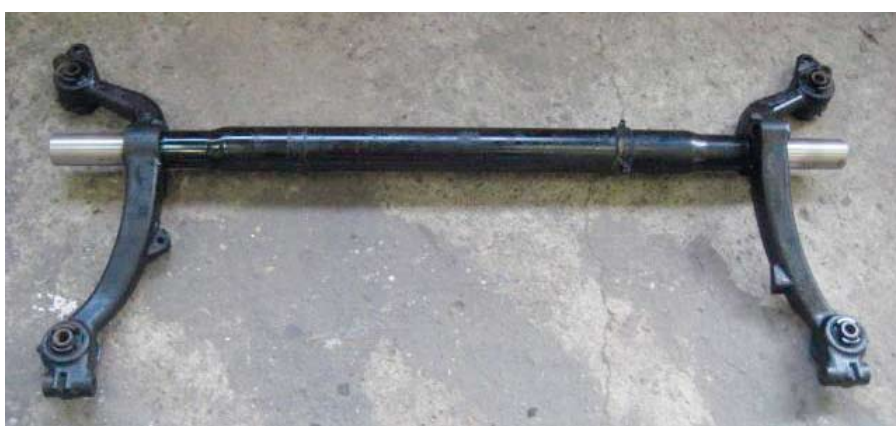
Ahhoz, hogy a tengelycsonkot a célszerszámokkal ki tudjuk cserélni, először le kell csupaszítani a hátsó tengelyt, meg kell szabadulni a lengőkaroktól, kerékagyaktól. Ez a folyamat eltérhet a különböző modellek esetén, ezért és mert rutin autószerelői munka, nem részletezem. A „csupasz” tengely **7** és javítás módszere viszont minden esetben ugyanaz.

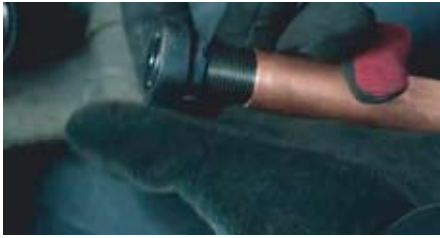
8

(mivel egyszer használatos, ezért a javító-készletben van és nem a célszerszámok között!) M20x1,5-ös anyát. Fontos, hogy az anyának azt a felét kapassuk a csavarszárra, amelyiken van egy nyúlvány **8**. Ezután a célszerszám anyá felőli végét be kell tolni a csőtengelybe és a védőcsövet az anyára kell tolni. Ha ezzel megvagyunk, akkor ívhegesztővel körbe kell hegesztetni

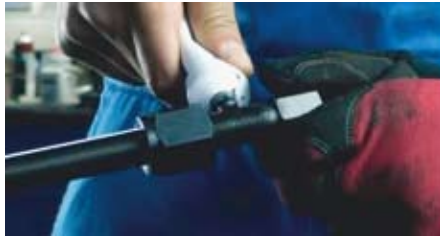
11

A másik célszerszámmal maga a kihúzatás kivitelezhető: az 1002222 számú, előbb is alkalmazott M20x1,5-ös csavarra fel kell hajtani a 31305 számú, M20x1,5-ös anyát és a menetet meg kell zsírozni **11**. Ezután az egyik 51204 számú axiális csapágyat kell megszírozni, összeszerelni és felhúzni a csavarszárra, nekitolva az anyának, a csapágyak pedig az 1002219 számú végdarabot kell nekitolni. Közben a tengelycsonkra fel kell húzni az 1002217 vagy 1002218 számú alátétek valamelyikét, attól függően, hogy milyen átmérőjű a tengelycsonk, majd ennek kell nekitolni az 1002216 számú csövet. Ezután a csavart bele kell kapatni a behegesztett anyába **12**. Ha ez sikerült, akkor a külső anyát jobbra kell hajtani (32-es kulccsal), a csavarfejet pedig kezdetben 22-es villáskulccsal kell ellentartani, majd kizárólag az anya behajtásával az első tengelycsonkot ki is lehet húzni **13**. Nagyon fontos, hogy a menetet megfelelően kenjük, és ne használjunk légkulcsot a csavarához, mivel tönkretelheti a szerszámokat!

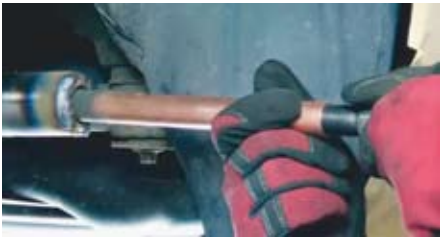
9

a csőtengely belső peremét úgy, hogy a célszerszámmal ne tudjuk kihúzni **9**. Ezután a csavart ki kell csavarni az anyából, ami benn marad a tengelyben **10**.

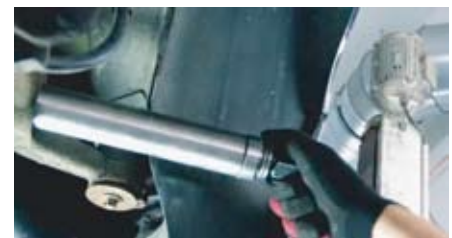
16

Még mielőtt kivennénk a másik oldali csőtengelyt, be kell szerelni az újat. Először meg kell tisztítani a csap helyét és zsírral meg kell kenni a csatlakozó felületeket, hogy a tengelycsonkot könnyebb legyen bepréselni a helyére. A beszereléshez a 2 db 1002221 számú 800 mm-es menetes szárat az 100224 számú csatlakozóval össze kell illeszteni és átbújtatni a csőtengelyen **14**, lehetőleg úgy, hogy mindkét csonkállványból körülbelül ugyanannyira lógjon ki. A használt tengelycsonk oldalán az előzőhöz hasonlóan a tengelycsonkra fel kell húzni az 1002217 vagy 1002218 számú alátétek valamelyikét, attól függően, hogy milyen átmérőjű a tengelycsonk, majd ennek kell nekitolni az 1002216 számú csövet. A csőnek neki kell ütköztetni az 1002219 számú végdarabot, és arra kell felültetni az egyik 51204 számú axiális csapágyat, végül az egyik 31305 számú, M20x1,5-ös anyát kell feltekerni a menetes szára **15**. A másik oldalon a javítókészletben található új csapot kell a hüvelyhez helyezni, a csapnak az autó típusától függően az 1002220 vagy az 1002227 számú alátétet kell nekitolni, annak pedig a másik, 51204 számú axiális csapágyat. Végül a szerszámok között található másik, 31305 számú anyát kell feltekerni a szár végére **16**.

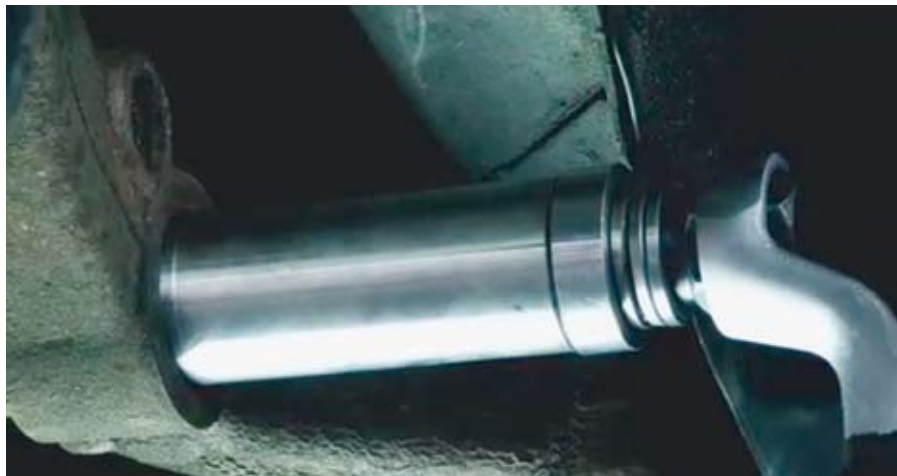
17

és addig hajtani, amíg a tengelycsonk közepén található jelzőhorony el nem tűnik 17. A másik tengelycsonk cseréjéhez ugyan-ezen a tortúrán kell átesni. A lengőkarcsap-
