# MEDDIG GÉPJÁRMŰ A GÉPJÁRMŰ?

Különbéle tapasztalatokkal rendelkezünk a kötelező felelősségbiztosítások érvényesíthetőségével kapcsolatban, de mégis egy olyan esetre szeretnék rámutatni, ahol az adott biztosító a kár kifizetésétől olyan extrém indokkal akart elhatárolódni, ami minden közúti közlekedéssel kapcsolatba kerülő talán joggal felháboríthat. A talányos kérdés: egyes jogértelmezések tekintetében meddig „gépjármű a gépjármű”?

## A KÁRT OKOZÓ JÁRMŰ SÉRÜLÉSE

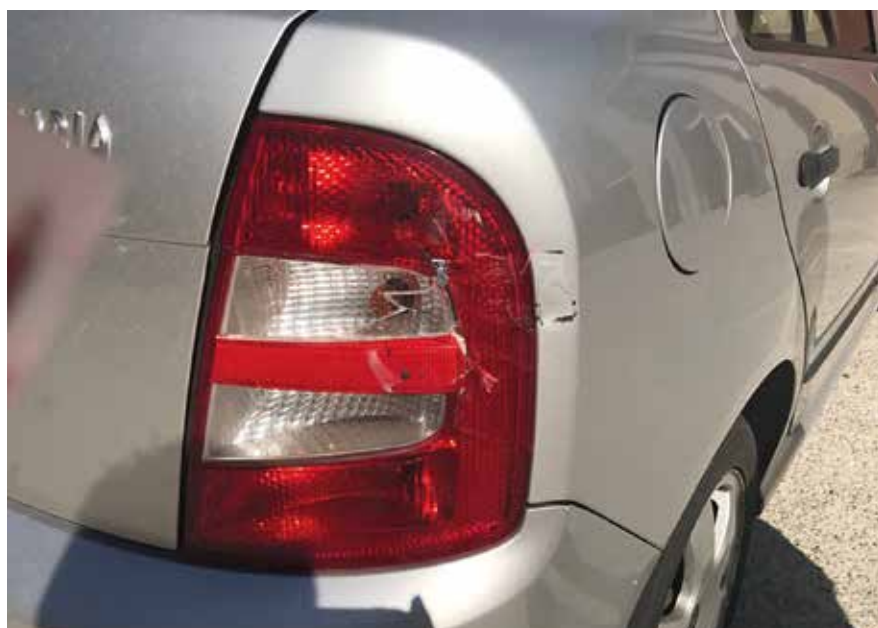
A kárt okozó jármű sérülése
