Közvetlen benzinbefecskendezés

Erények és még megoldatlan problémák

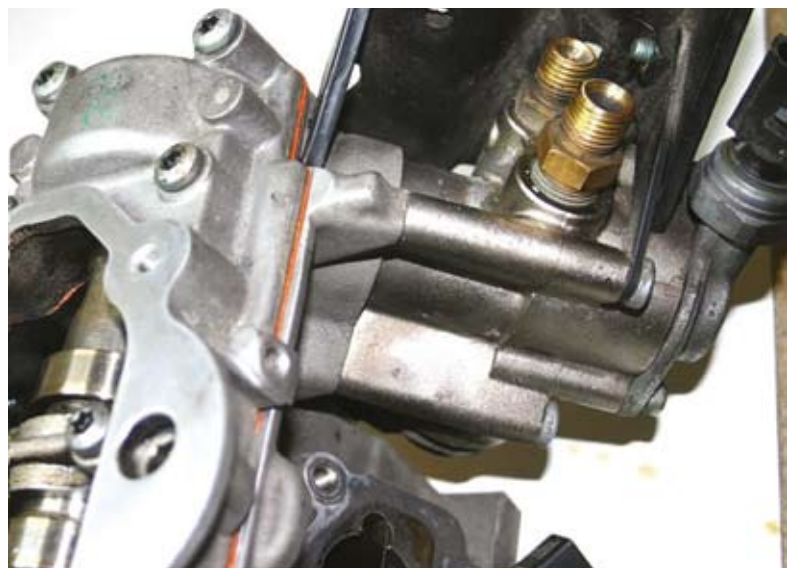
Ez persze speciális tüzelőanyag-szivattyút igényel, egy Audi V6 FSI ilyen alkatrészét mutatja fotónk. (A PSA egyik nagynyomású szivattyújának belső lelkivilágát elég részletesen bemutattuk korábban „Hogy is van ez?” 12. című írásunkban.)

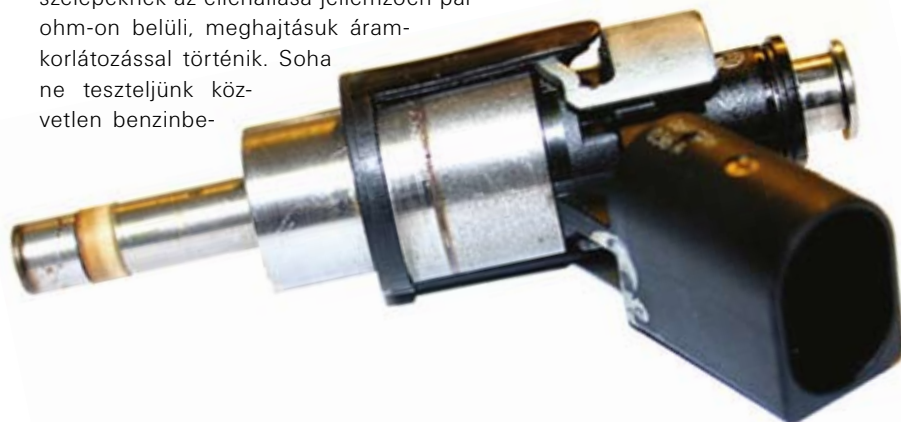
sok helyen olvashatjuk: a rendszer egyik előnye az, hogy itt a benzin nem érintkezik a szelepek hátoldalával, illetve a szívócső egy részével, ahol – szívócső-befecskendezés esetén – a tüzelőanyag egy kis része lecsapódik, és mivel csak az elporlasztott részecskék égnek el, a lecsapódott tüzelőanyag-részecskék nem vesznek részt az égésben, így veszteséget jelentenek.

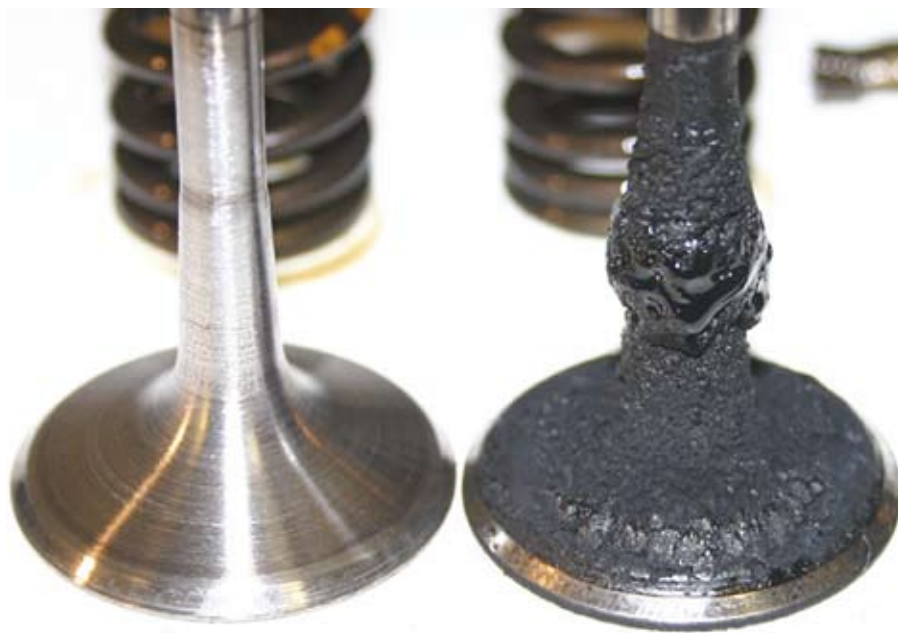
Arra, hogy a probléma nem bagatell, egy VW Passat példáján keresztül szeretnénk rávilágítani. A 2007-es évjáratú, BWA motorkódú, feltöltött közvetlen befecskendezésű, 147 kW teljesítményű, kétliteres motor 83 904 kilométert tett meg (jórészt városban), mire ilyen állapotba került. A motor működése során időszakos égéskimaradásokat tapasztaltunk, amit döntően az alajárat környékén lehetett érzékelni. Endoszkóp segítségével első körben az égésteret figyeltük meg, azonban a lerakódások „teljes szépségükben” a szívócső szabadabb tétele után tárultak fel. Ügyfelünk megrendelte a hengerfej rendbetételét.

A keveset futott motor szívószelepeinek tömítőfelülete ép, jelentős kráteresedés sehol

nincs. A szelep hátoldalán és a szelepszáron viszont az elkokszosodás mértéke még inkább meglepett, holott láttunk már néhány ilyen motort belülről. Könnyű belátni, hogy a szívószelep nyitásokor a beáramló levegő a felrakódásokon perdületet kap, csökken a motor töltési foka, ennek egyenes következménye a teljesítményvesztés. A fotón tisztán kivehető, hogy a felrakódás egyes részei már leváltak. Mi történt ezekkel? Kisebbségi baj, ha a nyitott kipufogószelepeken átjutva „csupán” a katalizátor hatásfokát, élettartamát rontják.

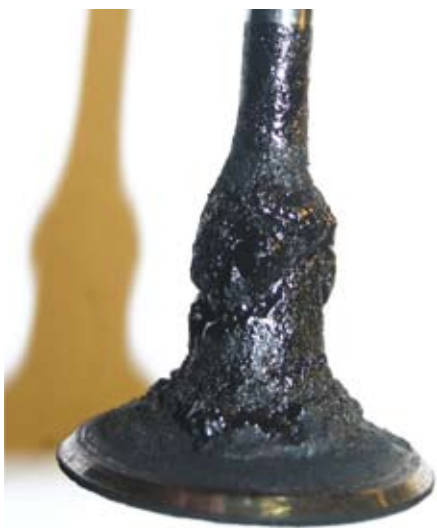
Egy, már megtisztított, és egy még lerakódásoktól roskadó szívószelepet is bemutatunk.
