Mozi a fedélzeten

Egy PD TDI zavaró elgyengülései

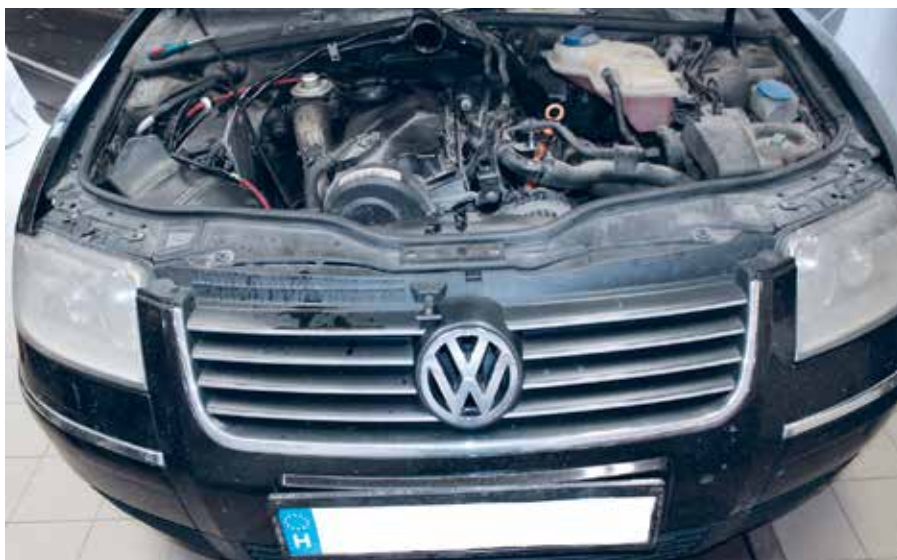
Egy 2002-es VW Passat 1.9 PD TDI tulajdonosa tanácstalan volt: az autó érezhetően jó erőben volt ugyan, de amint a lovak közé csapott, a kocsi teljesítménye drámai módon leesett. Több helyen gyógyígtatták, cserélték a töltőnyomásszenzort, próbaképpen ECU-t, kitisztították a turbógeometriát, kicserélték az N75 jelű töltőnyomásszelepet, de a helyzet – a pénztárca laposodásán kívül – nem változott.

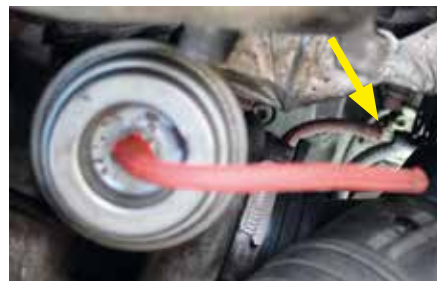
Ilyen esetekben első lépés mindig a turbó állítómechanizmusának a vizsgálata: egy kézi vákuumpumpa segítségével többször megjárattuk a geometriát, és figyeljük, hogy a vákuum erősségének függvényében változik-e a szabályzórud pozíciója, és a mozgása lineáris-e. Ez az első feltétele a korrekt és pontos töltőnyomás-állításnak.

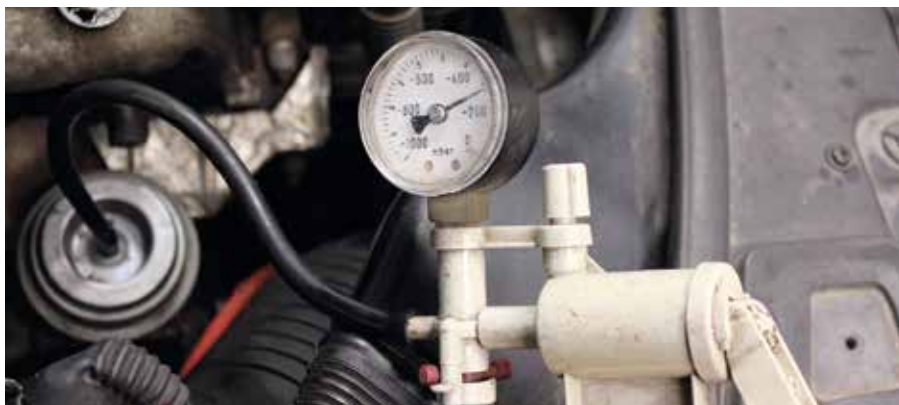
A másik alapfeltétel az a kapcsolt vákuum mindenkor, az üzemállapottól függő megléte. Ennek vizsgálatához már mindenképpen külső próbaútra kell menni, és a turbófeltöltő és a töltőnyomás-szabályzó szelep (sárga nyílal jelölve) közötti vákuum értéket kell megfigyelnünk. Az alkalmazott VGT feltöltő vákuumszabályzásának alapelve az, hogy ha a töltőnyomás a kívánt érték alatt marad, akkor vákuum segítségével a vezérlő megpróbálja a turbó fordulatszámát emelni, ha azonban a töltőnyomás célértékénél magasabb nyomás mérhető, akkor a vákuum erősségét csökkenti. Természetesen mindezt intelligens módon, többek között a fordulatszámtól, a különbség mértékétől, és a nyomás változásának sebességétől függően teszi.

Tesztelt autónk esetében valóban már a második-harmadik nagyobb gázadás során észleltük a mért töltőnyomás kiugrását nagyobb terhelésen, az előírt és a valós töltőnyomás

közötti különbség akár a 40–50%-ot is elérte. Érdekes módon azonban a szabályzott vákuum értéke az autó hibás állapotában is rendben volt. Azaz: a vezérlőegység jól érzékeli a problémát, és a szabályzó szelepe segítségével próbálja gyakorlatilag teljesen elvenni a vákuumot a turbóról.

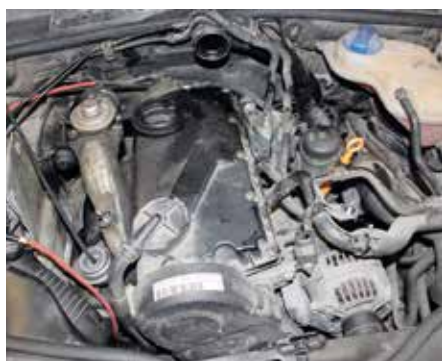
Zsákutcába kerültünk, hiszen a szabályzó akadástmentesen mozog, a vákuum pedig gyakorlatilag zérusra esik vissza, ennek a turbónak ezen feltételek mellett nem szabadna hibásan működnie. Mi lehet mégis rossz? Rossz lehet például a szabályzó alapbeállítása, azonban ismételt vizuális és vákuumpumpás teszt szerint az

is hibátlan. Rossz lehet még a (korábban cserélt) töltőnyomásszenzor is, de azt is ki tudtuk szűrni egy egyszerű kontrollméréssel: a nyomásmérő órák ugyanazt a töltőnyomásértéket jelzi, mint a vezérlőegység a diagnosztikai szoftveren keresztül. Erősödött a gyanúnk, hogy itt bizony mégis a geometria környékén kell keresnünk a hibát. De hogyan bizonyítsuk be?

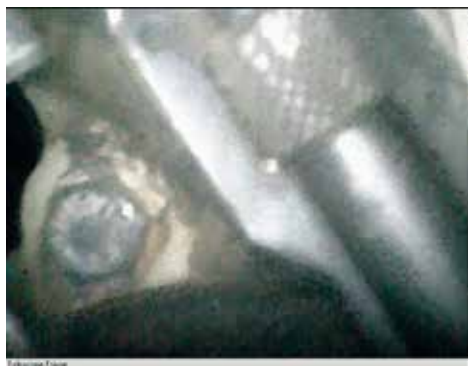
A felvett videoanyag egy kiragadott pillanata.

A módszer eredményt hozott, a harmadik nagyobb gázadásra egyértelművé vált, hogy a mechanizmus tényleg hajlamos arra, hogy megszoruljon, azaz vákuum nélküli állapotban is előfordult, hogy akár 4–5 másodpercig is „felső” pozíciójában maradt. Hogy biztosak legyünk a dolgunkban, egy szoftverrel le is menthetjük a képernyőn látott videót. Hogy miért kellett mindehhez „utazós” endoszkóp? Azért, mert a műhelyben nem tudtuk olyan hőmérsékletre melegíteni a feltöltőt, mint ahogy az menet közben, nagy terhelésnél felmelegszik, és a mechanizmus megszorulásához – úgy tűnik – kellett a magas hőmérséklet.

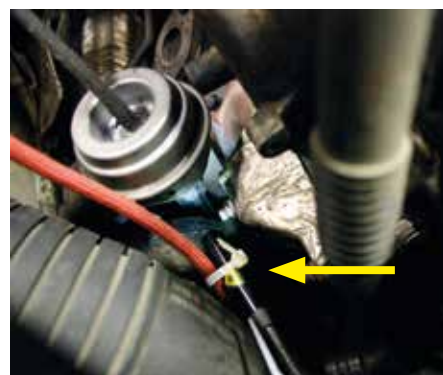
Az endoszkóp elhelyezését a nyíl mutatja.

A megoldás: nézzük meg, mit csinál a szabályzó mechanizmus, amikor az autóval közlekedünk, és a hibajelenség előjön! Egy USB-re csatlakoztatható endoszkópot a motortérben rögzítve, a VGT rudazatra irányítva, menet közben az utastérből követhetjük annak mozgását, késelem nélkül, mint egy „live” tv-adás. Ha mellé a vákuummérőt
