PASSAT B6 – TRW EPB

Az elektromechanikus rögzítőfék belvilága

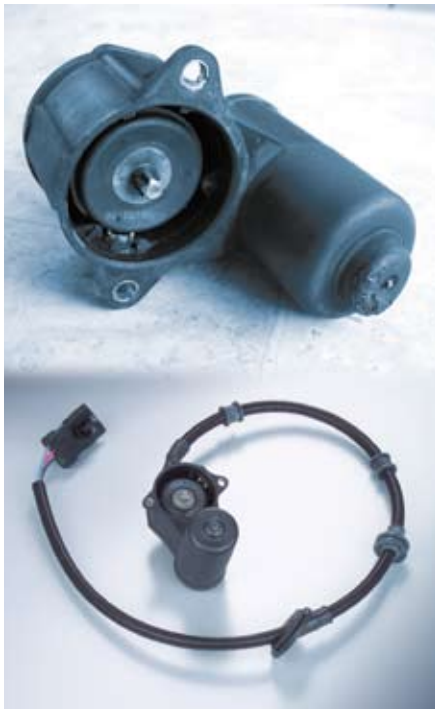
3. ábra

A villanymotort és a hajtóműházat két torxcsavar rögzíti a féknyereg öntvényéhez. Ezeket kicsavarva a műanyag ház (villanymotor+hajtómű) leszerelhető (**3. ábra**). A fékszerkezet és a villanymotoros hajtómű között így már láthatóvá válik a tömítő O-gyűrű, a menetes orsó vége és annak Seeger-gyűrűs rögzítése (**4. ábra**).

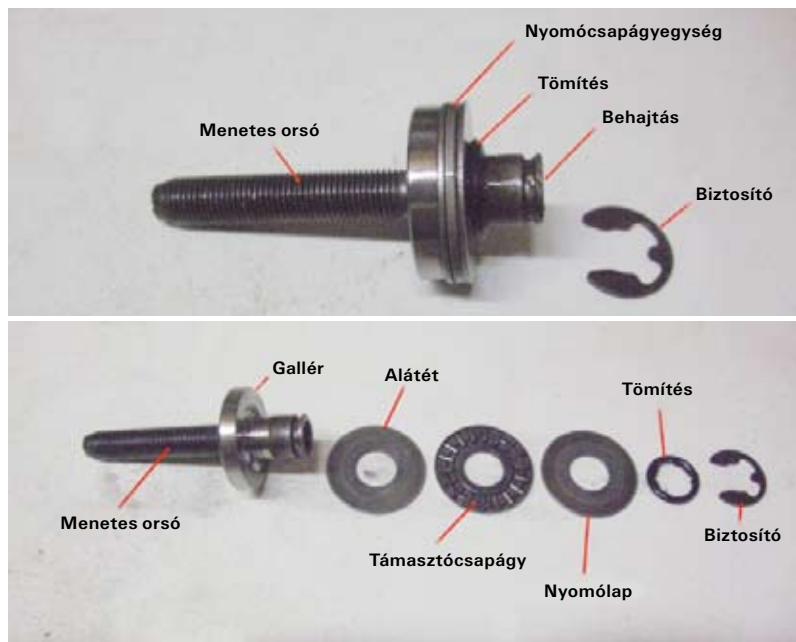
6. a és b. ábra

A menetes tengely (orsó), az orsógallér, a támasztócsapágy a **6/a** és **6/b** ábrákon tanulmányozható. A **7. ábrán** a féknyereg, a munkadugattyú és a munkadugattyúból kihúzott nyomótárcsa (nyomódíó) látható.

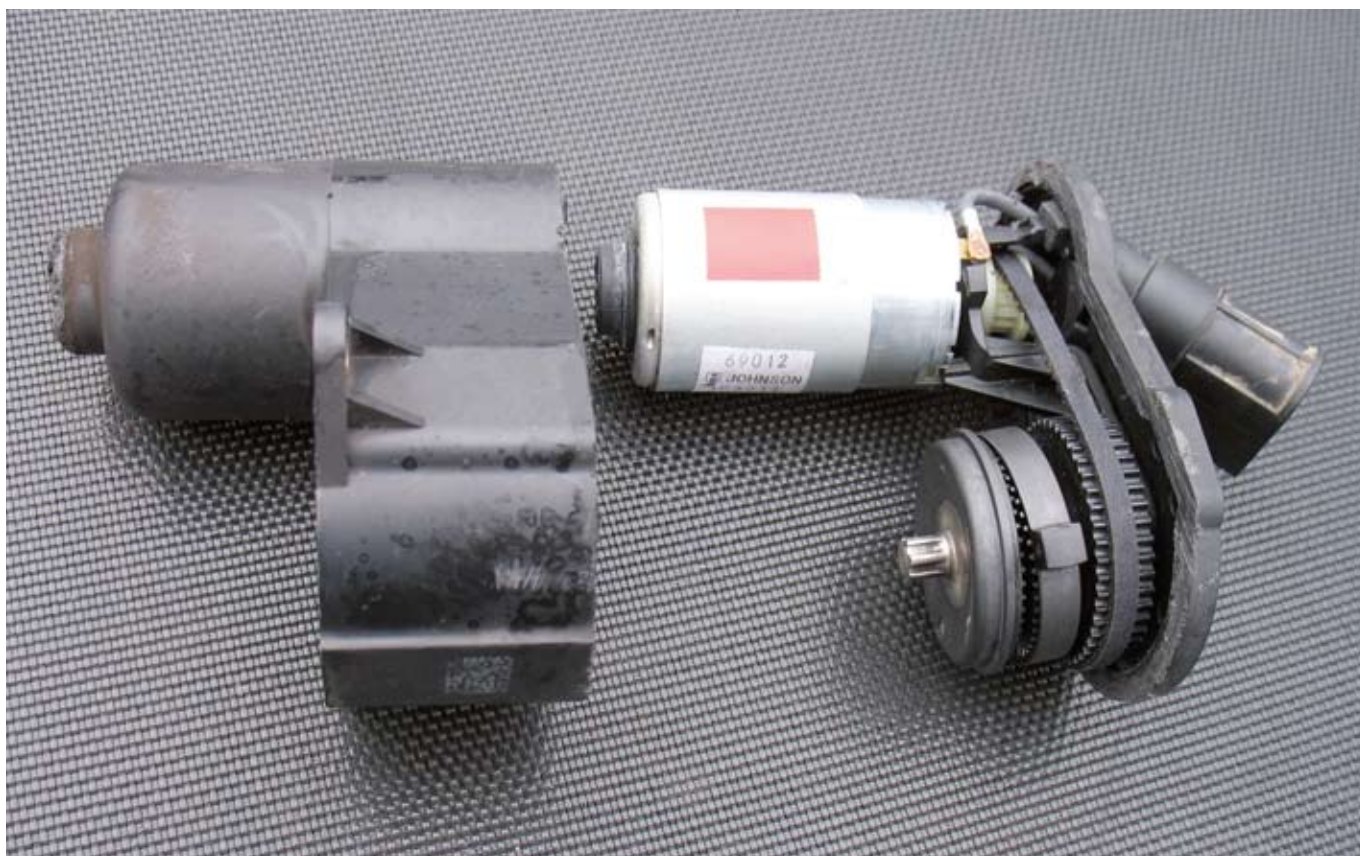
8. ábra

A villanymotor és a hajtómű háza roncsolással megbontható. Óvatosan satuba fogva a ház fedele – irodalmi forrás szerint – lefeszegethető, nekünk fűrészt kellett hozzá. A szétválasztás után az egész belső szerkezet kiemelhető (**8. ábra**). A DC motor tengelyére erősített kisebb fogozott kerék a képen láthatóan csatlakozik a fogasszíjhoz, ami aztán a fogaskerék-hajtómű behajtótengelyére erősített fogozott tárcsát hajtja 1:3 áttétellel (**9. és 10. ábrák**). A szétzerelés után ekkor derült ki, hogy a szakirodalomból vett esetben valószínűleg a tömítés mellett bejutó víz miatti korrózió okozhatta a támolygótársas fogaskerék-hajtómű megszorulását.

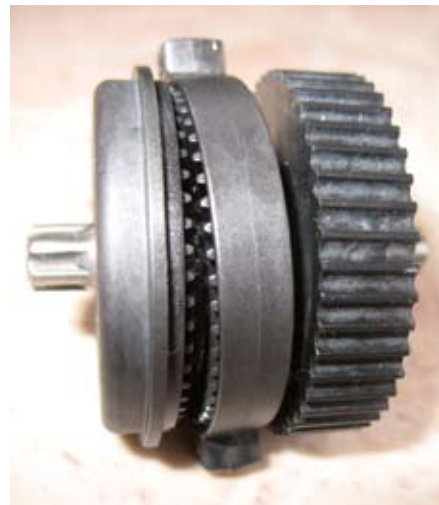
11. ábra

A hajtómű második fokozata egy támlógótárcsás, 1:50 áttételű hajtómű (11. ábra). A fogasszíjjal hajtott fogazott kerékagyra csapágyazott a támlógótárcsa. A kerékagy

miatt valójában így mindig csak egy helyen találkoznak a fogoldalak. A behajtó fogazott kerék egy körülfordulása csak egy fognyit „lökí arább” a kihajtó fogaskereket. Ennek a mozgásnak az eredménye az 1:50 áttétel. Így kis helyigény mellett nagy áttétel valósítható meg.

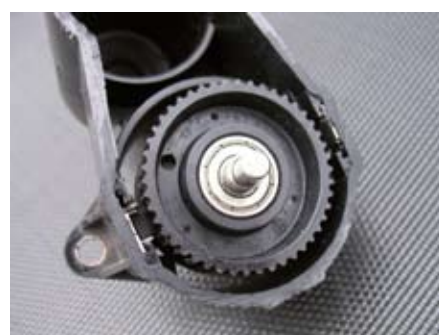
12. ábra

és a tengely között szögeltérés van, ezáltal a tárcsa csak „támlógó” tud, elfordulni nem (12. ábra). Az elfordulást a tárcsán látható fülek akadályozzák meg, melyeknek

a házban találhatóak a nűtjai (12. ábra). A támlógótárcsán 51 fog található, míg a kihajtó fogaskeréken csak 50. A fogsámkülönbség és a tárcsa támlógó mozgása
