# Mercedes-Benz 190E, KE-Jetronic

A vizsgált kocsi típusa: MB 190E kat. 2,0 (W201), gyártási éve: 1986, a motor teljesítménye: 90 kW, kódja: 102961 (**1. ábra**).

## Az ügyfél panasza: torpan, rángat

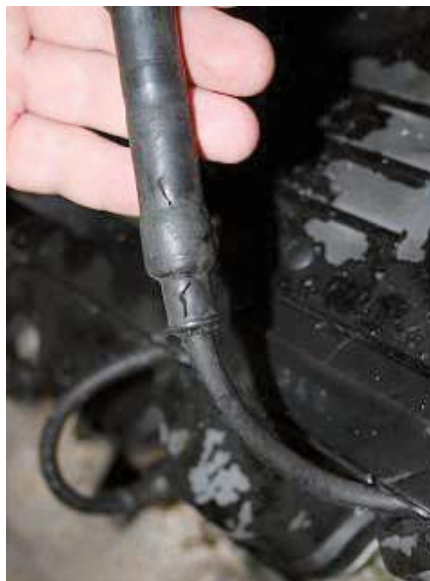
2. ábra

Az alapjárat néha 50–70 f/perc-et esik, a gáz-elemzés során azt tapasztaltuk, hogy a HC-érték az elfogadható 200 ppm-ről néha meg-

szalad az 500 ppm közelébe. Jó eséllyel ez égéskimaradásra utal valamelyik henger(ek) nél. A zavarcsűrő hüvelyek eltávolítása után a miértre is választ kaptunk: az első henger gyertyapipánál a gyújtófeszültség utat talált magának a fém zavarcsűrő hüvelyen át (**2. ábra**).

Végül érdemes ránézni a lambda-szonda feszültségviszonyaira (6. ábra). Látható, hogy némi zavarjel kerül a szonda által generált jelre. Ettől eltekintve a szonda is megfelelő állapotú, a lambda-szabályozás is működik. A 20 km-es próbaút során a 22 éve úton lévő jármű motorja szinte kifogástalanul viselkedett. A gyújtáskábelek már nem húznak át ugyan, de cseréjük elkerülhetetlen. A nagy kérdés: mi legyen a torlótárcsa-potméter sorsa?

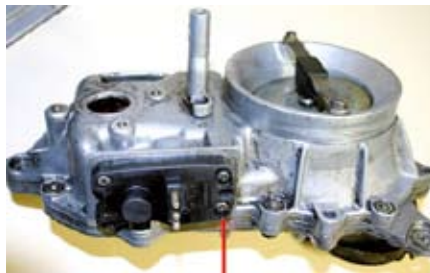
3. ábra

Minden számításba jöhető jeladót ellenőriztünk, itt csupán a lényegesebb pontokra térnénk ki. Az oszcilloszkópos vizsgálat kimutatta, hogy a torlótárcsa-potméter elektromosan zajos. Ez egy 22 éves autónál várható ugyan, viszont nagyon rossz hír. A levegőmennyiség-mérő egységet képez a potenciométerrel, a gyártó szerint ilyenkor az egységet komplett kell cse-

relni. A csavarok a gyártó szándékai szerint „örökre vannak vasalva”, megbonthatatlanok. A fotón egy, ennek ellenére már megbontott állapotú egység szerepel (**3. ábra**). A szokásos dilemma: az új alkatrész méregdrága, jó állapotú bontott találására kevés az esély, mivel a típus gyártását már rég befejezték. Ez a KE-rendszerek egyik tipikus hibája. A potméter zajos lesz, az ECU számára viszont a terhelésjel alapinformáció. A torlótárcsát kézzel mozgatva az oszcilloszkópon látható a potméter hibája (**4. ábra**). Szerencsére esetünkben a zajosság mértéke még nem aggasztó.

A vezethetőséget jelentősen – ma még – nem zavarja ugyan, de a már meglévő hiba a napi használat során egyre nagyobb gondot fog okozni. Azt nem tartom valószínűnek, hogy a kocsit tulajdonosa még ma megrendeli az új alkatrészt: az ára ugyanis 267 022 forint.

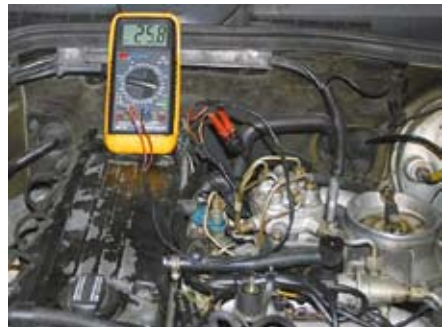
5. ábra

A vezérlőáram megléte, illetve annak korrekert értéke alapvető fontosságú a KE-rendszer-nél. Az **5. ábra** ennek a mérését mutatja, gyújtás „BE” állásban, de még álló motornál. A vezérlőáram mérése nélkül tulajdonképpen nincs értelme a KE-rendszerekkel foglalkozni, hiszen ez a lelke itt mindennek.

A vezérlőáram határozza meg, hogy az elektrohidraulikus nyomásállító egység mekkora üzemanyagnyomást engedjen a mennyiségelosztó alsó kamráiba. (Az ECU ennél a rendszer-nél ezzel szabályozza a benzin-levegő keverék arányát.) Már többször említettük a hosszú távú keverékadaptáció fon-

tosságát. Egy hasonló funkció részben már jelen van a KE-rendszerek többségében: a lambda-szonda, a vezérlőáram és a motor együttesen alkotják a szabályzási kört, amibe a beállítást végző szakembernek is van beleszólása. A „CO-beállító csavar” segítségével lehetőségünk van arra, hogy a vezérlőáramot középhelyzetbe állítsuk. Ily módon teret engedünk a rövid távú lambda-szabályzásnak ( $\pm 3-4$  mA ingadozás 0 mA közelében), illetve a hosszú távú adaptációnak

(ugyanilyen mértékű ingadozás rendszerint  $-10$  mA és  $+12$  mA között).

Természetesen – hasonlóan a korszerű rendszerekhez – a  $-10$  mA, ill. a  $+12$  mA határokat a vezérlőáram nem tudja átlépni, így a szabályzás „megakad”. Ha tehát nincs beállítva a korrekt vezérlőáram, hiába lehet jó a lambda-szonda, a keverékillesztés nem fog működni. Vezérlőáram mérése nélkül tehát SOHA ne próbáljuk beállítani a keveréket egy KE-rendszerű gépkocsin, különben legjobb esetben is csak járóbetegét adunk ki a kezünkből.
