Mérjük PicoScope-pal

FORD 1,0 ECOBOOST LÉGTÖMEGMÉRŐ VIZSGÁLATA

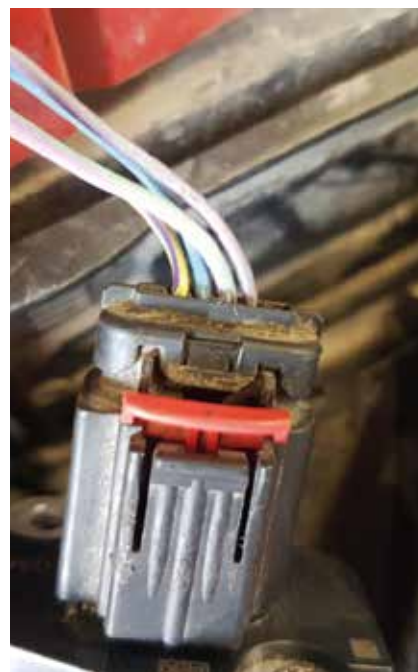
A csatlakozó megtisztítása és a pinek pozíciójának igazítása után továbbra is fennállt a hiba, így tovább kellett keresni. A csatlakozót és a kapcsolási rajzot nézve ❷ két érdekesség tűnhet fel. Az egyik, hogy a tüzelőanyag-tápszivattyúval közös 12 V-os tápfeszültséget kap a szenzor, a másik pedig, hogy 4 vezetékes MAF-szenzor ❷ létezik hőmérséklet-érzékelő is van benne.

A megszokott 6 vezetékes szenzoroknál:

- 12 V tápfeszültség,
- 5 V a PCM-ből,
- légtömegmérő szenzor jel,
- 5 V a hőmérséklet-érzékelőnek,
- a beszívott levegő hőmérsékletjele és a testelés osztozik a vezetékeken.
- A Ford szenzora ezzel szemben
- 12 V-os tápfeszültséget,
- légtömegáramjelet,

- hőmérsékletjelet és
- testelőkiosztást tartalmaz.

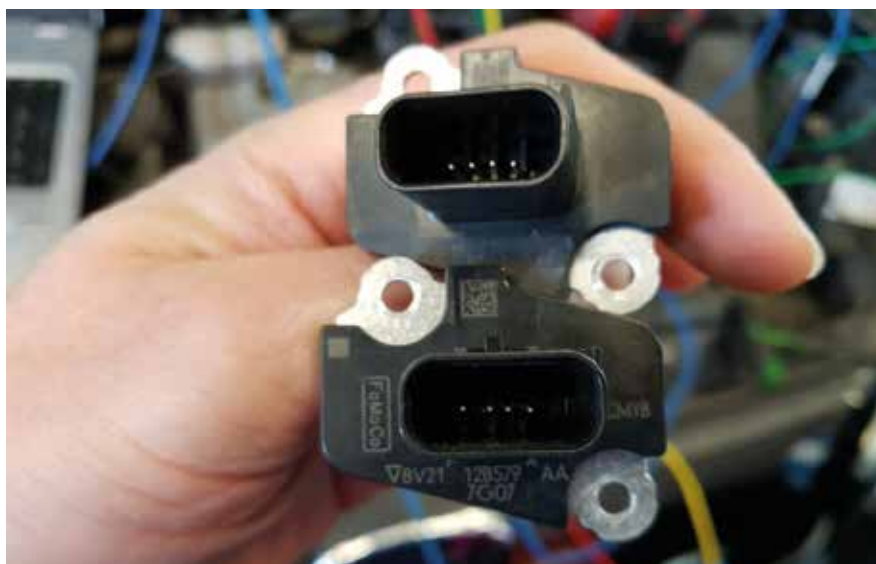
❶

A 2014-es évjáratú Ford B-Max 1,0 EcoBoost, amikor megérkezett a műhelybe, P0102 hibakódot tárolt a vezérlőben, ami „Légtömeg-, illetve légmennyiségmérő áramkör alacsony jelszintű bemenetet” jelent. Az első lépés a csatlakozó ellenőrzése volt, hiszen a nem megfelelő jelátvitel okozhat ilyen hibakódot. Ekkor derült ki, hogy már nem a gyári légtömegmérő volt beépítve. A tulajdonossal való egyeztetés után kiderült, hogy nemrég cserélték az alkatrészt egy utángyártottra, de a

cseré nem oldotta meg a problémát, így az eredeti légtömegmérőt is ki lehetett próbálni ❶.

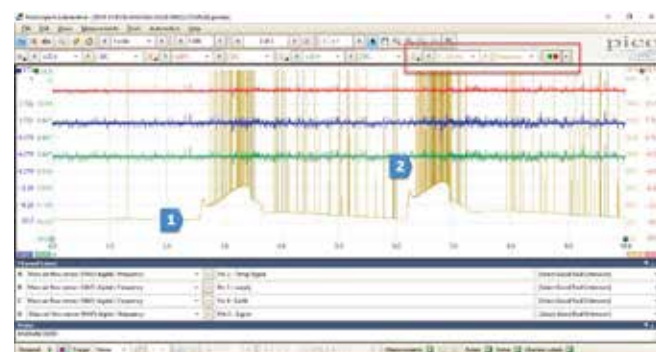
6

A frekvenciaváltó funkciót alkalmazva a digitális frekvenciajelből számunkra jobban értelmezhető légtömegáramjelet kapunk 6. Ennek a konverciónak a hátránya, hogy nagyon zajos jelet kapunk. Ha tovább szeretnénk simítani a jelet, akkor lehetőség van további szűrésre is, de ezt már csak a mérés után érdemes elvégezni, hogy a nyers mért jelünk megmaradjon további kondicionáláshoz 7.
