Figyelmeztetés

WABCO hamisított légszárító patronok

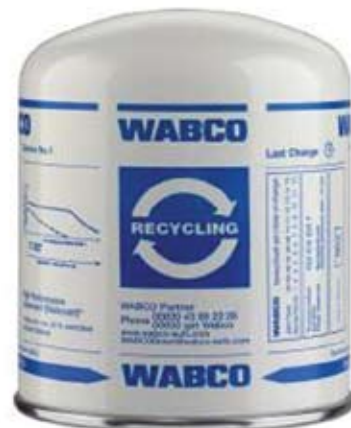
<ol style="list-style-type: none"> 1. A hamisított patron alján lévő szélső gumitömítés laza. Az eredeti WABCO-n a tömítés tökéletesen szorosan illeszkedik. 2. Az eredeti WABCO és a hamisított patron alján is nyolc, félkör alakú furat található a tömítés belső oldala mellett. A hamisított terméken ezek a furatok kisebbek és rövidebbek, mint az eredeti WABCO-n. 3. A hamisított patron középső műanyag betétjének kinézete jelentősen eltér az eredeti WABCO patronétól. Az eredeti WABCO patron műanyag középső betétjén, egy kereszt alakú merevítés látható. Ez a kereszt alakú merevítés hiányzik a hamisítványoknál, továbbá a betétben lévő furatok láthatóan nagyobbak, számuk pedig kevesebb.

Ha ön hamisított WABCO-alkatrészeket talál a raktárában, különítse el a megkérdőjelezhető patronokat és lépjen kapcsolatba a WABCO képviselőjével vagy a legközelebbi hivatalos WABCO-kereskedővel. Ők gondoskodni fognak egy termékspecialistáról, aki megvizsgálja, hogy a kérdéses alkatrészek biztosan nem WABCO-forrásból származnak.
