Vigyázat!

Még mindig sorra kapja szerkesztőségünk azokat a fotókat, melyek motortragédiákról szólnak, és melyek részben karbantartatlanságból, részben konstrukciós hibákra visszavezethetően következnek be.

A CR dízelek hengerfeje szörnyű látványt nyújt: az injektorok mellett az égéstérből felszivárgó, korommal telített égéstermék a hengerfej szelepvezérlés oldalán a motorlajjal kátrányszerű, kikeményedő le-

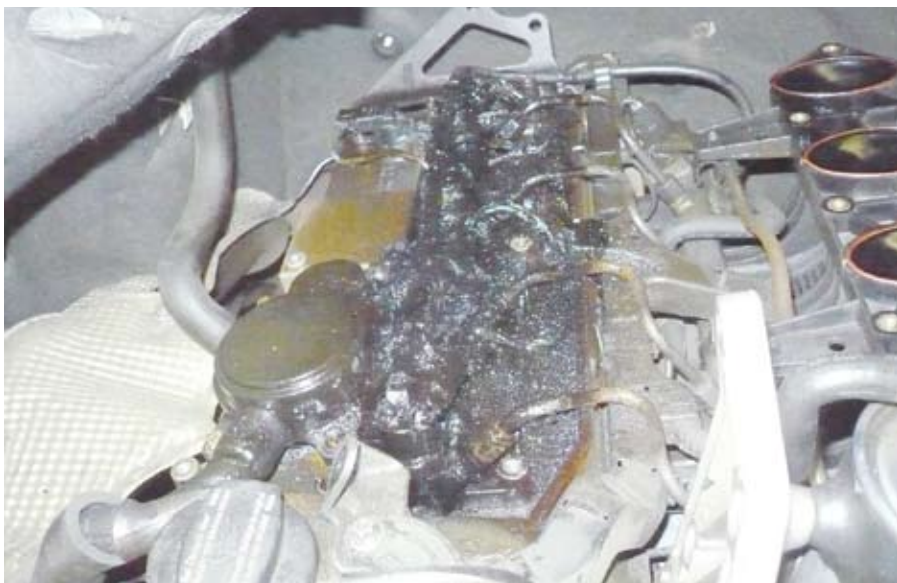
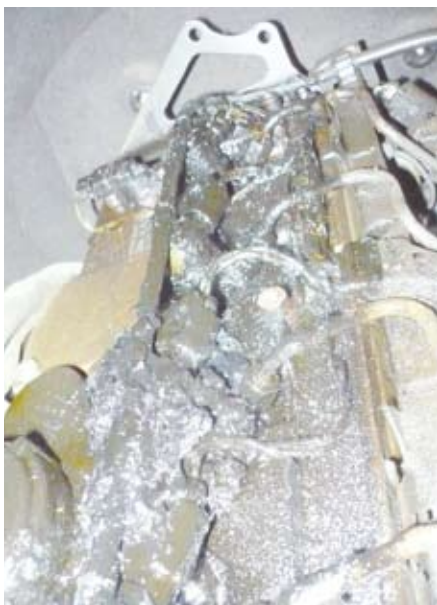
rakódást képez. Lásd a sajnos sokak által ismert képet.

- ez meg micsoda,
- el lehet-e a lerakódást távolítani,
- az okot miként lehet megszüntetni,
- és miként lehet a beragadt injektorokat kihúzni.

- az erőszakkal – a kiszereléshez szükséges erőhatásokkal – csak finoman adagolva éljenek (nem kell az injektornál fogva a teljes autót fellógatni a láncos darura...)
- a kátránynak látszó fényes lerakódással a hideg zsírolódk elbánnak.
