Tanulságos történetek szakértői szemmel X.

## A HOZOTT, JAVÍTOTT ALKATRÉSZ OKOZTA BONYODALMAK

**MOLNÁR LÁSZLÓ**  
közlekedési szakértő

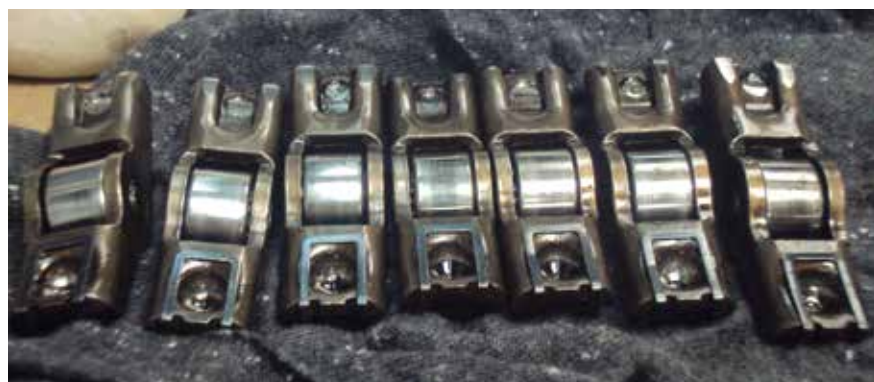
Mind a megbontás előtt, mind utána fényképek készültek. A megbontás utáni állapotban szabad szemmel a 16 himbából 9-nél rendellenes kopás látható a himbavégeken, mely alapján a szeleptányérba való beverődés történt. Ezt támasztják alá a szeleptányérokon található nyomok is. A szelephimbagörgők lógnak. Mindezek folyamodványaként a hidrotőkefejekon rendellenes kopás található. Maguk a hidrotőkék kiszedett állapotban nem összenyomhatók, így a működőképességük biztosított.

A műhelyben történt javítási technológia természetes velejárója, hogy a szelepköszörülés, szelepülék-megmunkálás következményeként a szelepek feljebb kerülnek, illetve a szelepek javítás előtti – a motor egyéb szerelvényeivel összekopott – mozgása megszűnt. Ezen természetesen bekövetkező változásokból adódóan a szelephimbák vélhetően a vízszintestől eltérő szögben álltak, ezért ütődhetett bele a szelephimbavég a szeleprugó tányérba. Vélelmezhető továbbá, hogy az első motormegbontást megelőzően a motorban már fellelhető meghibásodások – pl. szelepbeverődési nyomok a dugattyúkban – is, valamint az ezekből keletkező esetleges rejtett hibák közrejátszottak a hengerfejjavítás után gyári/javítóipari beállítási értékek részleges torzításához.

A motoron elvégzett hengerfej javításával kapcsolatos járműtulajdonosi jótállási igény érvényesítése, a szerviz általi levélben jelzett kölcsönös kompromisszumokon alapuló egyezségben foglalt kritériumok alapján, megtörtént. A jótállás keretében történő teljes körű helytállási kötelezettség jegyében a Műhely által felújított hengerfejjel a szóban forgó gépjármű motorjába komplett, az ügyfél elfogadásával, utángyártott hidrotőke- és szelephimbásor került beépítésre, a márka javítóipari technológiai követelményeit betartva. ■
