Ostoba spórolás, játék az olajjal

Többször, több helyen nyomatékosan felhívtuk a figyelmet: a motorolajon nem érdemes spórolni. Rövid távon nyerhetünk ugyan valamennyit az elmaradt olajcseréken, viszont borítékolni lehet: a végső egyenleg nem lesz kedvező, a motor könnyörtelenül benyújtja a számlát. A spórolós autós akkor jár egy kicsit jól, ha idejében megszabadul a tönkremenő félben lévő járgányától. A vétlen új tulajdonosnak kell megfizetnie más fősvénységének az árát, lehet, hogy tízszeresen. Írásunk konkrét esetet mutat be.

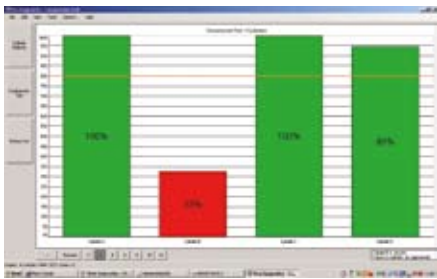
1. ábra

Nincs más lehetőség: a hengerfejben körül kell nézni! (1. ábra)

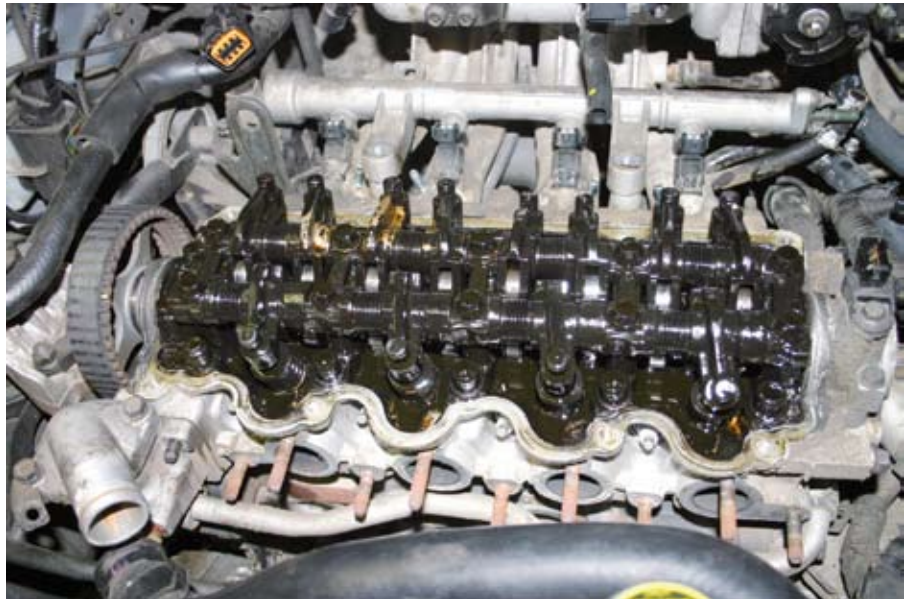
Következett a relatív kompressziómérés, többször is. Itt a sokadik próbálkozásra sze-

renciaire bizonyítani tudtuk: az egyik henger időszakosan beteg. Ezt még egyszer is sikerült igazolni. (Relatív kompressziómérésnél a műszernek nincs visszacsatolása arról, hogy melyik hengeré volt az első hullámgörbe. A hengerek számát kiválasztjuk, tehát a mérés alatt az egyes hengerek adatai nem keveredhetnek össze, de csupán ezzel a módszerrel nem kapunk információt arról, melyik henger kehes. Ami megfigyelhető: nem „azonos mértékben volt rossz” az adott henger a két mérés során.)

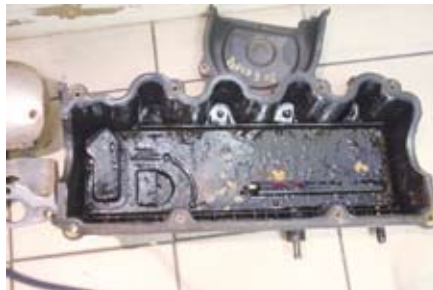
2. ábra

Már a szelepfedél belső oldalának is rossz üzenete van: olajsár, olajkocsz van bőven (2. ábra).

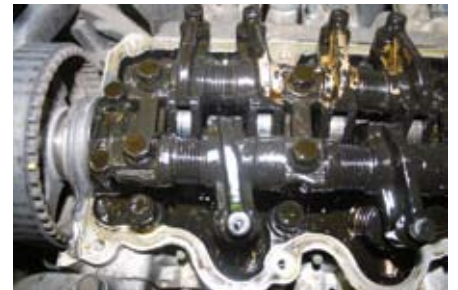
3. ábra

A tizenkét szelepes motor két himbatengelyére, a himbákra és a vezérműtengelyére tekintve csöppet sem vidámabb a kép (3. ábra).

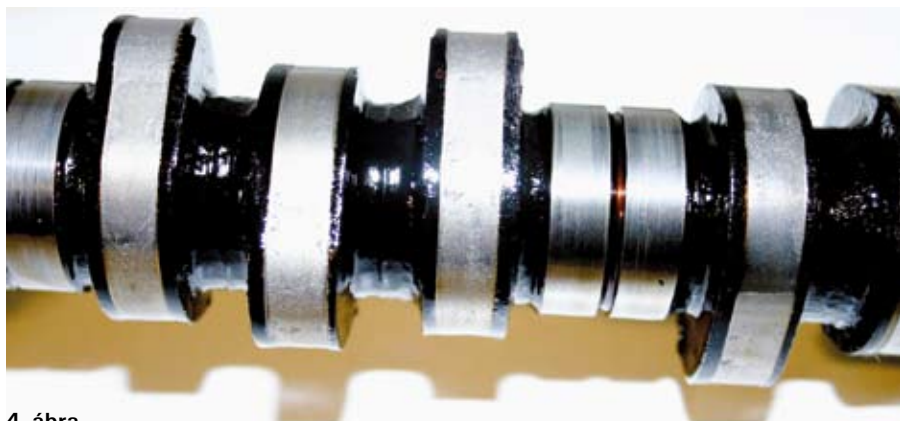
4. ábra

A vezérműtengely rendesen kopásnak indult, és nem csak a bütykök terhelt részén! A csapokon berágódási nyomok. Ez ugyan nem közvetlen oka a jelzett hibának, cseréje (ha nem is azonnal) megkerülhetetlenné válik (4. ábra), mint ahogy a (már megtisztított állapotban mutatott) himbáké is (5. ábra).

Tönkrement egy vezérműtengely,
mai ára: 96 310 Ft.

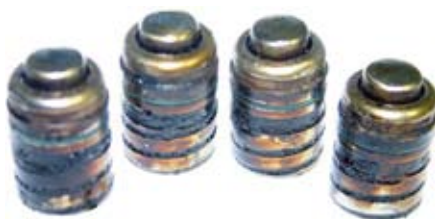
6. ábra

fejzetünkben olvashatnak bővebben. Ezekre itt egyetlen szó elég: menthetetlenek (6. ábra). A márkakereskedésben a „gyári” tőkék ára 4670 Ft, most örülhetünk, hogy csak 12 darab kell belőlük. A hatéves gyerek tenyerébe elférő tétel így is 56 ezer Ft, és hol van ez a vezérműtengely, himbák árához? Leírásunk végén meglátjuk: bizony, nagyon messze...

Használhatatlanná vált
12 hidrotőke 56 000 Ft.

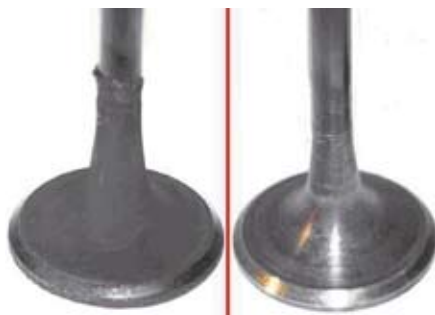
7. ábra

A szelepszárazakon rendes karbonréteg. Itt első lépés a szelep mechanikus tisztítása (7. ábra). A nagymértékben elszennyeződött

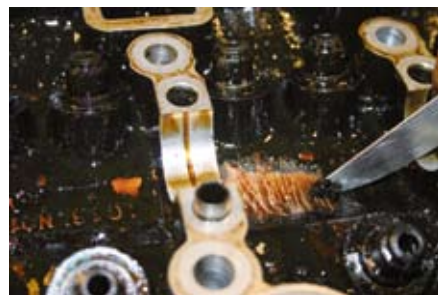
8. ábra

hengerfej (és tartozékainak) megtisztítása nem kis feladat, először is célszerű kaparni a ráégett redvát (8. ábra). Ezt követi az alapos mosás, legalább két lépcsőben. Jó esetben, működés közben olajfilm választja el a vezérműtengelyt és a hengerfejben kialakított ágyat. Megfigyelhetjük a fotón az ágy enyhe berágódását. Mivel ezúttal nem a hengerfej javításának a lépéseit kívánjuk érinteni, térjünk át inkább annak a boncolgatására, hogy mit nyerünk és mit veszítünk azzal, ha egészségtelenül hosszú olajcsere-periódust választunk, és/vagy silány minőségű olajat töltünk a motorba.

Ezenfelül fel is kellett deríteni, mi is a hiba oka. Le kellett szerelni a hengerfejet, a makkacs szennyeződést négyzetcentiméterről négyzetcentiméterre el kellett távolítani a hengerfejről, minden szeleprugóról, himbáról, mindkét himbatengelyről, azok minden távtartó rugójáról, a szelepfedél belsejéről. Ezután kétszer mindent alaposan át kell ilyen esetben mosni, az olajcsatornák tisztaságára különösen ügyelve. A felsorolás messze nem teljes körű. Felmerül némi segédanyag, elég sok mosóbenzin, csiszolóvászron. És felmerül persze nem kevés munkaóra.
