Immótlanítás immóval olasz módra

Olaj- és olajszűrőcsere után hangos a motor

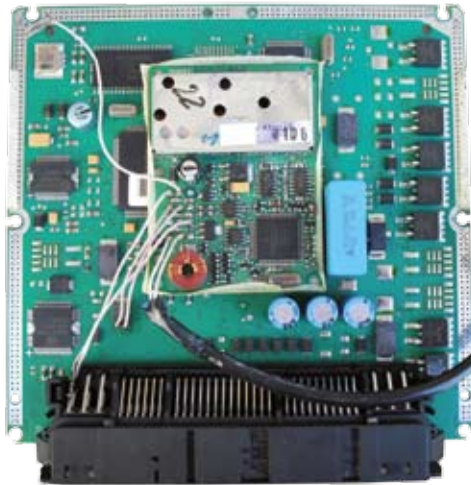
zett az autó, és lám, tényleg nem indul! Miután lebontottuk a kormányburkolatot, az olvasótekerccs leesett a helyéről. Ez már gyanús volt. Biztosan nincs megfelelő érintkezés, gondoltuk. Átvizsgáltuk a biztosítékokat, illetve a csatlakozási pontokat. Minden jól! Mivel mi nem tudtuk a pontos hibát behatárolni, hogy maga az immodoboz vagy a kulcsban lévő immochip a hibás, így felhívtam az egyik autóműszerész kollégát. Ő azt mondta, vigyem el neki az immodobozt, a kulcsot, meg a vezérlőegységet. Másnap hívott. Azt mondta, húsz éve van a szakmában, de még ilyet nem látott. Miután kiolvasta az immodobozt kiderült, két kulcs van illesztve hozzá.

Ami viszont az autohoz tartozik, az teljesen más kóddal rendelkezik. A vezérlő szétszerelése után választ kaptam, hogy is lehet ez. A képeken jól látszik, hogy magába a vezérlőbe építettek egy immodobozt. Ezt összekötötték az olvasótekerccsel, amibe beleragasztottak egy immochipet. Nem merek találgatni, milyen megfontolásból alakították át így. Gondolom, a hozzáértő szemeknek a képek sok mindent elárulnak. (Olaszországból érkezett az

autó.) Végül sikerült neki újrailleszteni a vezérlőben levő immochipet a vezérlőben található immodobozhoz. Tehát minden maradt a régi. Miután összeraktuk, az autó indult. Nem volt más hátra, kiszereztük a műszerfalból a „feleslegessé” vált immodobozt, illetve a gyújtáskapcsolón levő olvasótekerccset. Kis túlzással az autó egy csavarhúzóval eddig is indítható volt, csak nem tudtuk róla.

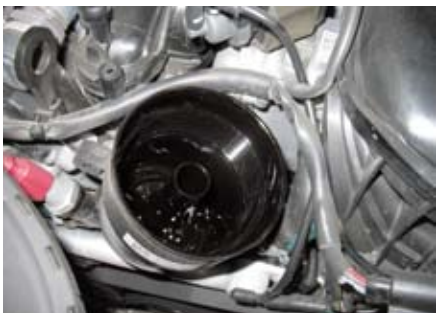
A szakember füle szerint, ez lánchang! Viszonylag új autó és már szól a láncc? „Gyalázat” lenne. De nem! Keresd a fuser keze nyomát! Hogy tört volna le neki, mielőtt az autohoz nyúlt! Az olajszűrő papírbetét patron annyiban más, mint a régiek (már pár éve), hogy az egyik műanyag zárólemezből „pöccök” áll ki. Ha a betétet az olajszűrőházba helyezük, a pecek legyen lefelé. Finoman forgatva megtaláljuk a ház alján azt a csatornát, amibe beleillik, amibe némi erővel bele kell nyomni. A pöccök lezárja a csatornát. A csatornának az a célja, hogy a szűrőcserekor, a szűrő kivétele után, a házból levezesse az ott lévő olajat (okos!). A fuser lehet, hogy pecekkel lefelé tette be, de nem tetszett neki, hogy valahogy sehogy sem akar a szűrő a helyére befeküdni. Fogta és felfelé tette be a betétet, majd a kupolás fedelet

rácsavarta és jól meghúzta. Aminek így ugyan már nincs jelentősége, de a pöccöt ezzel le is törte. Az így behelyezett szűrő nem tudta a lefolyócsatornát elzárni, az olaj mindig visszafolyt a szűrőházból. Olajnyomás-csökkenéskor nem csoda, hogy a lánccok megszólaltak. Ennyi...
