# Bikatökepörkölt és Punto ECU-csere

BMS MOTORDIAGNOSZTIKA – BEFECSKENDEZŐS MOTOROK SZERVIZE

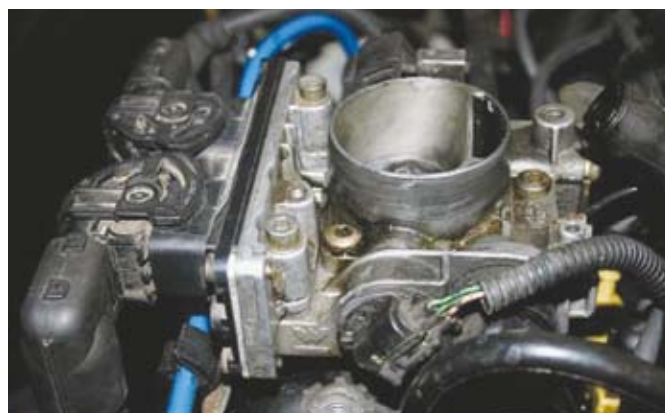
2. ábra

Minden leállás esetén megfigyeltük, hogy a motorvezérlő egység és a diagnosztikai készülék közötti kommunikáció azonnal megszakad,

és a durván negyedóráig tartó működési szünetben nem is építhető fel. A többi egységgel azonban gond nélkül folytatható kommunikáció. A karosszériavezérlő modulban találtunk is egy hibakódot, ami CAN hálózati problémára utal. Ez a hibakód minden esetben visszatér, amikor a motor leáll. Az oszcilloszkópos megfigyeléssel azonban semmilyen anomáliát nem tudtunk feltárni a motorvezérlő egység bemenetén a CAN-vezetékeken.

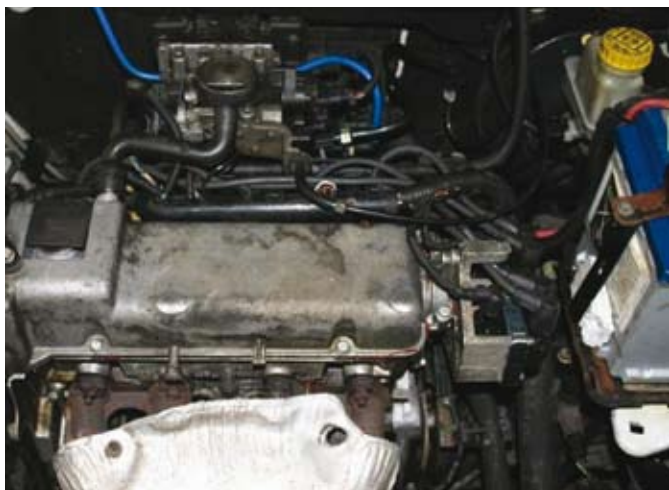
1. ábra

Ismét egy régi ismerős keresett meg bennünket. Céges autójuk, egy Fiat Punto motorja üzemmeleg állapotban megáll, negyedórát pihenget, majd újra indítható. Az 1,2 literes motor – mai szemmel – egy viszonylag egyszerű szerkezet (**1. ábra**). Por, rezonancia, nagy hőmérséklet: biztosan ez a legmegfelelőbb hely az ECU számára? (**2. ábra**) Sima rutinvizsgálatnak látszott. Talán leáll a szivattyú? Vagy a nyomászábalázó időszakos hibája miatt leesik a benzinyomás? Vagy egy jeladó hibája, talán a fordulatszám-jeladó? Esetleg egy relé? Vagy egy testvezeték kontakthibája? Netán egy kábeltörés a műanyag szigetelés alatt? Nincs olyan vészese sok lehetőség, semmi extra, gondoltuk. Szerencsére a hiba bejelentkezése nem kellett sokat várni. A motor indíthatatlan állapotában a tüzelőanyag-rendszer mellett az ECU minden bekötött kivezetését ellenőriztük, és mindent rendben találtunk. Azaz: ennek a motornak járni kellene, hacsak... Hacsak nem éppen az ECU időszakos hibájáról van szó. Végül a motor egyszer csak „pöccre” indult, és hibátlanul működött. Igen, a következő leállásig. Innentől újra indíthatatlan. Biztos, ami biztos, nehogy bevigyen minket az erdőbe: ismétellen ellenőriztük az ECU tápellátását, minden bemenő jelét. És ismét mindent rendben találtunk.

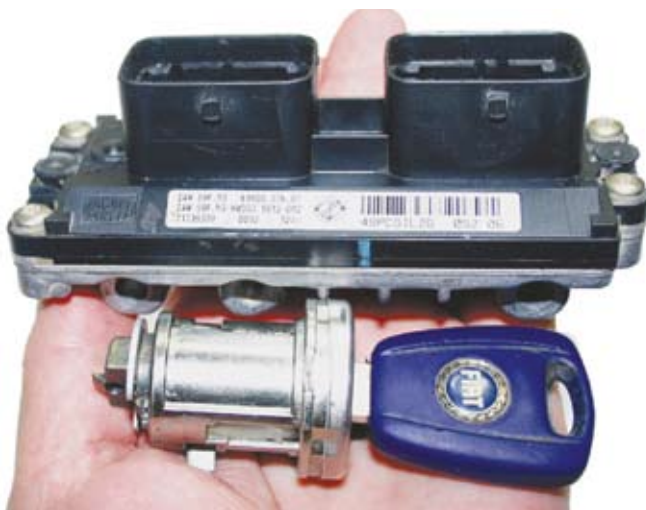
4. ábra

Egyre inkább a motorvezérlő ECU kerül a célkeresztünkbe. Még egyszer ellenőriztük a lehetséges egyéb alkatrészeket is, és most sem találtunk ezek körében hibát. Minden arra mutatott, hogy a zavar oka az ECU, kikiáltottuk hát bűnösnek a meghibásodásra (ennél a típusnál) köztudottan hajlamos elektronikát. Másnapra ügyfelünknek sikerült egy bontott, de azonos cikkszámú motorvezérlő egységet beszereznie (**3. ábra**) a működtetéséhez feltétlenül szükséges tartozékokkal. Az ECU meglehetősen kis mérete – mint már máshol is utaltunk rá – valószínűleg azért nem még kisebb, mert a két csatlakozó négy sorban elhelyezett tűskéivel azért valahogy el kell férjen rajta (**4. ábra**). És ne feledjük: ez már úgy másfél évtizedes technika.

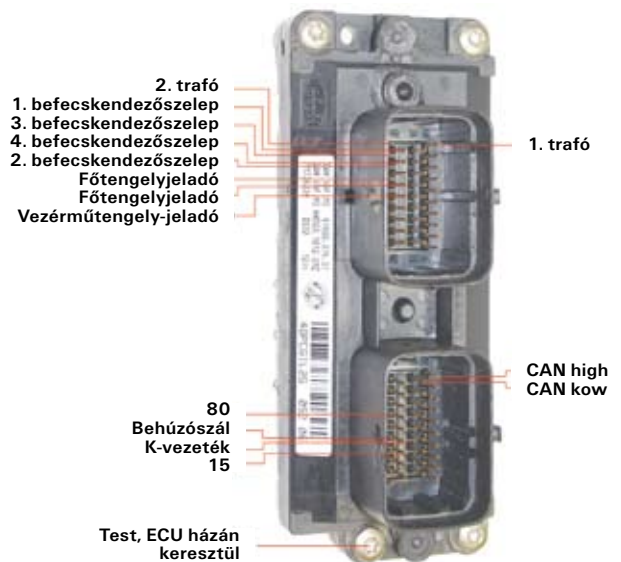
5. ábra

ellátásait, a vezérlőegység házának potenciálját, a fordulatszám-jeladót, gyakorlatilag mindent, ami számításba jöhet egy ilyen hibánál. Ebben az esetben a motor indításához feltétlenül rendben kell lenni a jelölt pontoknak (5. ábra).

A végeredmény: valóban a motorvezérlő egység „tiltja le” ilyenkor saját magát. Azonban nem hibás működésből kifolyólag, hanem egy programozott önvédelmi funkció keretein belül. Az autóban nem sokkal korábban cseréltek gyújtógyertyákat, viszont nem tartották be a gyártó előírásait a gyertya típusának kiválasztásakor. A motorvezérlő egység közvetlenül kapcsolja a gyújtótrafókat, így pontos „ismeretei” vannak a primer gyújtáskörörről. Nem szabványos gyújtáskábelek, gyertyák vagy gyújtótrafók használata esetén bizonyos idő után letiltja saját magát, anélkül, hogy erről utána vagy közben bármilyen információval szolgálna.

Új, gyártói szinten elfogadott gyertyák beépítése óta az autó az eredeti alkatrészeivel hibátlanul üzemel. A bontott vezérlőegységet ügyfelünkől átvettük, később fel tudjuk még használni más célokra.
