Nedvesség a világítási rendszerekben

A nedvesség hatása a világítástechnikai rendszerekre

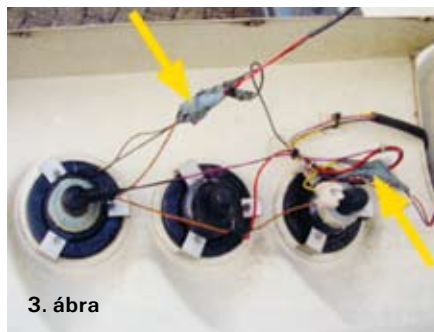
3. ábra

víz emiatt a kábel nem vagy rosszul szigetelt részén a kábelköpeny (szigetelés) alatt a kábelbe jut (3. ábra). A kábel kapilláris hatása révén a nedvesség a részodrat és a kábelköpeny között egészen a lámpáig eljut. A jelenség vízálló csatlakozórendszerek, pl. Superseal-csatlakozók (4. ábra) használatával kiküszöbölhető.

A kapilláris hatás egy viszonylag ismeretlen téma a lámpák esetében. Ez a jelenség gyakran tehető felelőssé a lámpákba jutó és ott összegyűlő vízért. A kapilláris hatás tulajdonképpen folyadékok különböző mértékű terjedése vékony csövekben és repedésekben. Elektromos kábel esetén a kapilláris hatás alatt a vízmolekulák és a kábelköpeny molekulái közötti vonzóerőt értjük. Minél vékonyabb a kapilláris (a hajszálcső), annál erősebb ez a vonzóerő. A hajszálcsővéesség működéséhez víznek kell a kábelbe jutnia. Ennek gyakori oka a nem vízzáró csatlakozók használata. A csúszósarus csatlakozók, a késes csatlakozók nem biztosítanak megfelelő védelmet a nedvességgel szemben. A

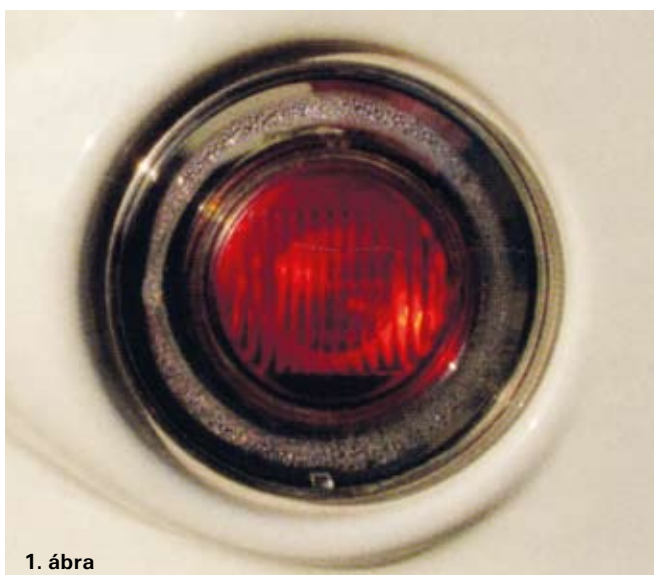
1. ábra

Ha a panasz a fenti tényállásra vonatkozik, akkor nem szükségszerűen hibáról van szó. Ha a fényszóróbura bepárásodik, az izzó bekapcsolása után a világítástechnikai felületnek bizonyos idő után meg kell száradnia. A száradási idő azonban a környezeti hőmérséklettől, illetve a re-

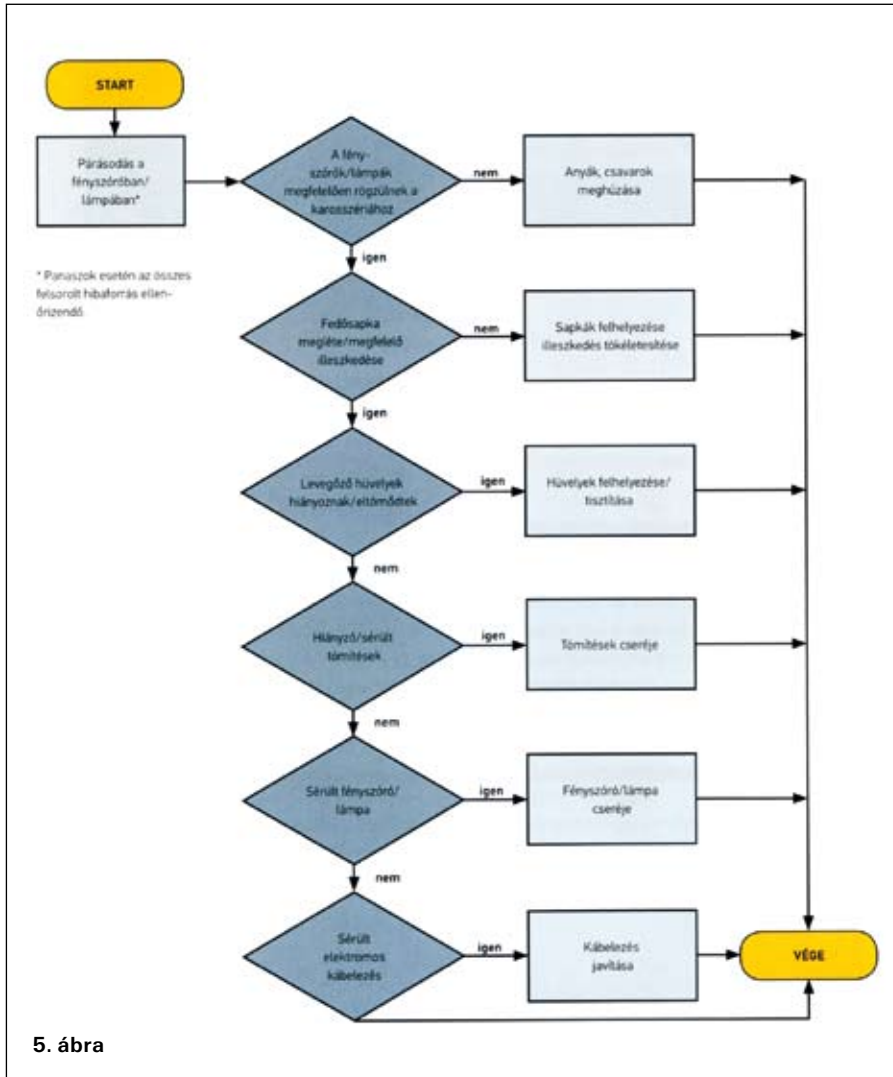
Ha az ügyfél járműve világítóberendezésének erős párasodására panaszkodik, annak többféle oka lehet. A hiba gyors és biztos felismeréséhez elengedhetetlenül szükséges a szisztematikus átvizsgálás. A hibakeresési fa (5. ábrát) az ellenőrzés legfontosabb lépéseit ismerteti.
