Ford Focus C-MAX, 1.6 TDCi és az EGR-szelep

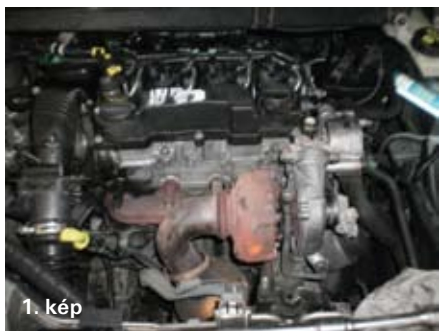
1. kép

Hogy mért szomorú ez? Ki fog derülni a végére. A páciens egy Ford Focus C-MAX volt, 1.6 TDCi motorral. Az volt velem a gond, hogy elfogyott belőle az erő. Próbaútra mentünk, tényleg, sétálni is lehetne mellette, olyan gyenge. A

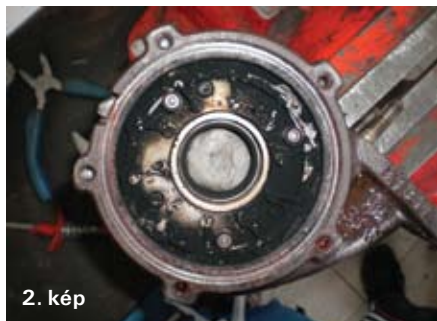
2. kép

itt marad végül, majd lesz vele valami. Teltek-múltak a napok, de nemigen volt előrejutás az ügyben. Egyik nap azt a feladatot kaptam, hogy vegyem le a turbót, mert biztos meg van ragadva, mivel változógeometriás. Egy csavarhúzóval odaballagok a kocsihoz, és lenyomom a VTG állítórúdját teljesen koppanásig, majd vissza, gyönyörűen, akadás nélkül jön vissza. Hát ez nincsen megragadva, gondoltam, de hát parancsot nem lehet megtagadni. Nekiláttam hát leszerelni a turbófeltöltőt. Nem volt nehéz a dolog, mert elől helyezkedett el, pont kézreest (1. kép). Egy óra múlva már lent is volt a turbó. Ennyi volt a dolgom, a szétszerelést már más végzi. Na nézzük azt a megragadást, gondoltam. A szétszerelés után készítettem egy kémfotót. Na, ez nem úgy néz ki, mint aki meg van ragadva! (2. kép) Hurrá, az első főlősleges kör! De még azért a cégvezető is megnézte, mivel a tulaj jó haver, és ő is arra a megállapításra jutott, hogy ez bizony tényleg kormos. Magamban gondoltam, hogy mégis milyen lenne? Lekváros? Nézegették még, aztán rakjam vissza. Visszaszereltem, persze nem változott semmi, ugyanúgy nem volt erő a kocsi. Kikerült a műhely háta mögé a várakozóba. Telt-múlt az idő, majd egyik nap látom, hogy a négy porlasztó kint fekszik az asztalon. Mennek bevizsgálásra. És milyen indokból gondoltam, nem történt mérés, még ráutaló jel sincsen, hogy itt lenne a gond. Teltek a napok ismét. Megérkeztek a porlasztók. Mint mondták, volt közte rossz, amit felújítottak, fel lettek újítva. A visszaszerelést követően semmi változás nincsen, a kocsi ugyanolyan! Hurrá, második főlősleges kör! A tulaj már kissé izgatott. Joggal. Megint kikerült a műhely mögé a

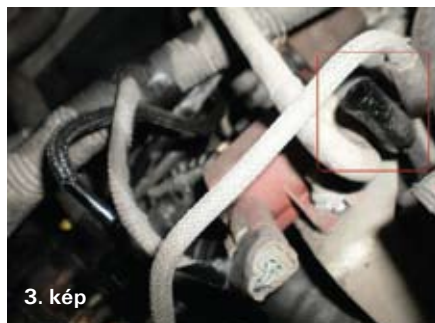
3. kép

szűkös a hely, sok bontás, sok idő. Vezetékek ellenőrzése, szelepkiszereles, persze kormos, de egyéb nem látszódott. A szelep, elektromos szelep, pozíció-jeladóval. Ránézésre hasonlít egy másik márkához, majd az jó lesz. Hát nem lett az. Vissza az egész. A helyzet változatlan maradt. Hurrá, harmadik főlősleges kör! A tulaj már igen-igen izgatott! Joggal. Most már én is kaptam lehetőséget. Az első dolog az volt, hogy beindítás után a vákuum nem szívta le a VTG rúdját a turbón. Ennek a nyomába eredtem. Meg is találtam a vákuumcsövet, a motor hátuljánál már megette az olaj, és lecsúszott (3. kép). Ezt megtisztítottam és másik csövet kapott, ami szorosan illeszkedik a mágnesszelepre. Nézzük! Próbaút, mintha valami történt volna, de nem az igazi még. A VTG rúdja működik. A tulaj időközben befut és őrjög, hogy hol a kocsi!

Nekem itt véget is ért a hibakeresés. Mert gyorsan cselekedni kellett. A tulaj joggal volt feldúlt. Megrendeltek egy gyári új EGR-szelepet. Vaktyúk is talál szemet alapra. Mert egyszer bedobta a hibatárolóba. Ám legyen, gondoltam. Megjött az EGR-szelep. Megint nagy bontás a motortérben, szelepcseré. A jószágos, a fölöttünk levő, megsimogatja a kis fejünket, mert a kocsi visszanyerte régi mivoltát. Megjött a teljesítmény. Persze a tulaj messze nem fizette ki ezt egészen. És többet nem is láttuk a környéken sem.
