Bosch CR-befecskendezők javítása

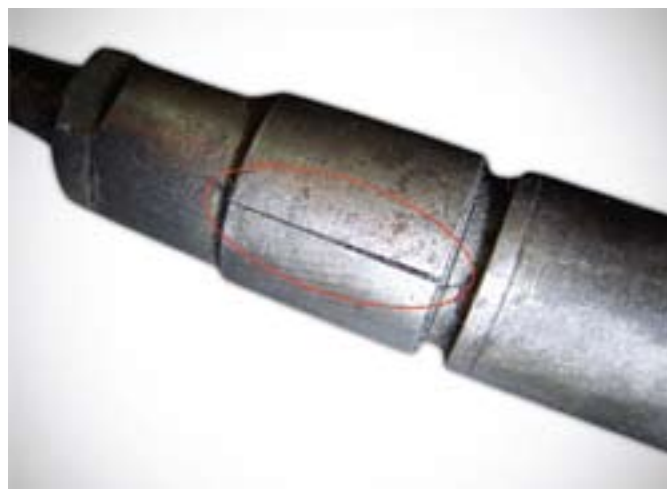
A porlasztócsúcs-rögzítő palackanya törése

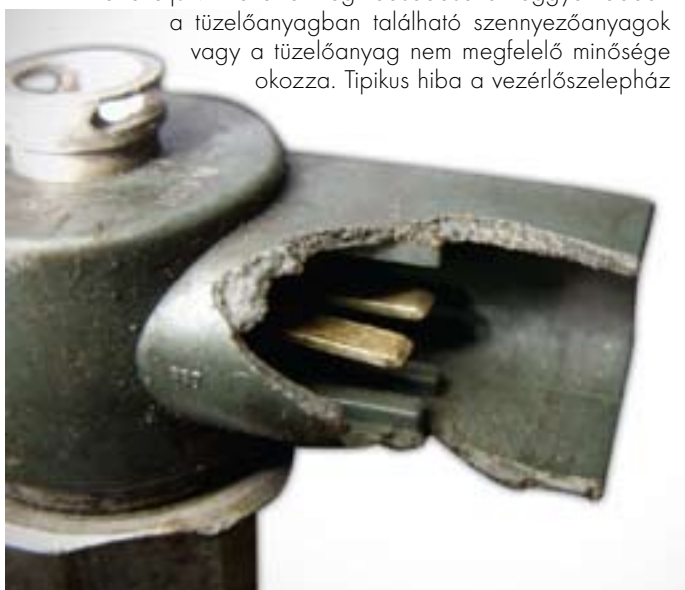
A tekercs elektromos csatlakozójának meghibásodása

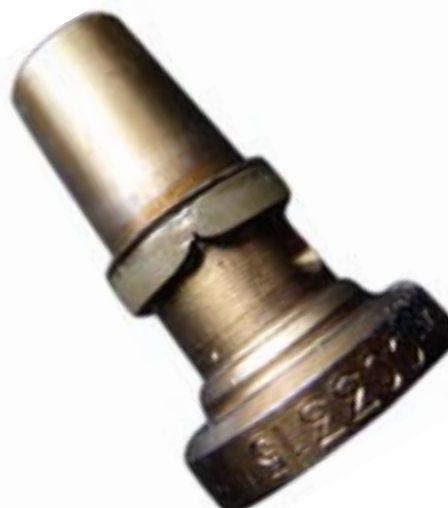
Vezérlőház külső tömítésének meghibásodása

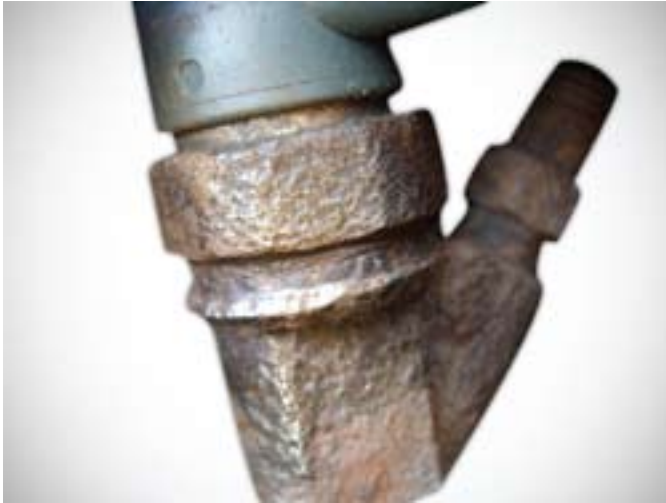
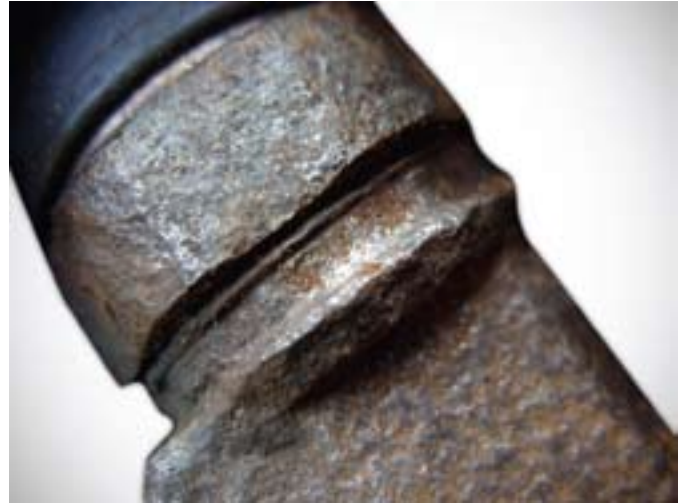
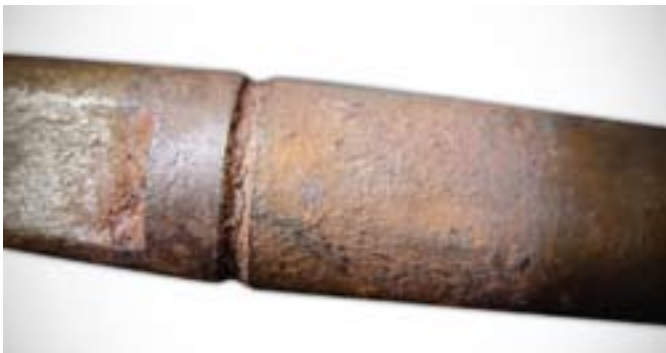
Az injektortest mély külső korróziója

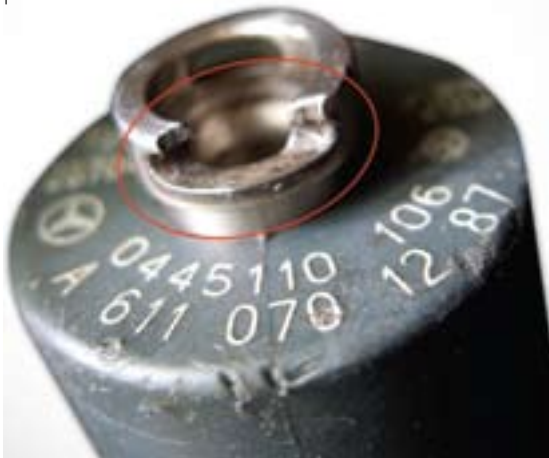
Meghibásodott az injektor visszafolyó ágának csatlakozója
