Korszerű motorok diagnosztikája

BMW 550, 650, 750

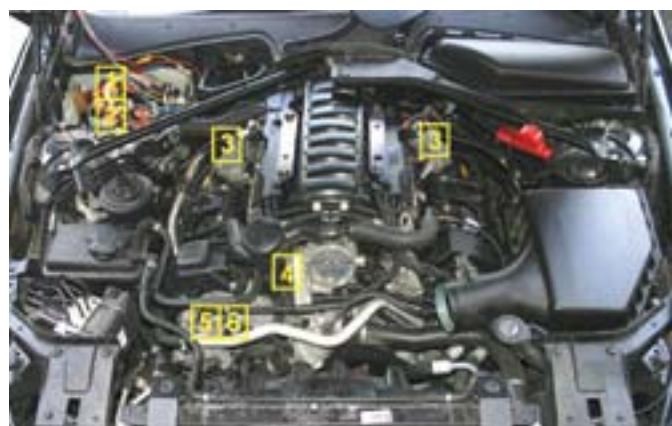
1. ábra: 1 – motormenedzsment ECU (Bosch Motronic ME 9.2.3), 2 – Valvetronic ECU, 3 – Valvetronic aktuátor, 4 – fojtószelepegység, 5, 6 – Vanos aktuátorcsatlakozók, jobb hengersor, a bal hengersoron ezek takarásban vannak

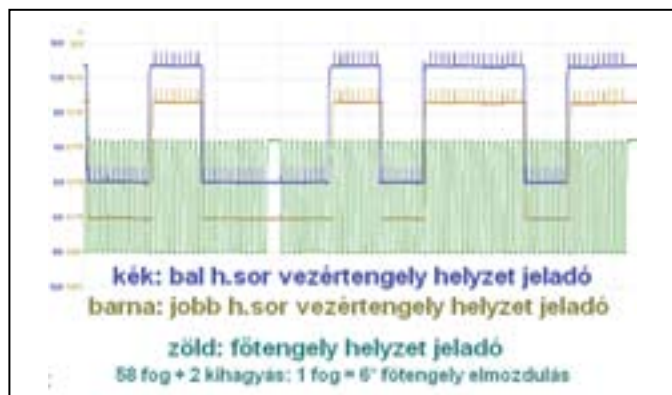
2. ábra

A 2. ábrán a két hengerson szívószelepeit működtető egy-egy vezértengely pozicionálását mutatja be, menet közben. Megfigyelhető a két oldal szabályozásának korrekt szinkronitása. Mivel ezek nem a Vanos vezérlőjelei, hanem a vezértengelyek főtengely-helyzetéhez történő elhangolásának mértékét mutatják, a kapott eredményt hibátlanak tekinthetjük.

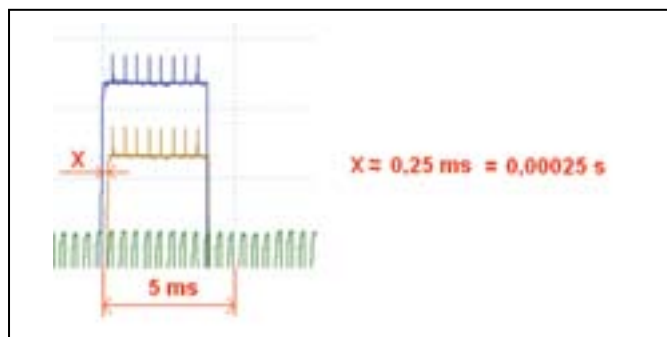
3. ábra

A 3. ábrán a diagram egy szeletét kinagyítottuk, érdekes információkat hordoz. Egy időszaki megfelel 5 ms-nak. Egy főtengelyfordulat alatt 27 ms telik el, tehát a mérés idején a motor fordulatszáma: $2,222 \text{ min}^{-1}$, ez az „eredeti”, nagyítatlan diagramon követhető. A nagyításon a két vezértengelyhelyzet legnagyobb eltérését bejelöltük, ez 0,25 ms.

Fél fog (zölddel megjelenítve) a főtengelyen 3 fokot jelent, a vezértengelyeknél ennek a felét, 1,5 fokot. És ebben az értékben már benne van a lánchajtás okozta pontatlanság is. Ezzel az egyszerű módszerrel – ebben az esetben – meggyőződhetünk arról is, hogy nincs a vezérlés valamelyik oldalán „elrakva” (akkor ugyanis az ábrán a kék, illetve barna jelszakaszok egymáshoz képest el lennének csúszva). Ezt a vizsgálatot célszerű egy több kilométeres szakaszon „tárolós” szkóppal végezni, a kiértékelésnél tetszőleges számú, a közölt ábrához hasonló diagramot visszanezni. Időszakos hiba esetén persze nincs védőoltás arra nézve, hogy a hibát ki tudjuk mutatni: csak a mérés ideje alatt fennálló hiba dokumentálható ilyen módon. Vizsgálhatjuk, hogy a gázpedál lenyomásától a fordulatszám emelkedéséig mennyi idő telik el. Ehhez műszert kell igénybe venni, a „érzésre lassan reagál” panasz esetén. (Természetesen számos más, főleg menetdinamikai vizsgálat mellett, pl. adott feltételek mellett IV.

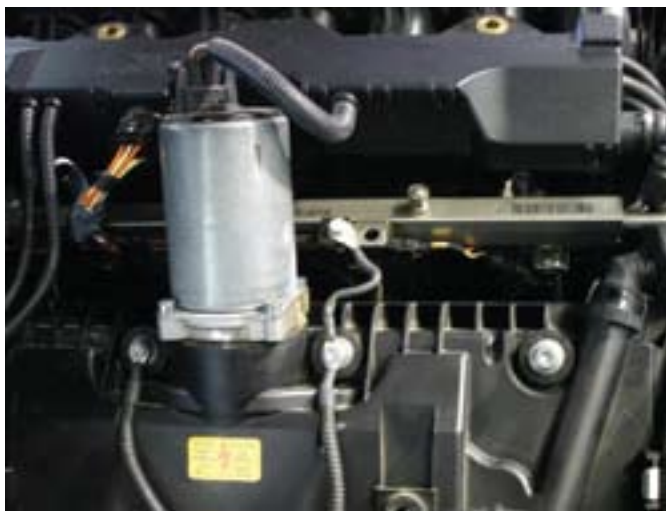
5. ábra

az adatfeldolgozás - ebben az esetben -, a szívószelepek kívánt emelési magasságának meghatározása, az ehhez tartozó kitöltési tényező meghatározása, majd magának a Valvetronic rendszernek a működtetése. Valvetronic aktuátor (5. ábra), ezt a Valvetronic ECU kHz nagyságrendű jellel vezérli ki. Mivel ezeknek a motoroknak a szabályzószondái ún. „szélessávú” lambdaszondák, ezek jelének kiértékelése sem érdektelen, mert ezek teljesen más feszültségértékekkel dolgoznak. Mindkét hengersorhoz egy-egy szabályzószonda tartozik.

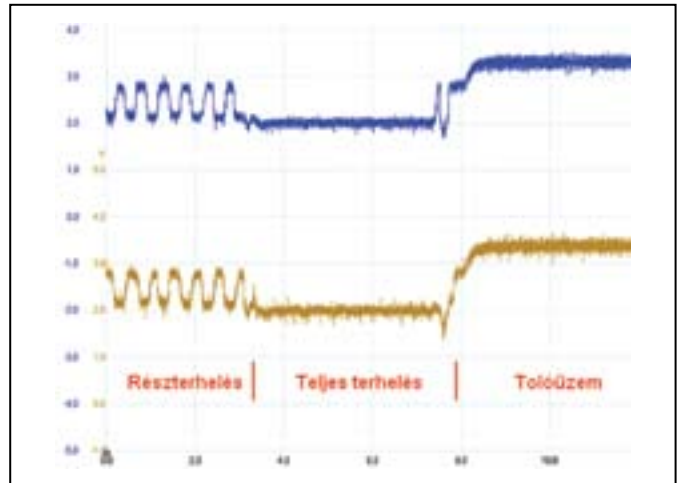
6. ábra

A 6. ábrán három terhelési szakaszhoz tartozó jelformát mutatunk be. Részterhelés esetén a szabályzás láthatóan a lambdaablakon belül van, gyorsan változik a jel a dús és a szegény keverékhez tartozó durván 2 és 3 volt között. Az ezt követő teljes terhelésnél a szabályzás itt is kikerül a lambdaablakból, a dús keveréket jelzi a 2 volt körüli feszültségérték. A motorfék üzemhez tartozó szegény keverék hatása figyelhető meg a diagram harmadik szakaszában. A katalizátorok utáni két darab lambdaszonda a jobban ismert Nernst-szonda, ezért ezeket itt nem érintjük.

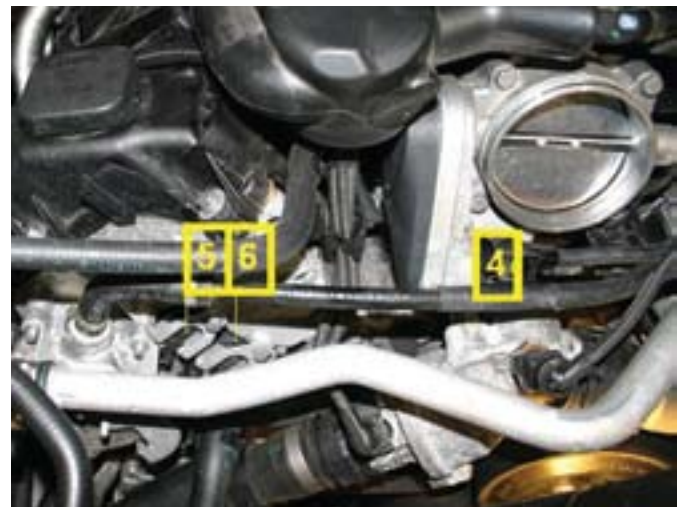
7. ábra

A DISA vizsgálata viszonylag egyszerű feladat: a motor álló helyzetében működtetni kell a lamellák átállítását végző villamos motort, többször váltani a két állás között. A működés ellenőrzése - megbontás nélkül - vagy endoszkóppal vagy a fojtószelepegység nyitásával (7. ábra - 4) szabad szemmel megfigyelhető. Ha mindent rendben találtunk, az esetleg fennálló hibákat kijavítottuk, következhet egy kellemesebb feladat: a jármű menetdinamikai ellenőrzése.
