# Egyszerűen elkopott, és másokat is magával rántott a bajban

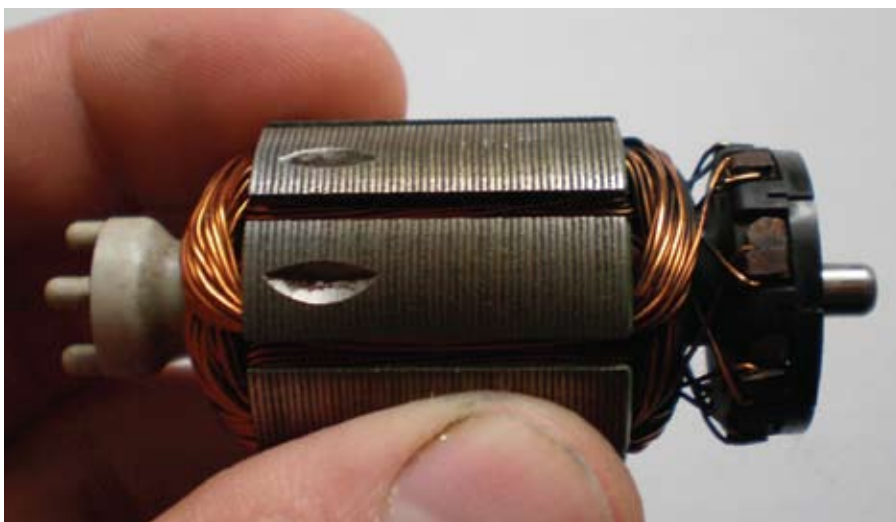
a tankot, kis ráncigálás, cibálás, feszegetés után én győztem. A tankba belenéztem, és az első dolog, amin a szemem megakadt, az az, hogy a tank alján csillogó homokszerrű anyag volt. Ha fémszilánk lenne, akkor a nagynyomású szivattyú belső alkatrészeinek cementálása bomlik, ami nem jó előjel.

Ez – azt gondoltam –, hogy az AC-pumpa belső meghibásodásából adódó kopadék lesz. De ez az anyag biztos behatolt a tüzelőanyag-rendszerbe és ott kártékonykodott amihez csak hozzáért. Először is ki kell tisztítani a rendszert amennyire csak lehetséges, és kell egy másik AC-pumpa is. Az alkatrészbeszerzés időt vesz igénybe, addig is nekiálltam kipucolni a tanktól menő tüzelőanyagcsövet, kimosogattam gázolajban, és kifűjattam levegővel egészen a CPI-es szivattyúig a gázolajszűrőn át. A szűrőt persze cserélni kellett. Ennyit tudtam megtenni egyelőre, és addig „c” vágány, mert a szivattyú még úton van.

Ráértem, találgattam, vajon a négyből hány porlasztót evett meg az AC-pumpa kopadéka. Eltelt egy-két nap, amikor megérkezett az új szivattyú. Rögtön be is építettem a szintjelzőházba, óvatosan belepattingatva a műanyag alkatrészeit. Majd ezután beszereltem a tankba a szintjelző házat és mehetett a tank fölfelé vissza a helyére. Megint kis ráncigálás, cibálás, de megint én győztem. Visszatöltöttem a kiszívott gázolajat, majd
