Ford 2,3-as motor Fordban, Mazdában

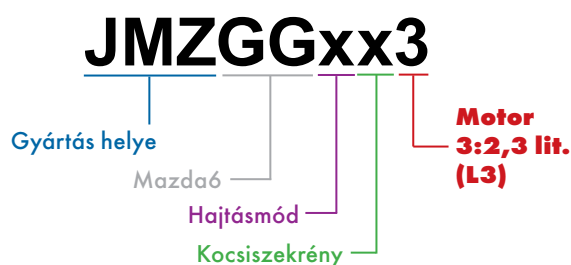
A nálunk jóval gyakoribb Mazdák közötti eligazodást segíti a VIN-kódjuk:

A motor azonosítása szempontjából a pirossal jelölt karakternek van jelentősége.

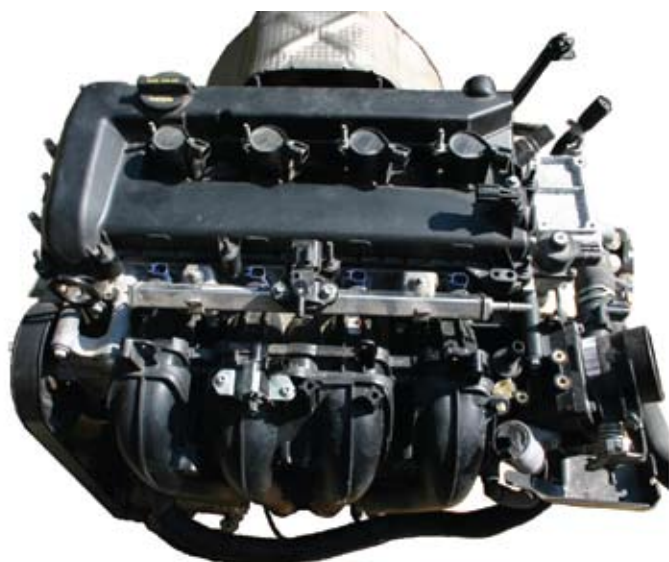
Furat/löket:	87,5x94 mm
Lökettérfogat:	2261 cm ³
Kompresszióviszony:	9,7-10,6:1, kivételtől függően.
Ismereteink szerint több teljesítményszint került forgalomba	133, 150, 162, 166 LE,
Ismereteink szerint a max. forgatónyomaték:	168, 200, 207, 211 Nm
Elvárt kompresszió-végnyomás:	10-14,3 bar

A rövid ismertetésben szereplő motor korábban rövid ideig egy Ford Maverick motorterében teljesített szolgálatot.

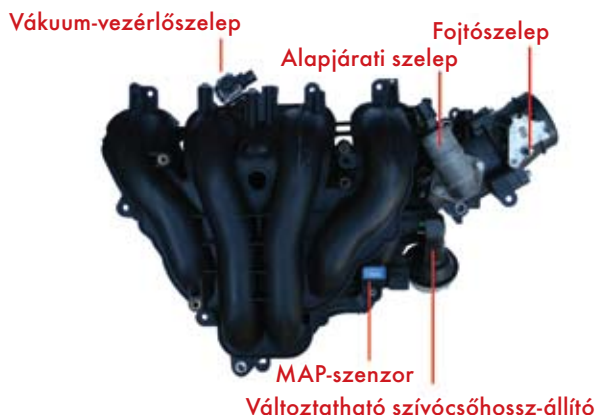
A motor - mint kortársai is - számos műanyag elemet tartalmaz. Ilyen pl. a szelepfedél is, amelynek leszerelésekor - már gyengébb, gyakran kikerülhetetlen „erőszak” alkalmazása esetén is - fennáll a repedés, törés veszélye. (A Mazdákon ez aluötvözet.)

A komplett szívóoldal anyaga szintén műanyag, jóllehet számos előnnyel bír a könnyűfémmel szemben (kisebb súly, alacsonyabb áramlási ellenállás), sérülékenyebb.

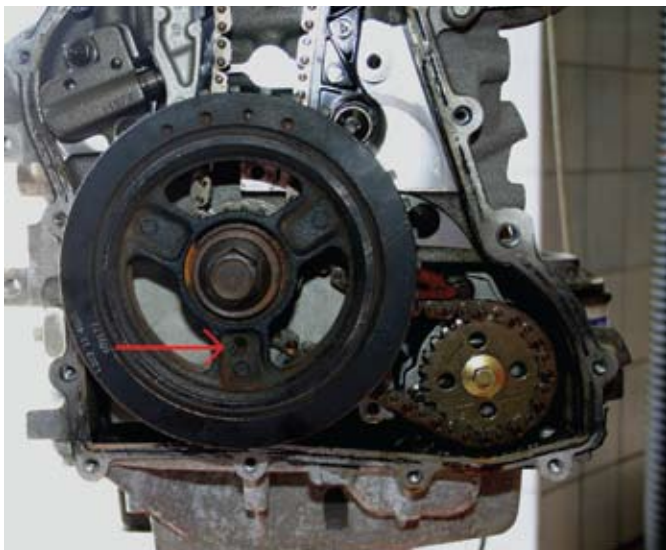
Amire nagyon ügyeljünk: a vezérműlánckerék egyik oldalon a forgattyús tengely vállához fekszik, másik oldalon a szíjtárcsa feszíti,

egyéb rögzítése (ékpálya vagy kúpos felület) nincs. Ha az előírtnál kisebb nyomatékkal húzzuk meg a szíjtárcsa csavarját, a lánckerék a forgattyús tengelyhez képest elmozdulhat, ami rossz hír, előrevetíti egy újabb szétszerelés és jelentős kiadás szükségességét.

Előírás: minden esetben új csavar felhasználása, a meghúzási nyomaték 100 Nm+90°.

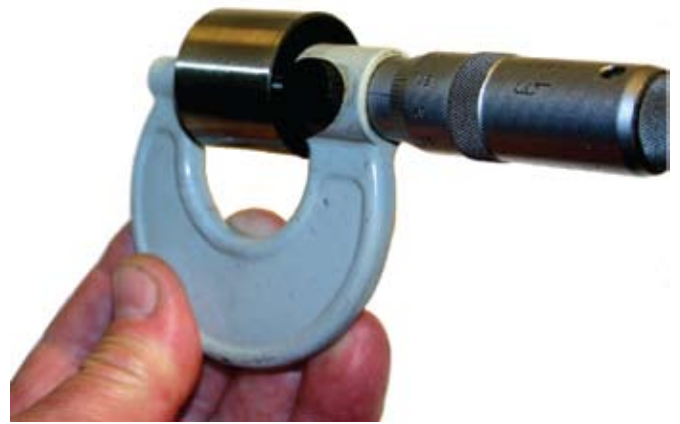
Nem meglepő módon számos új motor jön ki hagyományos, manuális szelephézagolással. Erre ez a motor is jó példa.

Itt nincsenek cserélhető lapkák, a szelepemelő tőkéket különböző magassági méretben gyártják. Az előírt szelephézag a motor hideg állapotában:

Szívószelep: 0,22-0,28 mm.

Kipufogószelep: 0,27-0,33 mm.

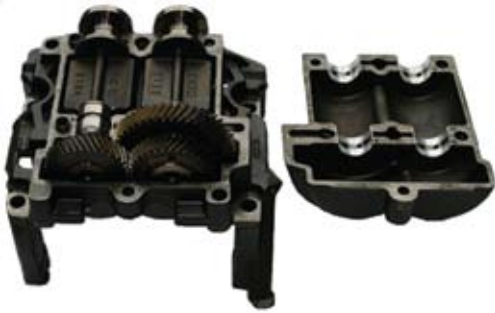
Fotónk a szétszerelt kiegyenlítőegységet mutatja.

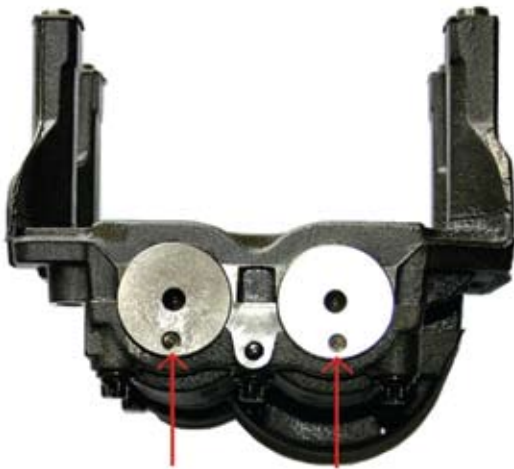
Megbontása esetén ügyeljünk arra, hogy az 1-es, ill. 4-es henger dugattyúja FHP helyzetében a nyílal megjelölt mindkét zsákfurat a legelső helyzetbe kerüljön.

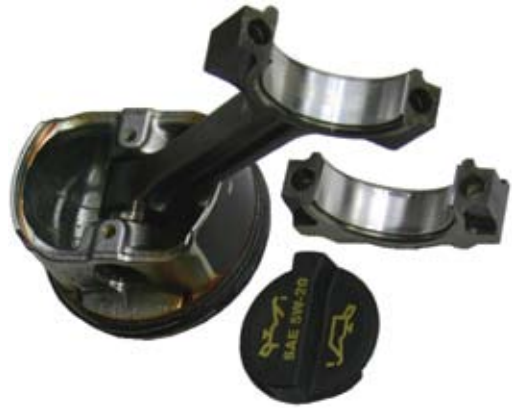
A csapágycsészék kivitele – mint számos más alkatrész is – kompromisszum kérdése.

Az olajjárat nélküli kivitel előnye, hogy a csap nagyobb felületen ül olajfilmre.

Hátránya, hogy kevesebb kenőanyag jut a csészékre, ami csökkent hőelvezetést eredményez. További jelentős hátrány, hogy megnövekszik az átolajozódási idő.

Gyaníthatóan ezért rendelték hozzá ehhez a motorhoz a szokotlanul alacsony viszkozitási osztályba sorolt olajat.

Sűrű olaj használata esetén, főleg gyakori motorindításnál valószínűleg megnő a csapágykárosodás kockázata.

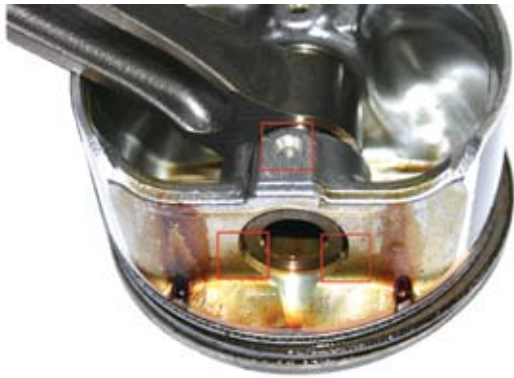
A dugattyú belső felületének hűtése külön olajfúvókával történik. A fúvóka átmérője alig több, mint 1 mm.

Szét szerelt motor esetén a motor átmosásánál, olajcsatornák tisztításánál ügyeljünk rá: tényleg csak tisztítsunk, de semmiképp se növeljük meg a fúvóka eredeti átmérőjét. A fúvókadörzsár használata itt nem jó ötlet, nem erre a célra készült.

Az olajfúvóka által szállított kenőanyag a dugattyú hűtésén túl szerepet kap a hengerfal olajozásában. Mivel itt a dugattyúcsap kenése nincs a kényszerolajozás körébe bekötvé, ennek biztosítása is részben az olajfúvókára hárul (olajköd).

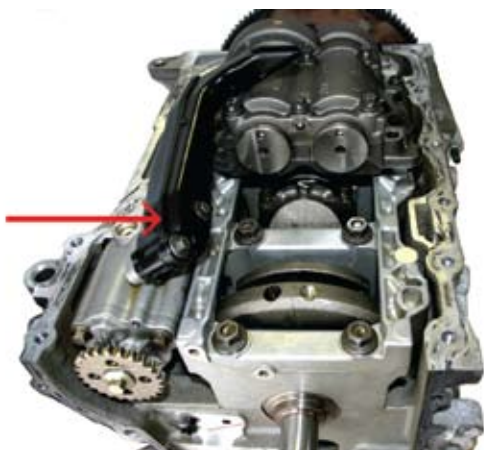
A műanyag szívócsőben lévő szita felülete ráadásul szokatlanul kicsi, helyét a nyíl mutatja.

Az alacsony futásteljesítmény ellenére a szűrőfelület közel fele már el volt dugulva.
