# A sűrítettlevegő-ellátó és -tároló rendszer hibái

## Gondatlan üzemeltetés okozta rendszer- és alkatrészhibák

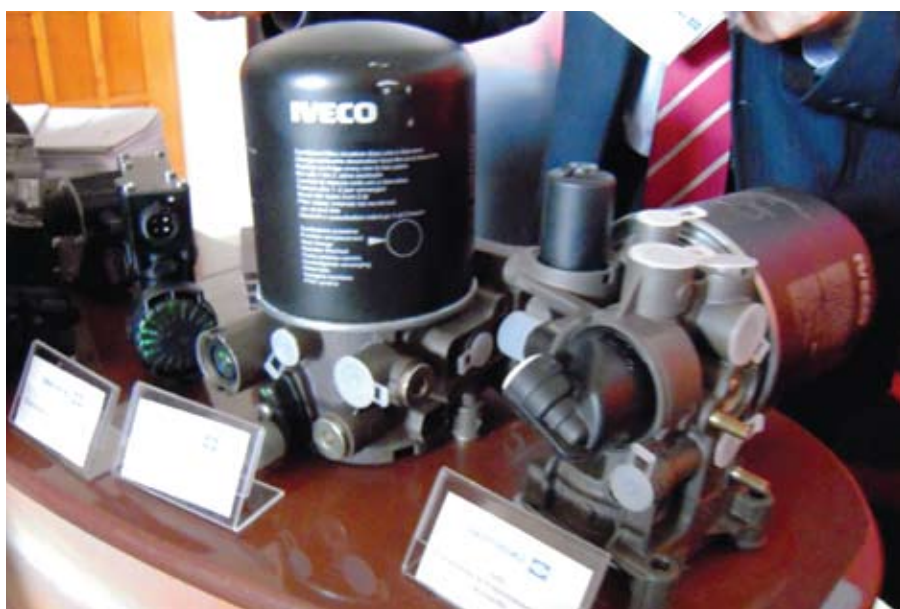
**A Kecskeméti gyártott légszárítók**

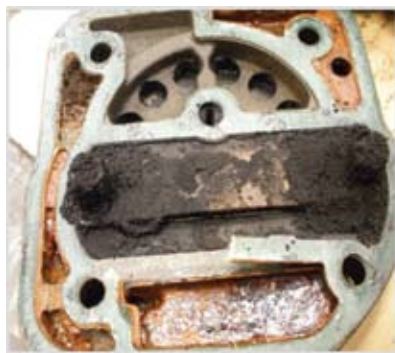
### Olajkoks-lerakódás a szelepen

szonylag nagy sűrítési hőmérséklet következtében koksos lerakódásokat okoz, mely részben vagy akár teljesen is elzárhatja a sűrített levegő útját. Ilyenkor szokott bekövetkezni a nyomás megnövekedése miatt a hengerfejtömítés szakadása. A fényképes illusztrációk ilyen eseteket mutattak, melyeknél a dugattyú tetején, továbbá a hengerfejbe beépített szelepeken lehetett látni vastag olajkoks-lerakódásokat. Más képeken pedig vastag folyékony olajlerakódások tűntek fel, melynek jelentős része aztán bekerül a sűrítettlevegő-hálózatba.

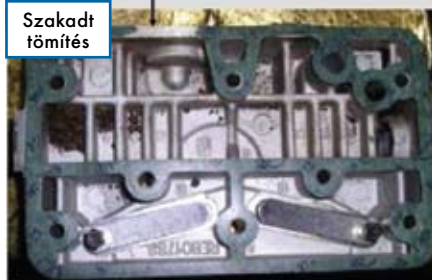
### Hengerfejtömítés-szakadás

A rendszer szempontjából nagyon fontos elem a „hibás” működése okozta tömítésszakadás. A hűtőcső eltömődése okozta meghibásodás

Szakadt tömítés
