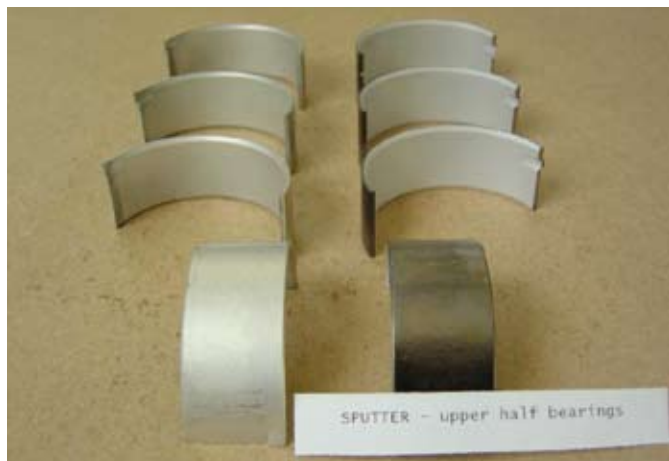
A katódporlasztott csapágybélés helyes beszerelési pozíciója alapvetően szükséges a kielégítő üzemeléshez. Ellenkező esetben a csapágyak károsodhatnak a nagy terhelés következtében. Ez akkor jelent problémát, ha egy csapra hagyományos trimetál és katódporlasztós csapágyat is be kell építeni. Ezért jellemzően ezeket a csapágyakat úgy alakítják ki, hogy a beszerelés során ne lehessen összekeverni azokat, illetve a katódporlasztott csapágyak hátoldalán általában a „sputter” jelölés is megtalálható.

Előfordulhat azonban az is, hogy a csapágygarnitúra kibontása után semmilyen megkülönböztető jel nem található a csapágyakon és a beszereléskor sem lehet megállapítani, melyik csapágy hova való. Ilyenkor csak a csapágy kialakításából, színből lehet következtetni arra, hogy melyiket hova kell beépíteni. Nagyon körültekintően kell eljárni, mivel a helytelen beépítés nagyon rövid időn belül a motor meghibásodásához vezet. Ezért célszerű ezt a feladatot szakemberre bízni.
