Féktelenül

# Az Autótechnika fékfolyadéktesztje

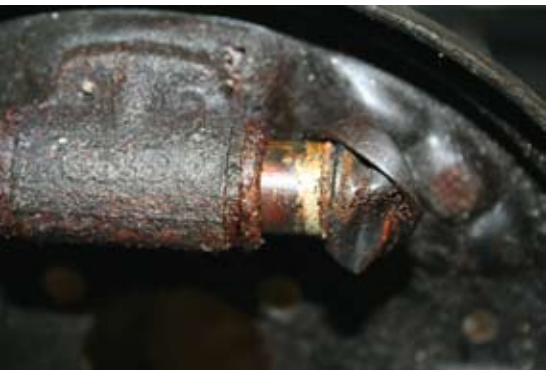
**A vizes, korrozív fékfolyadék nemcsak a felforrás miatt életveszélyes, hanem azért is, mert a fékalkatrészeket folyamatosan korrodálja, kerekenként egyenetlen, csökkent fékhatást okozva**

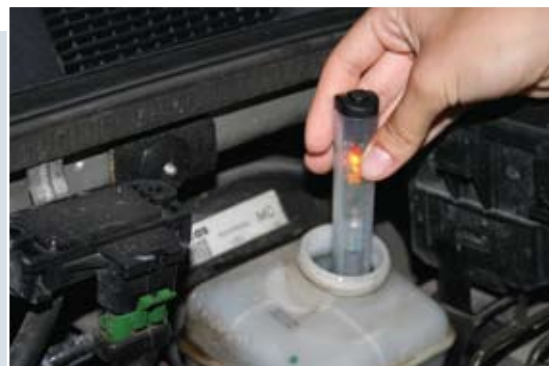
A felméréshez használt tesztünk egy indikátor műszer, működése a fékfolyadék villamos vezetőképességének mérésén alapul. A „száraz”, glikoléter alapú friss fékfolyadék villamos szigetelőnek számít, azonban, mivel ez a folyadék higroszkópos tulajdonságú, az üzemidő során a légnedvességből megkötött víztartalom növekedésével a villamos vezetőképesége egyre javul. A teszt elektronikája a vezetőképeség méréséből a fékfolyadék víztartalmát kalkulálja, három sávba sorolva az elfogadhatóság kritériumait. A víztartalom növekedésével a fékfolyadék egyre korrozívabbá válik, forráspontja pedig folyamatosan csökken (ld. a diagramot).

A különböző színű LED-ek jelentése:

**ZÖLD:** a fékfolyadék állapota MEGFELELŐ. A víztartalom 0–1,5% között van, a fékfolyadék forráspontja még elfogadhatóan magas, korrózióvédő képessége megfelelő. Nem szükséges a fékfolyadékot lecserélni.

**SÁRGA:** a fékfolyadék állapota az elfogadhatóság határán van. A víztartalom 1,5–3,0% közötti, a nedves forráspont az alsó határon van, még éppen megfelelő. A víztartalom miatt a fékalkatrészek korróziója lép fel. A fékfolyadék lecserélése ajánlott.

**PIROS:** a fékfolyadék állapota NEM MEGFELELŐ. A víztartalom 3,0% felett van, a fékfolyadék nedves forráspontja a határérték alatt van. Tartós fékezésnél fennáll a gőzbuborékok keletkezésének veszélye a fékrendszerben! A fékfolyadék a magas víztartalom miatt a fékalkatrészek intenzív korrózióját okozza. A fékfolyadék cseréje mindenképpen szükséges!
