# A CAN bus és a víz (v)iszonya

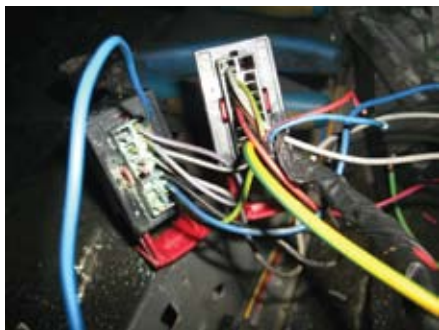
2. kép

Egy Peugeot 307-es jött a szervizbe még jócskán a tél közepén. Egy 2.0 HDI volt. A panasz az volt, hogy mindig világít a tompított világítás, és beázott a vezetőoldal elég csúnyán. Ami igaz az igaz, csupa víz volt a kárpit a vezetőoldalon, és nem telt bele sok idő mire kiderült, hogy a BSI kortyolt egy kis vizet, mert a szélvédő is nemrég volt cserélve. És ha ez még nem lenne elég, a vezetőoldali küszöb is javításon volt ezzel egy időben, lehet nem sikerült túl jól! Tipikus jelenség a beázásra. A tompított világítás pedig annak a jele, ahogy a VAN bus hálózat vészüzembe kapcsol, mivel sérült. És a főbb funkciók, mint jelen esetben a világítás, ilyenkor üzemmódban, plusz még az ablaktörlő is működik, de csak szakaszos üzemmódban, hogy az autótól tudjunk még közlekedni. A VAN karosszériahálózatot lehet a baj, mert a vészüzem ilyenkor azért van többek között, mert nincsen kapcsolat a BSI és BM34 motorszolga között. De mindenekelőtt a hibakódolvasás a BSI-ből a következőt hozta, VAN hálózat, csökkentett módban való ébresztése. Tehát a feltételezésem helyes volt. Továbbá vészüzemet is beírt a kommunikációs vezetékekre is. A perifériák, mint elektromos ablak, ablaktörlő, ilyenek hol működtek, hol nem. Igen sok rá az esély, hogy itt a küszöbnél lesz a nagyobbik baj, mert ide a kerék simán adagolni tudja a vizet, ha nagy eső van és simán be is folyik az utastérbe. Kezdődhetett a víz befolyásának ellenőrzése és a belsőségek kiszáritása is. Először is a két első ülést szedtem ki, majd a kárpitokat kellett kivadászni, és valami jó helyet kellett kerítenem, ahol tud száradni. Az akkusarut levettem és kiszereztem a BSI-t a műszerfal alól, itt is volt jele víznek. A BSI-n a biztosítékoknál egy helyen a jó ismerős zöld oxid pihent, és bizony itt vízbefolyás történt. Ennek itt sokat nem tudtam tenni, mert ha szét is szedem, a víz már biztos elvégezte a

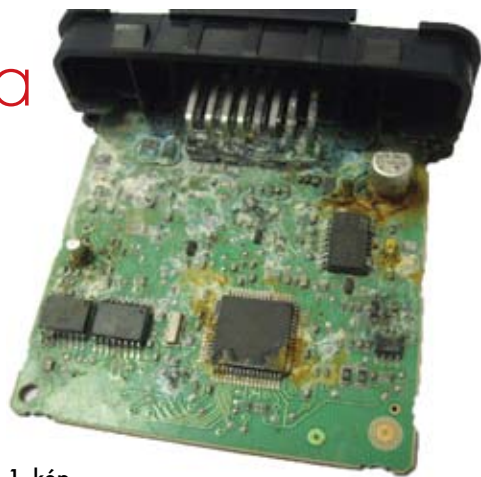
1. kép

dolgot, gondoltam én. De nézzük tovább! A motortérben a BM34-es elektronika épnek látszott, jele víznek nem volt, a csatlakozói is tiszták voltak. De ez is tönkre tud menni. De egy BSI az kell, ezt megrendeltem. De mi van még itt? A BSI-től a küszöb felé menő kábelköteget végigkövetve egy testelési ponthoz érkeztem. Ez is a már említett zöld színben pompázott, ezt szépen újra kell készíteni. De mi van még? Tovább haladva elérkeztem a részecskeszűrő ECU-jához. Na itt volt csak zöld színből kavalkád rendesen! A csati szétrohadvá, a tartókonzol pedig tiszta rozsdá. Fog kelleni még egy FAP ECU is, úgy néz ki. De azért belekukkantottam kíváncsiságból. Íme! (1. kép) A legtöbb víz a küszöbnél jut be valahogyan, de az hogy hol, azt még nem tudtam. Először is haladtam sorjában. A testelési pontot kellett megjavítanom. Új csavart és sarut használtam és megcsiszoltam a felületet is. Ezután pedig szereztem egy bontott kocsiból egy FAP ECU csatlakozót, amin volt kb. 10 cm-es vezetékkegely is, ezt muszáj volt, mert ahogy kinézett, úgy nem maradhatott. Mi mindenre jó egy törött autó, és ráadásul pont FAP-os is. A régi kábelköteget, ami elrohadt, azt levágtam és a cseredarabot kötöttem be (2. kép). Így ez is letudva! A padlólemezen volt két gumidugó, amit tömítőpasztával kentem ki gazdagon, hogy itt még véletlenül se jöjjön be a víz. Időközben megérkezett a részecskeszűrő ECU és a BSI is. A részecskeszűrő ECU-t csupán csak csatlakoztatni kell, és egy rendszerkódolást elvégezni a csere miatt. A BSI felélesztése már több időt vett igénybe. Mert itt meg kell említeni, hogy a BSI ha új, akkor az teljesen üres, se kép, se hang nem lesz, ha beépítjük. Azt gyárműszerrel kell fölprogramozni. Ami úgy néz ki, hogy a régi BSI-ből ki lehet menteni a beállítási paramétereket, amiket az újba be kell állítanunk, és kódolni kell. Ezek a meglévő perifériák, pl. riasztó vezérlőegysége, esőérzékelő, tempomat stb. Ezeket kell beadni a BSI-nek, hogy mivel van felszerelve. De legelőször az alvázszámot kell beadni, és ezzel ez a BSI már csak ebben a kocsiban fog működni. Azután a már említett perifériákat kell beállítanom. És legvégül a kulcskódolás, az immobiliser be, és készen vagyok. A kocsit indítható és nincsen vészüzem se, és hibakód sincsen letárolt, egyelőre én nyertem, úgy látszott. De a víz befolyásának a helye még mindig nem volt meg. Egy kerti slaggal elkezdtem esőt szimulálni, hogy merre is csordogálhat víz befelé. De egy óra áztatás után

semmit Ez nem lehet! Gondoltam, már locsoltam mindenhol mindenhogyan, de víz az nem folyt be. Hát hogy van ez? De már korábban is fölfedeztem én egy olyan kb. 10 mm-es rést a küszöb belsején belül az utastérben, ez vajon mi célt szolgálhat? Megfordítottam a dolgot, ide dugtam be a slagot és vártam, majd egyszer csak megtelt az egész küszöb és kibuggyant a víz. Aha! Hát nem folyik ki alulról. Szépen megtelik és befolyik, de ez a rés pont úgy van fúrva, hogy pontosan, hajszálpontosan rá a részecskeszűrő ECU-ra! Ez remek! Sőt kitűnő! A kasztni munka nem igazán sült el jól, mert a víznek nem szabadna befolyjni plusz, belül igen csak hiányzik az a betét, ami távartartja a vizet, a port és némi hangszigetelő is egyben ez. Na ez nincsen benne, mert minek az. A víznek ki kell folynia, nincsen mese, mondjuk, hogy hol mehet a víz be, arról nem volt fogalmam továbbra se, de csavarhúzóval és némi kézügyességgel a küszöb alján vájtam pár lehetőséget a víznek, hogy kifolyhasson, hogy ne teljen meg és ne folyjon be. Ennyit tudtam tenni. A kárpitok nagyjából száradtak meg csak, visszaszereltem a két ülést is, a kocsit elkészült mondhatni. A tulajdonosnak megmondtam, hogy ha egy hónapon belül nem akarja ezt négyyszer megtenni, akkor visszamegy a kasztnis kollégához és a szélvédőt újragasztatja, meg a küszöbnek is ártani kell valamit.
