AGR-szelep villamos mérése

Az Opel Corsa B 1,0 literes, háromhengerű, X10XE motorjának AGR-szelepe gyakran meghibásodik. A motorhibák okai között a dicstelen első helyek egyikét foglalja el. Az elkormozódás mellett sajnos gyakori a villamos hiba is.

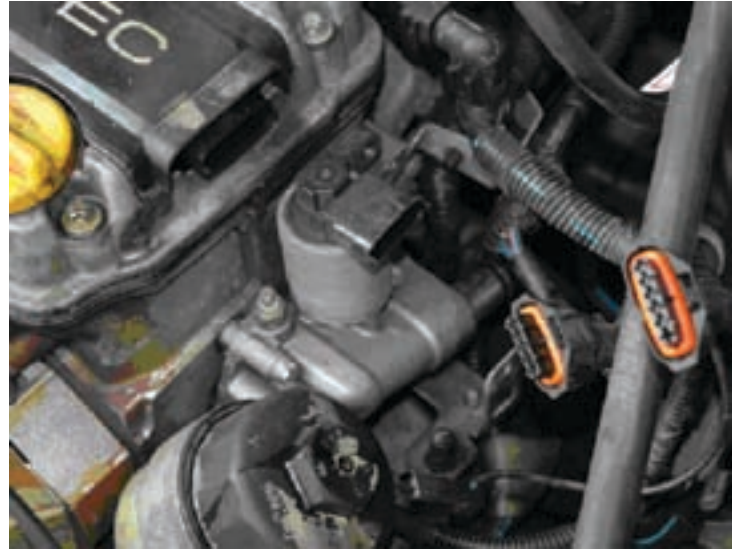
1. ábra: a villamos csatlakozó aljzatoldali nézete szerinti lábkiosztás: Pin1 - tekercs kapcsolt test, Pin2 - potenciometer test, Pin3 - potenciometer tápfesz., Pin4 - potenciometer jel (csúszka), Pin5 - tekercs tápfesz.

Az AGR-szelep tekercsellenállása Pin1 és Pin5 között mérve kb. 8 ohm.
Az AGR-szelep potenciometer ellenállása Pin2 és Pin3 között mérve 4 kohm \pm 40%.
A Pin4 és Pin2 között, valamint Pin4 és

Pin3 között mérve, együtt (összegezve) kb. 4 kohm-ot kell hogy adjon. A mért értékeknek nem szabad ingadozniuk.

Az AGR-szelepről lehúzott csatlakozó kapcsain mérünk. Gyújtást ráad.
Pin5 és motortest között kb. 12 voltnak kell megjelennie.
Pin3 és test között, valamint Pin2 és Pin3 között a feszültség értéke 4,5... 5,2 V.
Ha ez a feszültségérték nem jelenik meg, akkor vezeték vagy motor-ECU hiba lehet.

Motor-ECU-tól AGR vezérlőfeszültség-kiadás ellenőrzése. A rendszer összedugott állapotában, üzemleleg motor alapjáratán Pin1 és Pin 5 között a feszültség 0 volt. Gázpedál-benyomásra a feszültségnek kb. 5 voltig kell növekednie.

A potenciométeres útdadó ellenőrzése. A rendszer összedugott állapotában, üzemleleg motor alapjáratán Pin4 és test között a feszültség „kell” értéke < 1,1 volt. Ha ezt nem éri el, a feszültség > 1,1 volt, az AGR-szelep szelep-üléke nem tömit. Tisztítás, szelepcseré.
A gázpedált lenyomva a feszültségnek 3 voltig kell növekednie. Ha ezt az értéket nem éri el - a feszültség kisebb -, a szelep nem nyit kellő mértékben. Tisztítás, csere.
Ha nincs feszültségváltozás, a szelep megszorult, tisztítás, csere.

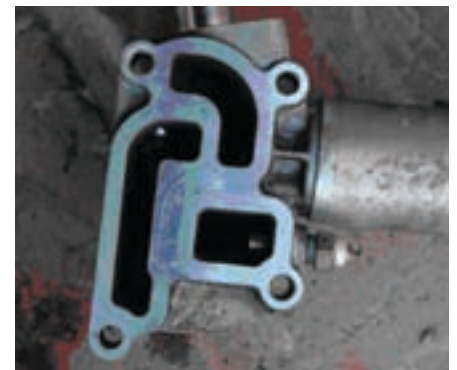
2. ábra

Húzzuk le az AGR-szelep villamos csatlakozóját és a mellette lévő hőmérő csatlakozóját. A vízcövet lazítsuk meg, óvatosan húzzuk le, a kiömlő hűtőközeget fogjuk fel. A kábelköteg-rögzítést vegyük le a szelepről. Az AGR-szelepet a hengerfejről 4 csavar oldásával leszerelhetjük. A leszerelt szelepet a házzal együtt 2. ábránk mutatja.

Ha a szelepegységet cserélni kell, a hőmérőt szereljük ki. Visszaszerelésnél tiszta felületre hordjuk fel a tömitőmasszát, az érzékelő meghúzási nyomatéka 11 Nm.
Új vagy megtisztított AGR-szelep visszaszerelésénél alkalmazzunk új tömitést. A csavarok meghúzási nyomatéka 8 Nm.
Töltsük föl a hűtővizet, ellenőrizzük a tömitettséget, ha kell, légtelenítsünk.
