## Műszaki tanácsok

# Hosszbordás szíj preventív karbantartása

Kerüljük el a költséges plusz javításokat, ügyeljünk a helyes szíjfeszesítésre és az esetleges ferdefutásra vagy a helytelen tárcsabeállításra.

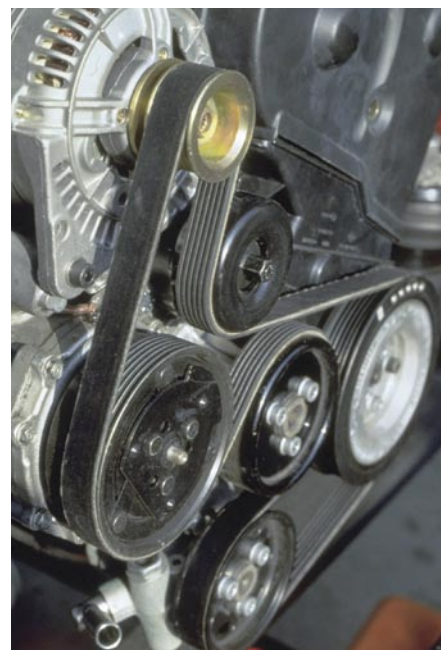
1. ábra

A modern, meglehetősen bonyolult szerkezeti felépítésű motorokban a hosszbordás szíjnak nehéz, sok funkciót ellátó feladata van, hiszen számos segédberendezést kell hajtania (1. ábra). A főtengelytől a meghajtott elemekhez átvitt nyomaték az új konstrukciónál jelentősen nagyobb, mint korábban volt („teljesítményéhes” generátorok, klímakompresszorok, kormánysservo- és vízszivattyúk stb.). Nem kis feladat mindezen alkatrészek együttes működtetése, különösen extrém nagy motortér-hőmérséklet mellett.

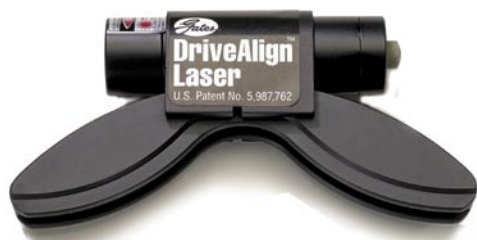
4. ábra

A ferdefutás könnyen diagnosztizálható a Gates DriveAlign™ lézereszközzel (4. ábra), amivel megkülönböztethetjük a párhuzamos vagy szöget záró ferdefutást is. Ha egyszerűen a tárcsa bordái közé illesztjük a mérőeszközt, a lézer a szomszéd-

dos tárcsára fog mutatni, így felismerhető és megmérhető a ferdefutás.

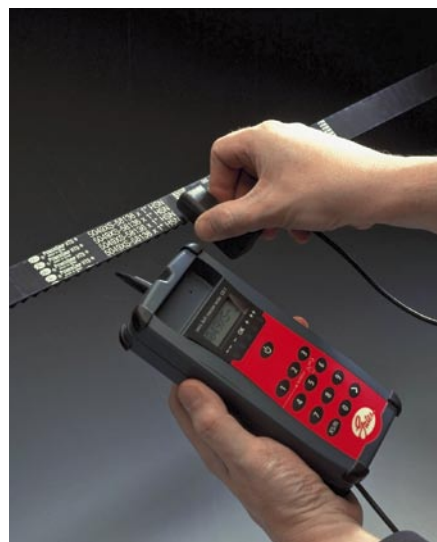
5. ábra

műszerek is, de mindkettő esetén a beállított feszesség szerelőről szerelőre változhat. Ezért a Gates az STT-1 ultrahangos szíjfeszességmérő műszert ajánlja, mely egyszerű mérési módszerrel pontos eredményt ad (5. ábra).

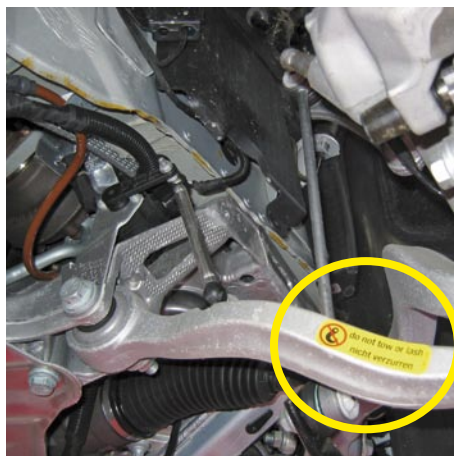
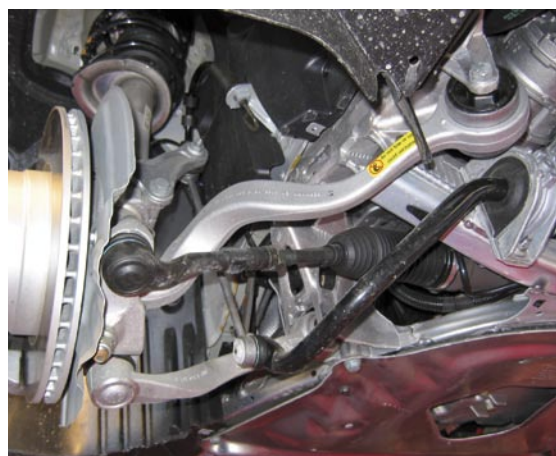
Ritkán látunk figyelmeztető utasítást az autó alulnézetében. A kivételek közé tartozik a képen látható BMW, ahol is a lengőkarok egyikén piktogrammal is hangsúlyozva kapunk angolul és németül komoly „dörgejelmezt”. A rendkívül kényes alumínium lengőkarhoz ne kössünk vontatókötelet és a futóműmérésnél, vagy más rögzítési célból – vagonon, tréleren történő szállításkor - ne ennél fogva húzzuk le a futóművet.

Szóval: do not tow or lash avagy nicht verzurren!
