A BMW baleseti telegramja

Új, sorozatban gyártott sebességérzékelők a Continentaltól

Mentőkártya a Subarunál

Áramot termel az autótető

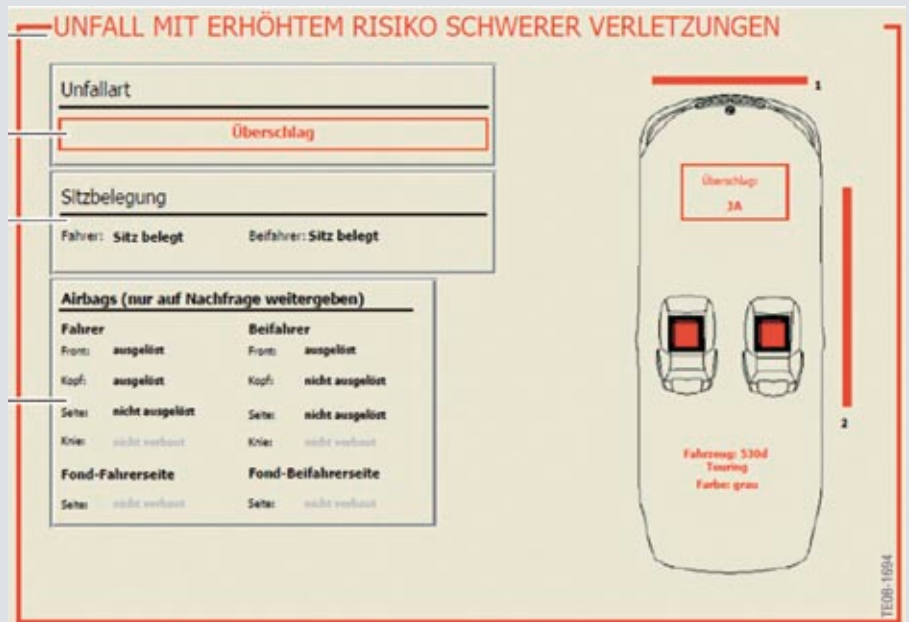
révén egy manuális és egy automatikus vészívási funkció áll a vezető rendelkezésére. Függetlenül attól, hogy a vezető rendelt-e telefont vagy nem, minden autó rendelkezik egy TCU telematikus vezérlőegységgel, egy telematikus antennával, egy vészantennával, továbbá egy GPS-antennával a helyzetmeghatározáshoz.

A manuális vészívást azok az autózvezetők indíthatják, akik egy baleset helyszínén vannak, de a balesetnek nem részesei. A tető funkcióközpontjában található a vészívó gomb, amely közvetlenül össze van kötve a TCU-val. A vészívó gomb benyomásával verbális összeköttetés létesíthető az ügyfélszolgálattal. Ezt egy villogó LED jelzi a kapcsolón.

Megfelelően súlyos ütközés esetén a biztonsági baleseti modul egy baleseti telegramot küld a TCU-nak. A TCU automatikusan kiküld egy vészívást, amely tartalmazza az autó helyzetét is. Ezzel párhuzamosan megpróbálnak verbális kapcsolatot létesíteni az utasokkal, hogy
