A BMW VALVETRONIC szerelése

2. rész

Az első generációs VALVETRONIC-motorok megjelenése óta elég hosszú idő eltelt ahhoz, hogy az ilyen motorral szerelt autók már a független javítókhoz is elkerüljenek. Az ő munkájuk szakszerűségét segítő, cikksorozatunk második, befejező részében az excentertengely, valamint állítómotorjának ki- és beszerelését mutatjuk be.

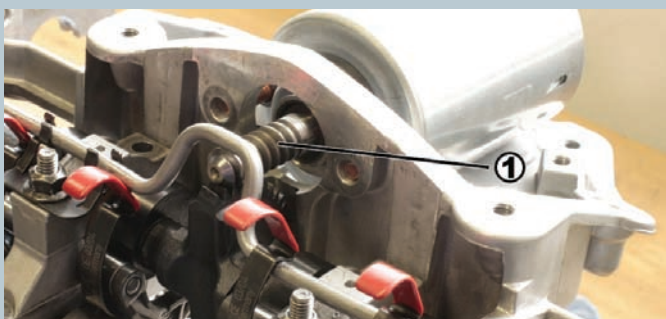
Az állítómotor tengelyét (1) forgassa az óramutató járásával ellen-ügyetes irányban, míg fel nem fekszik a csapágyházra (cam-carrier).

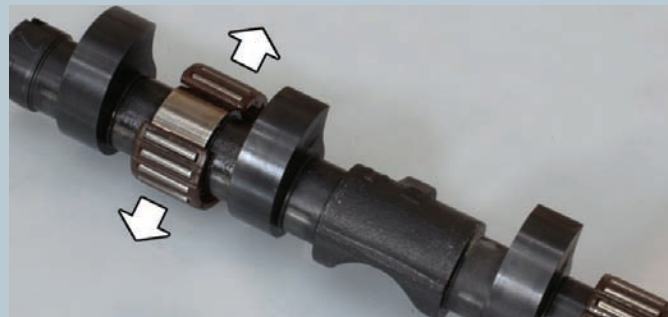
A tűgörgős csapágyat könnyen széthúzva tudjuk cserélni a tengelyen.

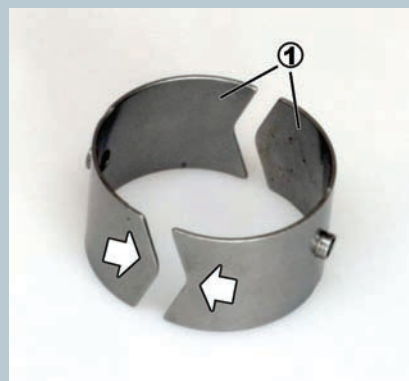
Cserélje újra a csapágyakat (1), de ügyeljen a megfelelő beépítési pozíciókra.
