Ha a klímakompresszor nem kapcsol be...

Lancia Lybra 1.8 16V

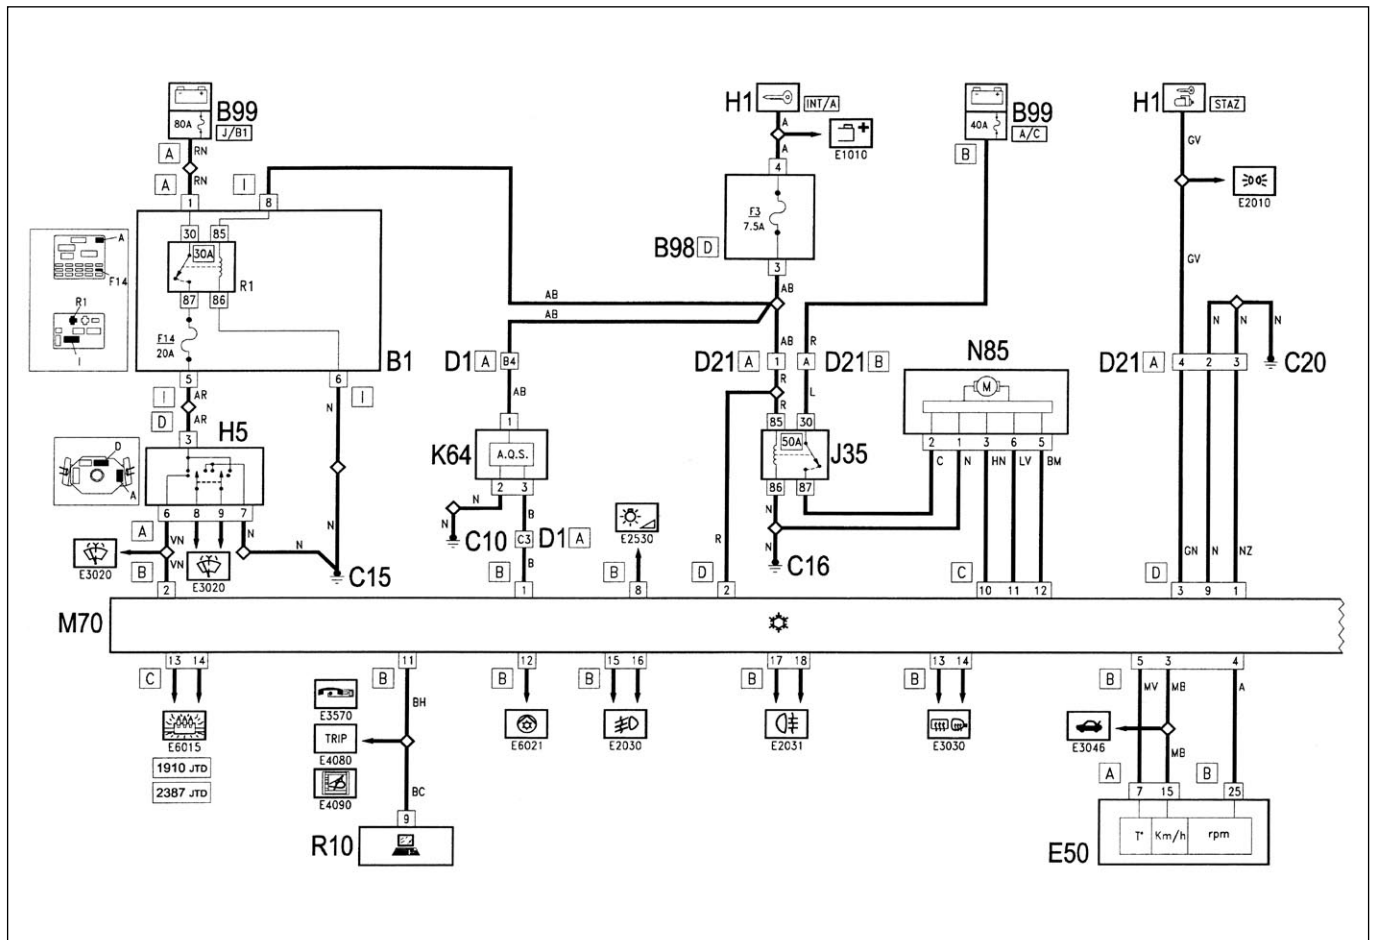
A kapcsolat első részében láthatjuk a K64 jelöléssel ellátott kipufogógáz-érzékelőt (12), mely a külső légszennyezettség függvényében befolyásolja a klímavezérlőt. Ha a szennyezettség meghalad egy bizonyos szintet, nem engedi, hogy az utastérbe a külső levegő bekerüljön és aktiválja a belső levegő keringtetést. N82-es külső-belső levegőkeringtetést állító motor.

Itt a mérnökök gondoltak egy okosat, hogy ha az ablakmosó berendezést használjuk, akkor annak adott esetben lehet egyesek számára kellemetlen illatpárologása és az utasokat zavarhatja. Ekkor a klímavezérlő a H1-es ablaktörlő kapcsolótól jelet kap, és szintén bezáródik a külső-belső

levegőkeringtető nyílás. A kapcsolási rajz első felében találhatjuk az E50 jelöléssel ellátott műszerfalról érkező motorfordulatszám-, gépjárműsebesség- és motorhőmérséklet-érzékelés kábelcsatlakozását. Ez azért fontos, mert a klímavezérlő ezen érzékelők függvényében gazdaságosabban és biztonságosabban üzemeltethető. Most nézzük meg a kapcsolás második részét:

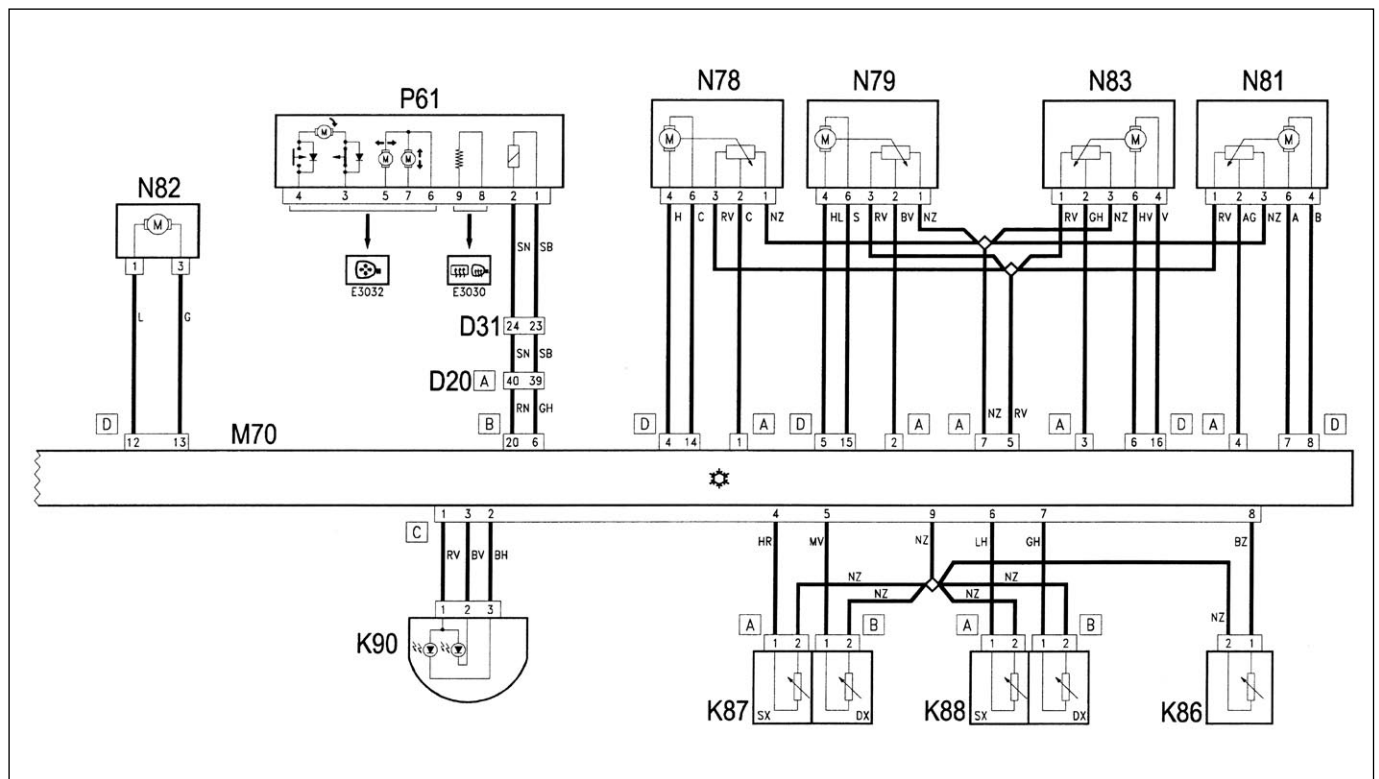
A P61 jelzés jelöli a jobb oldali külső tükröt, a külső levegő hőmérséklet-érzékelőt ide építették be. K90 a napszenzor, K86 a fagyásérzékelő, K87 a bal és jobb oldali klimatizált alsó kiáramló levegő hőmérők (5) – NTC-ellenállások –, K88 a bal és jobb oldali klimatizált felső kiáramló levegő hőmérők, melyből a rendszer tudja ellenőrizni magát, hogy az előállított levegő hőmérséklete a két oldalon a beállításnak megfelel-e. N78; N79 a bal és jobb oldali légterelő lapátok állítómotorja, N83 és N81 pedig a hideg-meleg levegőt keverő lapátok állítómotorja.

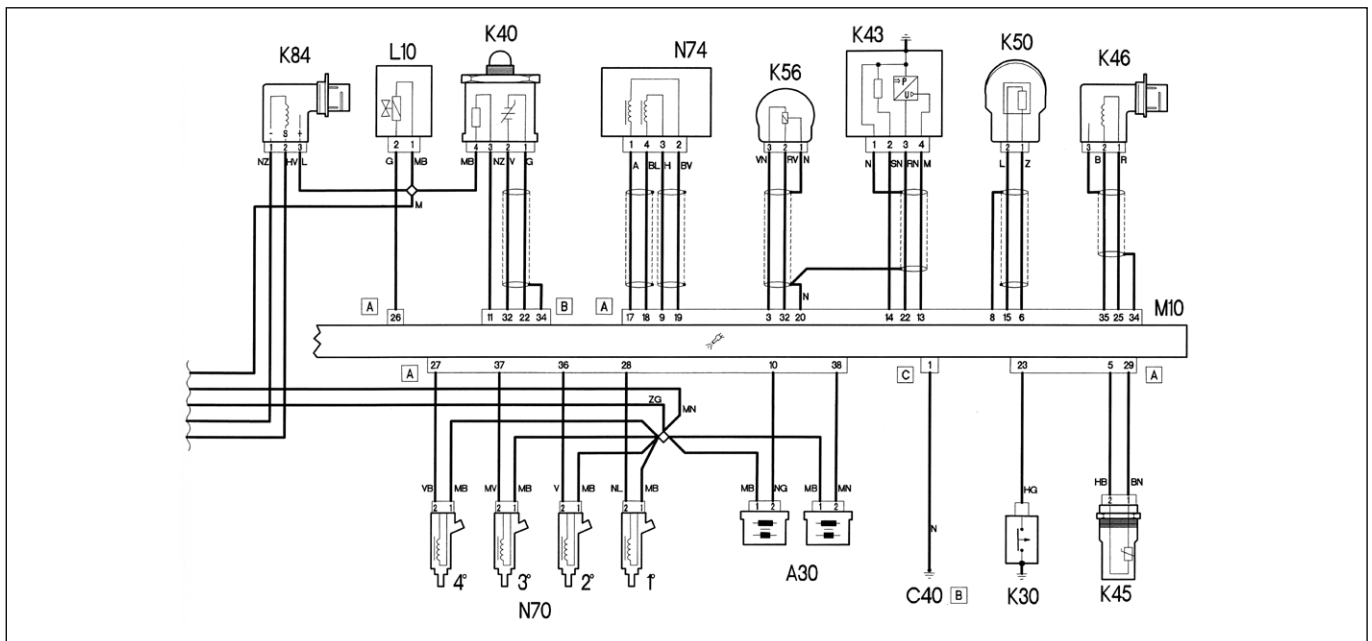
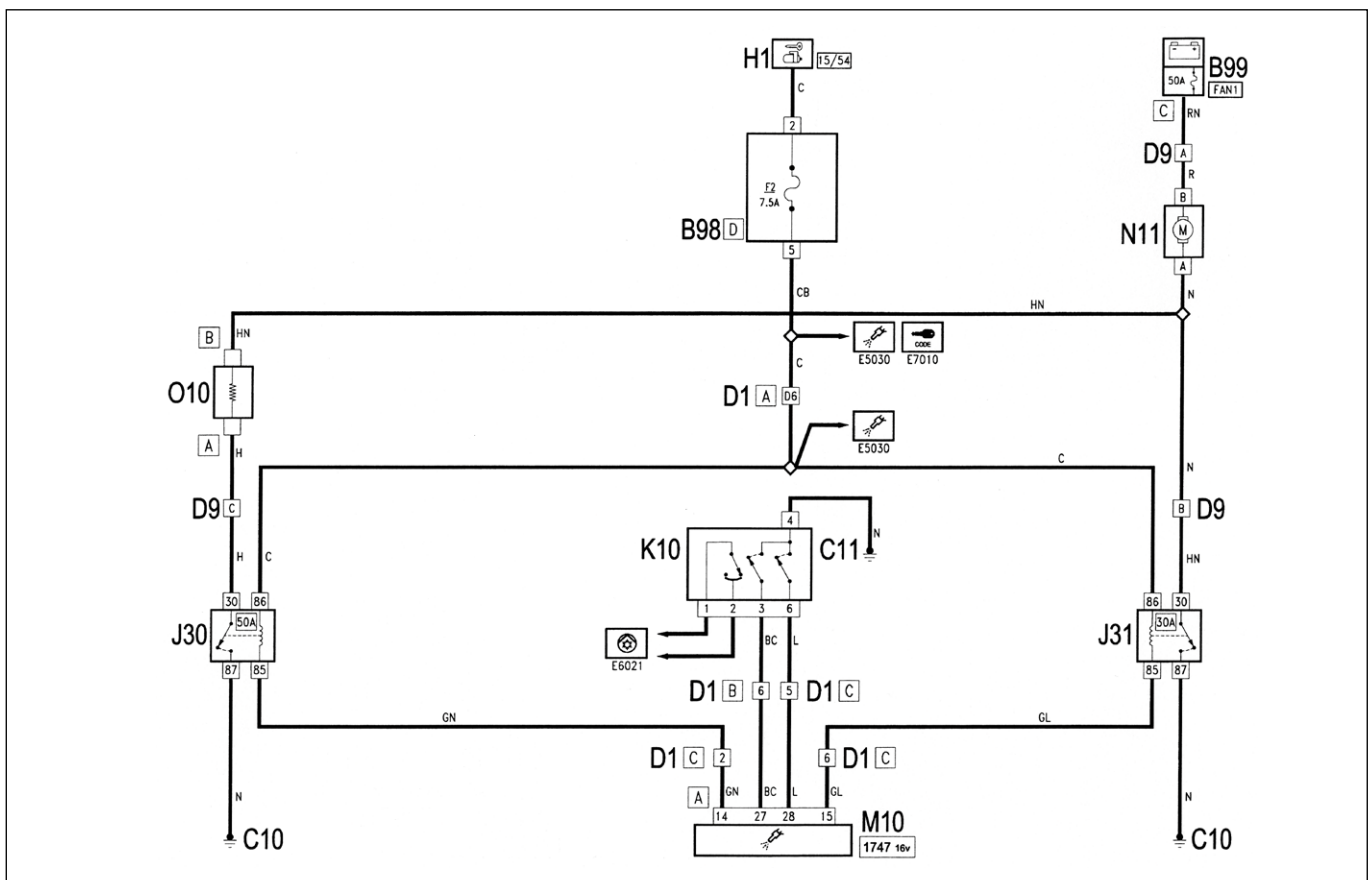
A K10-es kettős kapcsolású nyomáskapcsoló tartalmaz egy kis és egy nagynyomású kapcsolót, mely előbbi a rendszerben

lévő nyugalmi nyomást (5–6 bar) hivatott érzékelni, az utóbbi pedig a munkanyomás- (20 bar) változást. A kis nyomás védi meg a kompresszort attól, hogy tömítetlen rendszer esetén a szivattyú kenés nélkül üzemeljen. Normál esetben a klímavezérlő kiadja az utasítást a befecskendezővezérlő egységnek (ECU), hogy kapcsolja a klímakompresszort, ha a terhelési értékek nem esnek szélsőséges körülmények (önindítózás, teljes terhelés) közé. Tehát nekem megvolt az alacsony nyomás, melyet rácsatlakoztattam a rendszerre, és mivel az autó sokat állt, előfordulhatott, hogy a nyomáskapcsolóm leragadt. Ez volt az első gondolatom, hogy a kisnyomású áramkört ellenőrizzem. A kapcsoló rendben volt, ezért leellenőriztem a klímavezérlőtől a vezérlőegységig a teljes kábelrendszert, de itt sem mértem szakadást. Akkor menjünk visszafelé, a klímavezérlő +12 V jelszintjét kellett ellenőriznem, vagyis a klímavezérlőtől jön-e jel a vezérlőegység felé. Sajnos nem! Ekkor már gondoltam, hogy ez problémás eset lesz. Egy ellenálláson keresztül pozitív szintet adtam a vezérlőegység (ECU) „A” kábelcsatlakozójának 9-es bemenetére, ekkor az ECU bekapcsolta a kompresszort. A gyanú a klímavezérlőre terelődött, de nem volt diagnosztizáló készülékünk, így csak a kapcsolási rajzra támaszkodhattam. Logikusan végigmértem a klímave-

kábelhálózat rendben van, más a baj. Ezek szerint többfajta klímavezérlő létezik? A válasz igen, de csak abban különböznek, hogy az adott típust külső fűthető tükrökkel és/vagy első-hátsó ködlámpákkal látták el, ezek kapcsolóját a klímavezérlőbe integrálták. Ekkor a service CD-t jobban átnézve találtam meg a megoldás kulcsát: a klímavezérlőt csere vagy első telepítéskor a hálózat kell tanítani, vagyis megkérdezní a diagnosztikai tesztet, hogy tartalmaz-e a hálózat fagyásérzékelőt vagy nem. Ekkor fogtam egy 10k potenciométert és rákötöttem a C csoki 8-as lábára, valamint az 5 V-os tápra. Ez lesz a manuális fagyásérzékelőm. A motor még indítható állapotban volt, bár a műszerfal már majdnem kiesett a helyéről. Indítottam, klíma bekapcsolva, majd tekergettem a potenciométert. A kompresszor bekapcsolt! Ekkor a potenciométert másik irányba eltekerve, a kompresszor kikapcsolt. Gyönyörű! Tehát a probléma nem volt más, mint a nem az autó hálózatára tanított klímavezérlő alkalmazása. Ezért nem volt rögzítve a központon sem, mert az eredeti klímavezérlő

hiányzott, és a belga kereskedő igaz jóhiszeműen, de nem szakszerűen, egy másik autóból pótolta az alkatrészt. Lehetett választani: klímavezérlő-csere plusz tanítás (173 000 Ft + áfa) vagy (12) fagyásérzékelő (3500 Ft + áfa) beépítése. Mi természetesen az utóbbit választottuk, igaz, ekkor a belső klímaházat teljesen szét kellett szerelni darabokra, mert a fagyásérzékelő közvetlenül a radiátoron ül. Az új alkatrészt beépítve a rendszer tökéletesen működött, a klímakompresszor ki-be kapcsolgatott. A nyomáskapcsoló (K10) nagynyomású ága a testet kapcsolgatja a vezérlőegységnek (ECU-nak), annak függvényében, hogy a sűrített gáz nyomása milyen értékek között mozog. Így a vezérlőegység (ECU) bekapcsolja a hűtőventilátort, hogy a gáz hőmérséklete, illetve nyomása csökkenjen. Itt figyelem, mert a kapcsoló ezen ága kettős kivezetésű, és egyik ága az üzemi nyomást, míg a másik a túlnyomás védelmét aktiváló
